ПАСПОРТ

I. НАИМЕНОВАНИЕ ПАМЯТНИКА Благовещенская церковь, с фрагментами фриз

III. ДАТИРОВКА ПАМЯТНИКА (или дата исторического события, с которым связано возникновение памятника—для памятников истории)
1803г.

Ивановская обл., Родиковский р-н, с.Хрипелёво. Проезд автобусом от г.Родишки до ост. Липульское, далее пешком 4-5 км.

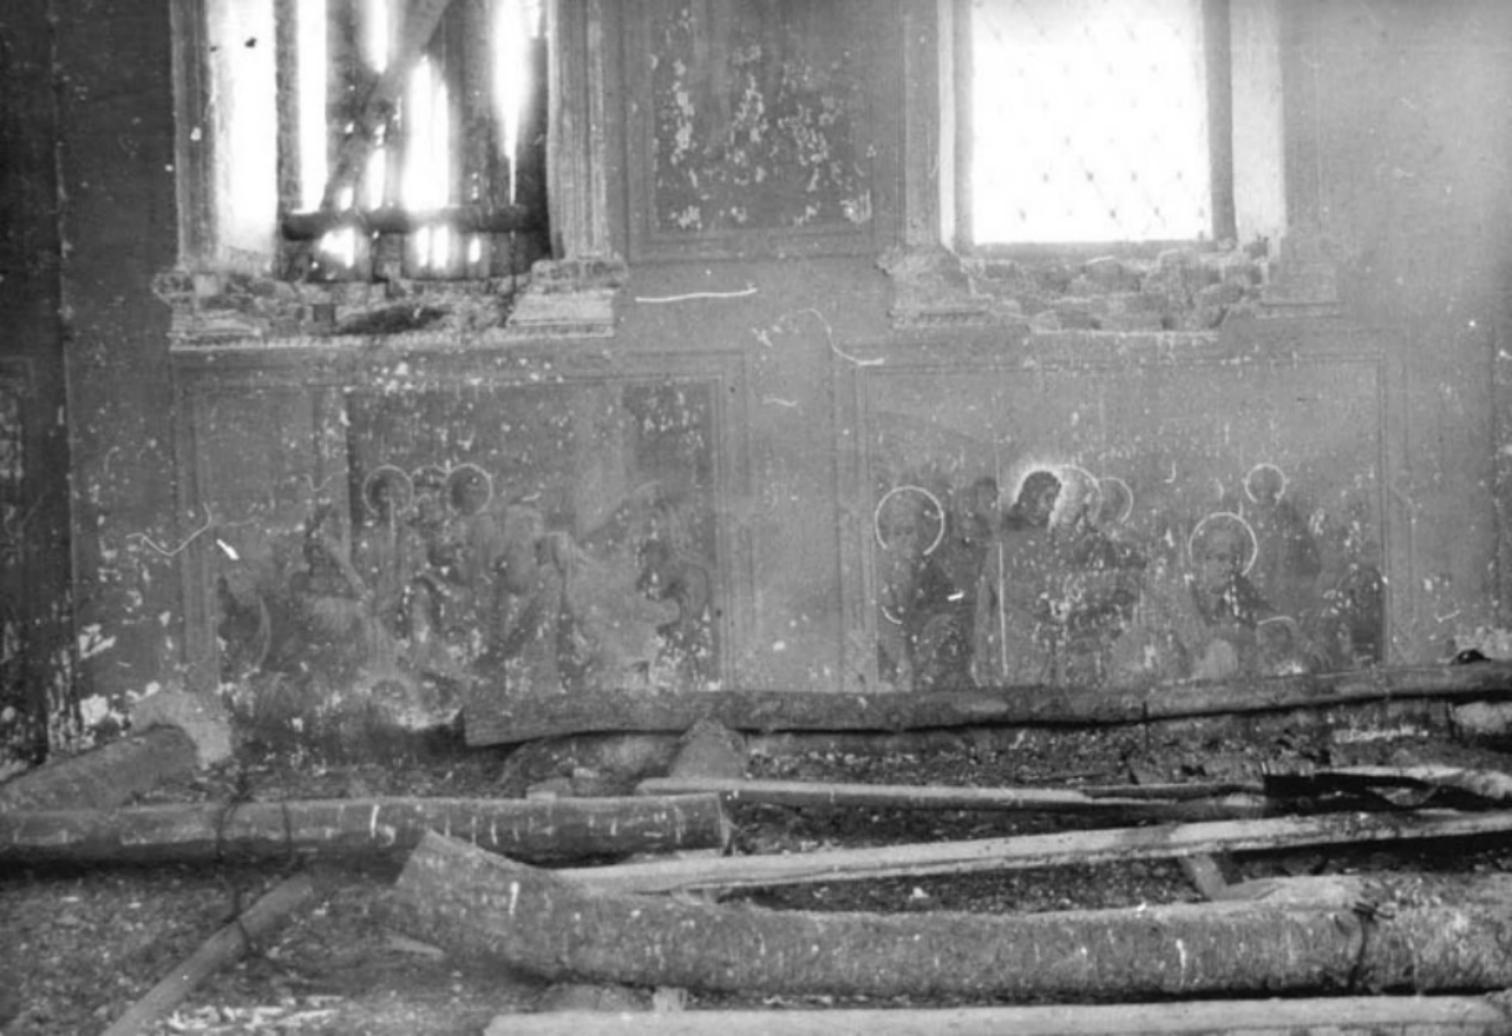
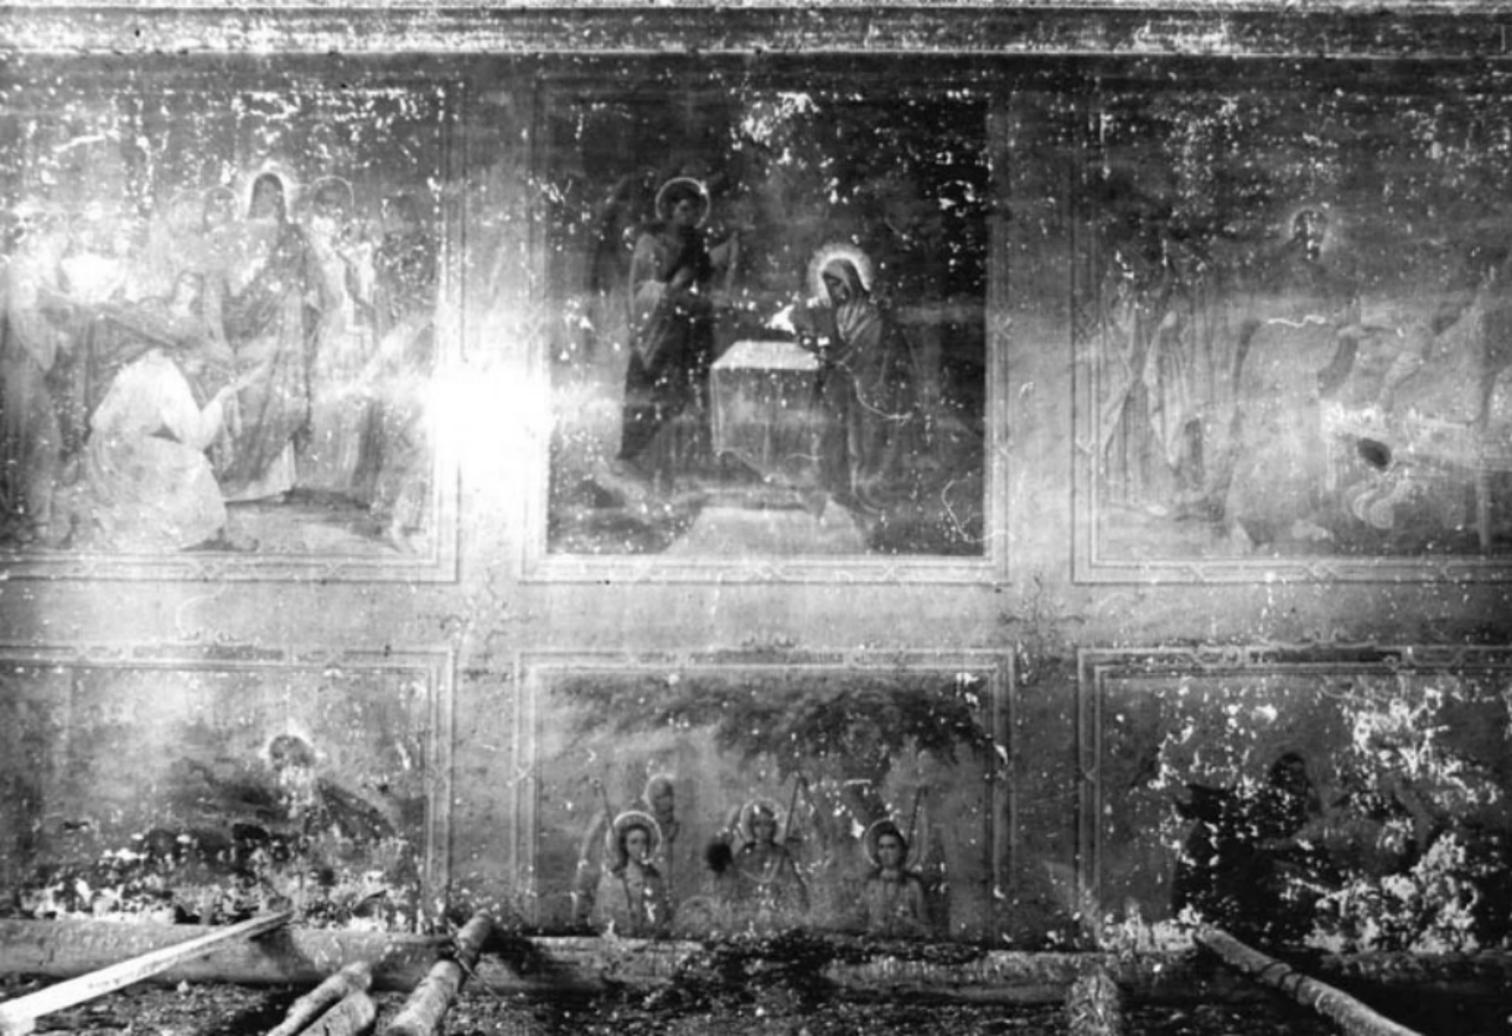
Экспликация к схеме расположения сюжетов настенной живописи.

I. Северная стена четверика.

1. Св. Федор Тирон.
2. Св. Федор Стратилат.
3. Христос и грешница.
4. Насыщение хлебами.
5. Композиция утрачена.

II. Южная стена четверика /на схеме совмещена с северной/.

6. Василий Великий.
7. Григорий Богослов.
8. Христос перед Кайафой.
9. Коронование терновым венцом.
10. Христос и самарянка.

III. Западная стена четверика.

11. Исцеление прокаженного.
12. Благовещение.
13. Исцеление дочери Иaira.
14. Авраам получает обетование.
15. Ветхозаветная Троица /"Гостеприимство Авраама"/.
16. Жертвоприношение Авраама.

IV. Свод четверика.

17. Распятие.
18. Вознесение.
19. Преображение.

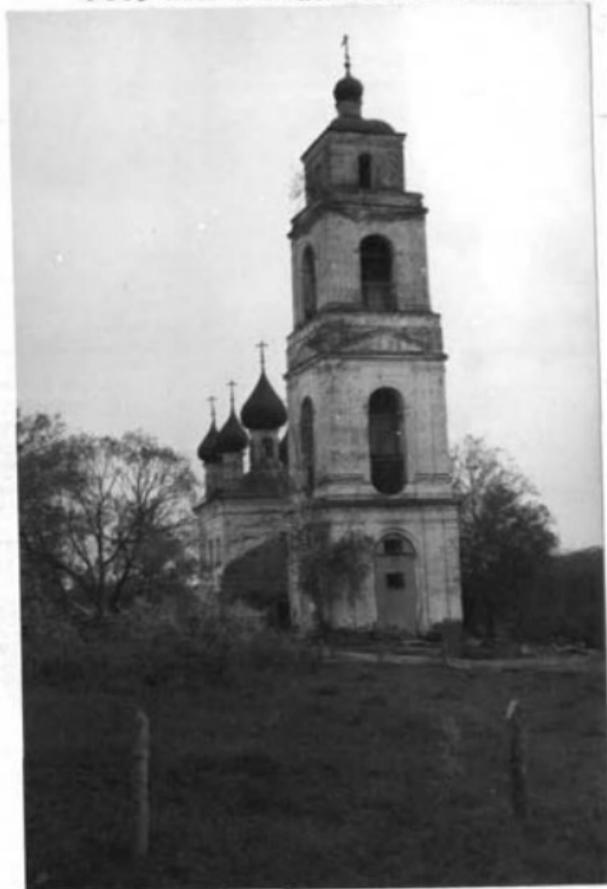
Фото или схематический план

Здание церкви кирпичное. Первоначальное ядро памятника — храм с трапезной. Колокольня была пристроена в первой половине XIX в. Основной объем храма — двусветный квадратный в плане четверик с одной апсидой. Перекрыт сомкнутым сводом и завершен пятиглавием с центральным световым барабаном. Фасад обработан филленками. В интерьере на уровне пяти сомкнутого свода проходит лепной карниз с дентикулами. Высокая четырехъярусная колокольня в стиле классицизма с постепенно уменьшающимися объемами ярусов была связана с трапезной небольшим притвором. В венчающих элементах карниза колокольни применен белый камень.
