## ПАСПОРТ

## Здание церкви

## Усть-Пристанский район, село Коробейниково

ЧЕРКОВЬ КАЗАНСКАЯII. ТИПОЛОГИЧЕСКАЯ  
ПРИНАДЛЕЖНОСТЬ

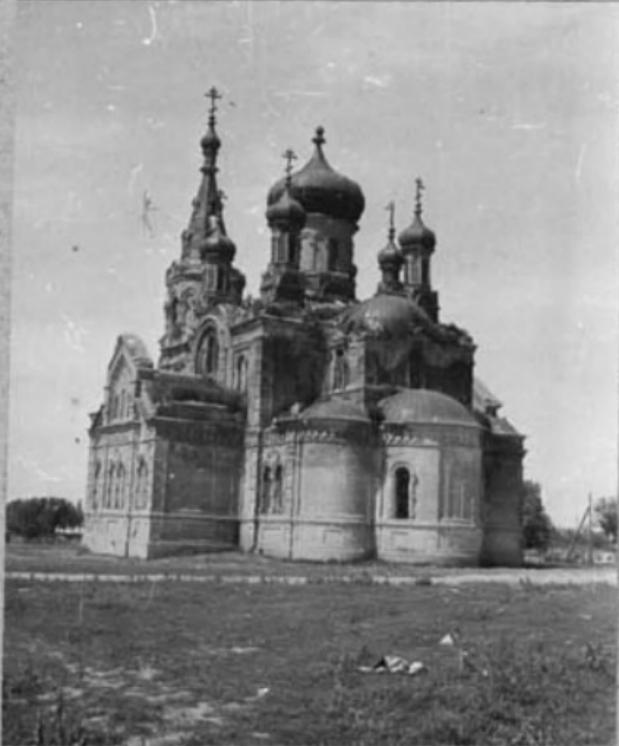
Памятник архитектуры XX века Казанская церковь в селе Коробейниково имеет распространенный тип храма с трехчастной планировочной схемой. Архитектура сооружения несет черты псевдорусского стиля. Храмовый объем имеет кубическую форму. Он перекрывается сомкнутым сводом с пятью главным завершением. Главка, завершает центральный барабан, с окнами для освещения внутреннего пространства.

Шатровая восемьгранная колокольня, поставленная на четверик притвора и по высоте имеет двухчастное членение. В своем основании кровля колокольни обрамляется кокошниками килевидного очертания..

С восточной стороны церковь завершается тречастным алтарем с кубическим завершением центральной, на которой поставлена небольшая главка.
