П А С П О Р Т

I. НАИМЕНОВАНИЕ ПАМЯТНИКА Усадьба Балабанова М.С. Главный домII. ТИПОЛОГИЧЕСКАЯ
ПРИНАДЛЕЖНОСТЬ

УЧЕТНАЯ КАРТОЧКА
Усадьба Балабанова. Главный дом.

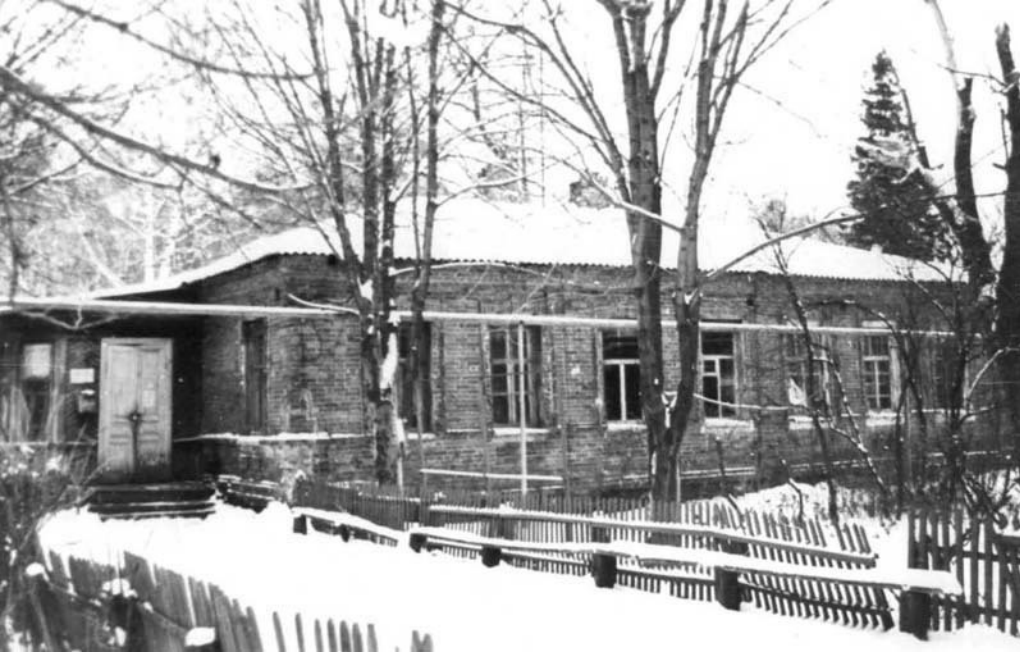
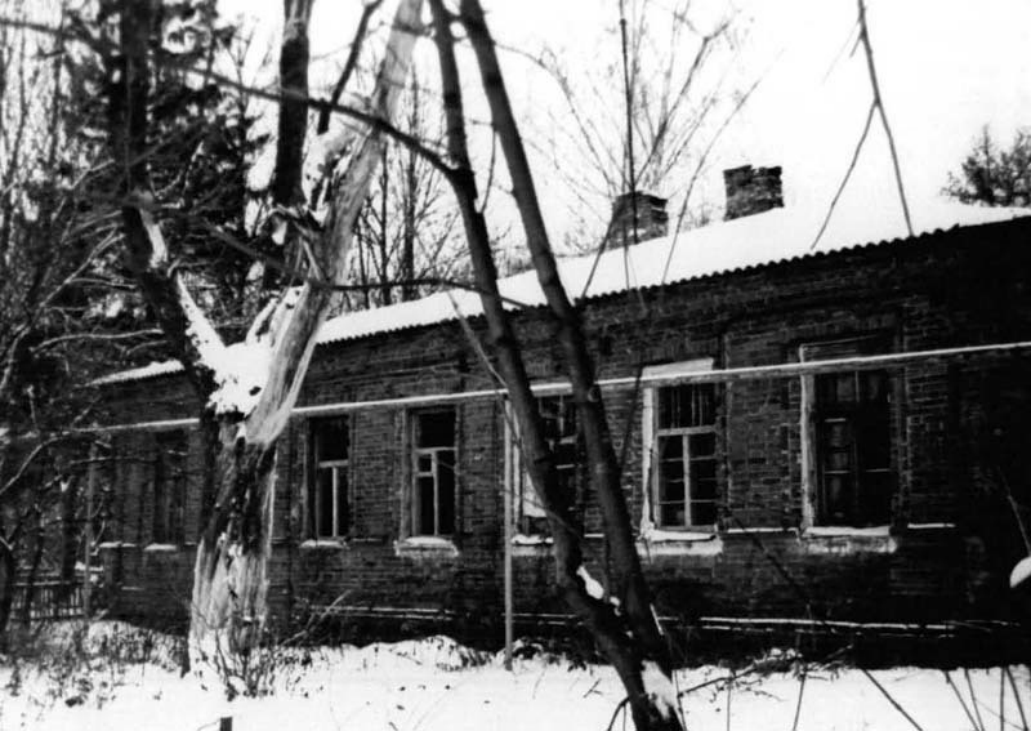
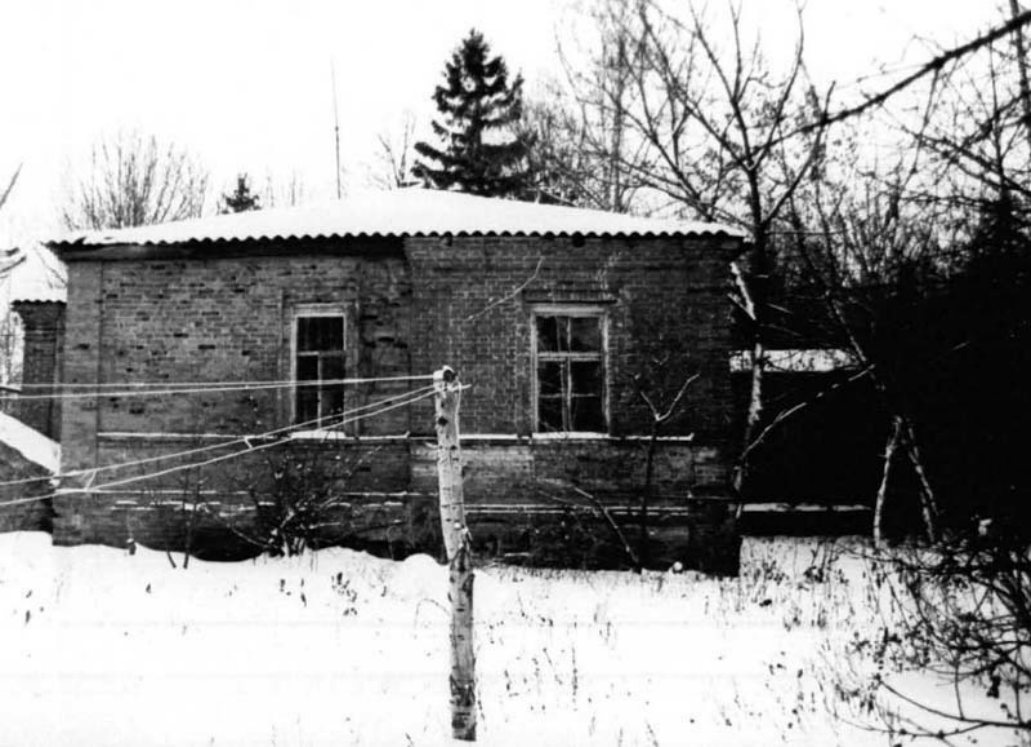
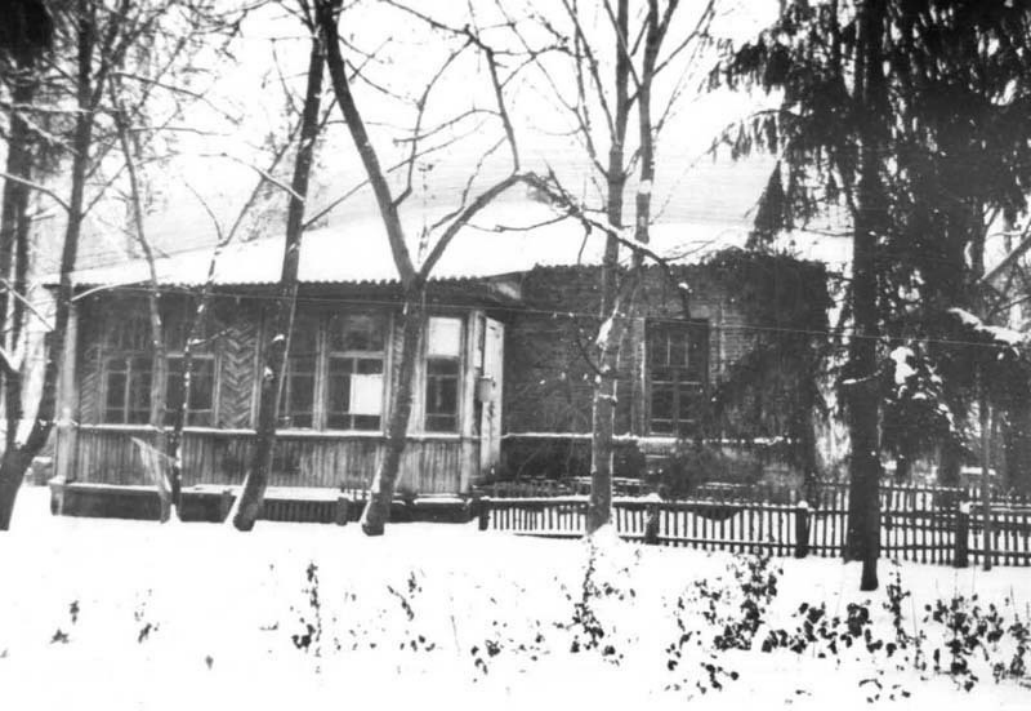
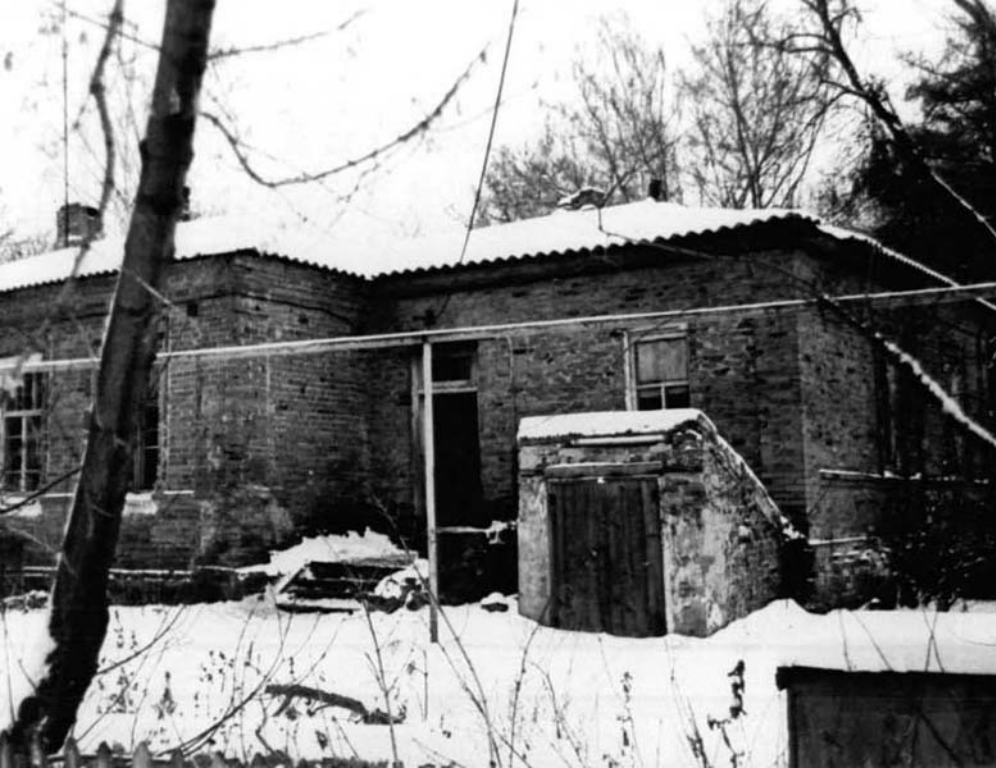
Одноэтажный с небольшим подвалом под северной частью кирпичный дом расположен в пейзажном парке, территория которого с западной стороны ограничена обваловкой, а с восточной - современной застройкой. Г-образный в плане объём покрыт вальмовой кровлей. На южном и западном фасаде к нему примыкают разные по величине деревянные пятигранные в плане веранды.

Здание имеет очень простой фасадный декор. Цоколь здания отмечен двойной полочкой, углы закреплены лопатками. На главном фасаде нечётное количество окон. Два из них, в средней части фасада также акцентированы лопатками. Стены постройки завершены многоступенчатым карнизом. Большие прямоугольные окна обрамлены ленточными наличниками с небольшими полукруглыми над перемычками.

В дом ведут три входа. Один из них размещается на северном углублённом участке стены главного восточного фасада. Два других входа устроены на верандах. Планировка здания коридорного типа. Помещения расположены по обе стороны длинного продольного коридора. В задней части дома комнаты больших размеров. Небольшие помещения в северной части дома первоначально, по-видимому, были хозяйственного назначения, так как под ними находится подвал.

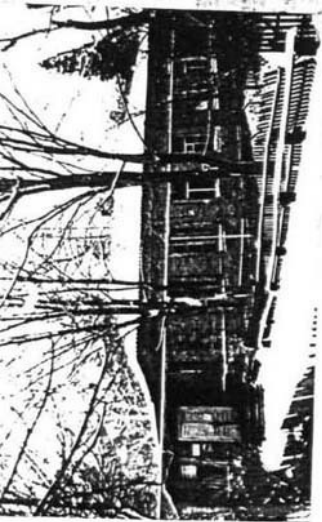
Фото или схематический план

Одноэтажный с небольшим подвалом под северной частью кирпичный дом расположен в ландшафтном парке. Г-образный в плане объем покрыт вальмовой кровлей. На южном и западном фасадах к нему примыкают деревянные пятигранные в плане веранды. Цоколь здания отмечен двойной полочкой, углы закреплены лопатками. На главном фасаде два окна в средней части также акцентированы лопатками. Стены постройки завершены многоступенчатым карнизом. Большие прямоугольные окна обрамлены ленточными наличниками с небольшими полукружиями над перемычками.

В дом ведут три входа. Планировка здания коридорного типа. Помещения расположены по обе стороны длинного продольного коридора. В задней части дома комнаты больших размеров.
