П А С П О Р ТI. НАИМЕНОВАНИЕ ПАМЯТНИКА **Домой дом**II. ТИПОЛОГИЧЕСКАЯ
ПРИНАДЛЕЖНОСТЬ

III. ДАТИРОВКА ПАМЯТНИКА (или дата исторического события, с которым связано возникнове-
ние памятника—для памятников истории)**Конец XIX в.**IV. АДРЕС (местонахождение) ПАМЯТНИКА **Дензенская область, Каменский район**
(АССР, край, область, район, автономная обл.,**г. Каменка, ул. Садовая, 34**

ЖИЛОЙ ДОМ, конец XIX в.

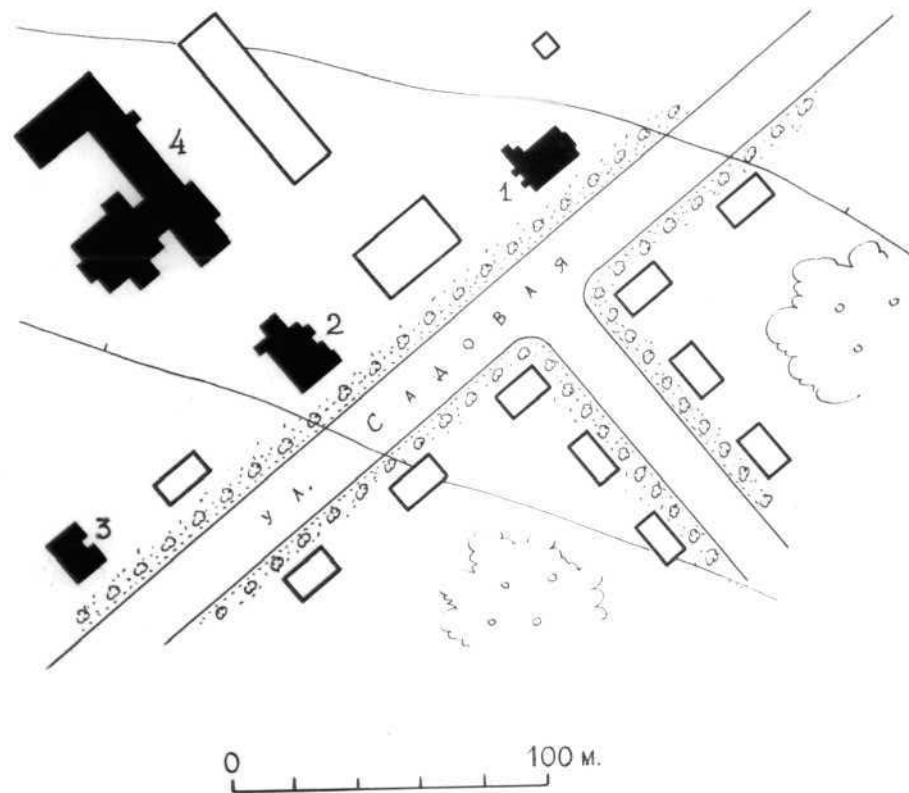
ГЕНЕРАЛЬНЫЙ ПЛАН

1. Жилой дом, к. XIX в.
ул. Садовая, 34
2. Жилой дом, к. XIX в.
ул. Садовая, 38
3. Жилой дом, к. XIX в.
ул. Садовая, 42
4. Здание паровой мельницы
н. XX в.

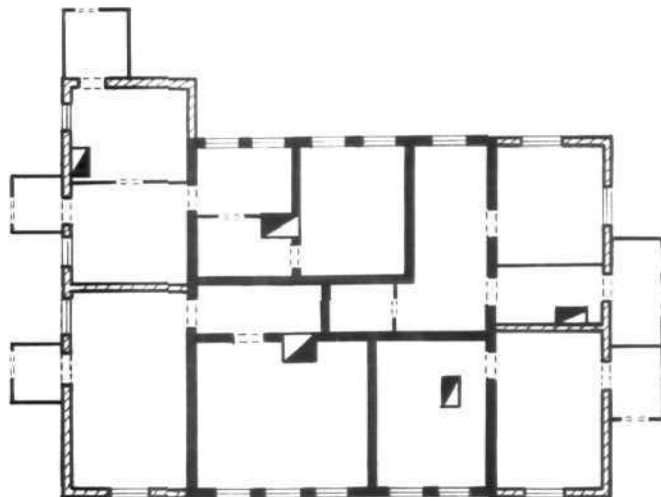
П Л А Н

Дом деревянный, одноэтажный, находится на ровной местности в пойме реки Атмис близ бывшей паровой мельницы (ныне крупяной завод). Вместе с пристройками к боковым фасадам план дома получил конфигурацию прямоугольника, у которого одна из угловых частей выдвинулась за его пределы (это северо-западная часть дома). Изначальная его часть представляет собой объём, очерченный близким к квадрату контуром рубленых в лапу стен. Пристройки сделаны также из бревен с соединением их по углам в лапу (к изначальному сруб бревна примыкают впритык). Стены дома опираются на кирпичный фундамент. Внутренние стены врублены в основной сруб без выпуска концов бревен наружу. Чердачное перекрытие плоское. Кровля изначальной части вальмовая, пристроек — односкатные. Материал кровли — железо.

Габариты изначальной части дома 10 X 11,5 м., в целом — 18 X 13 м.

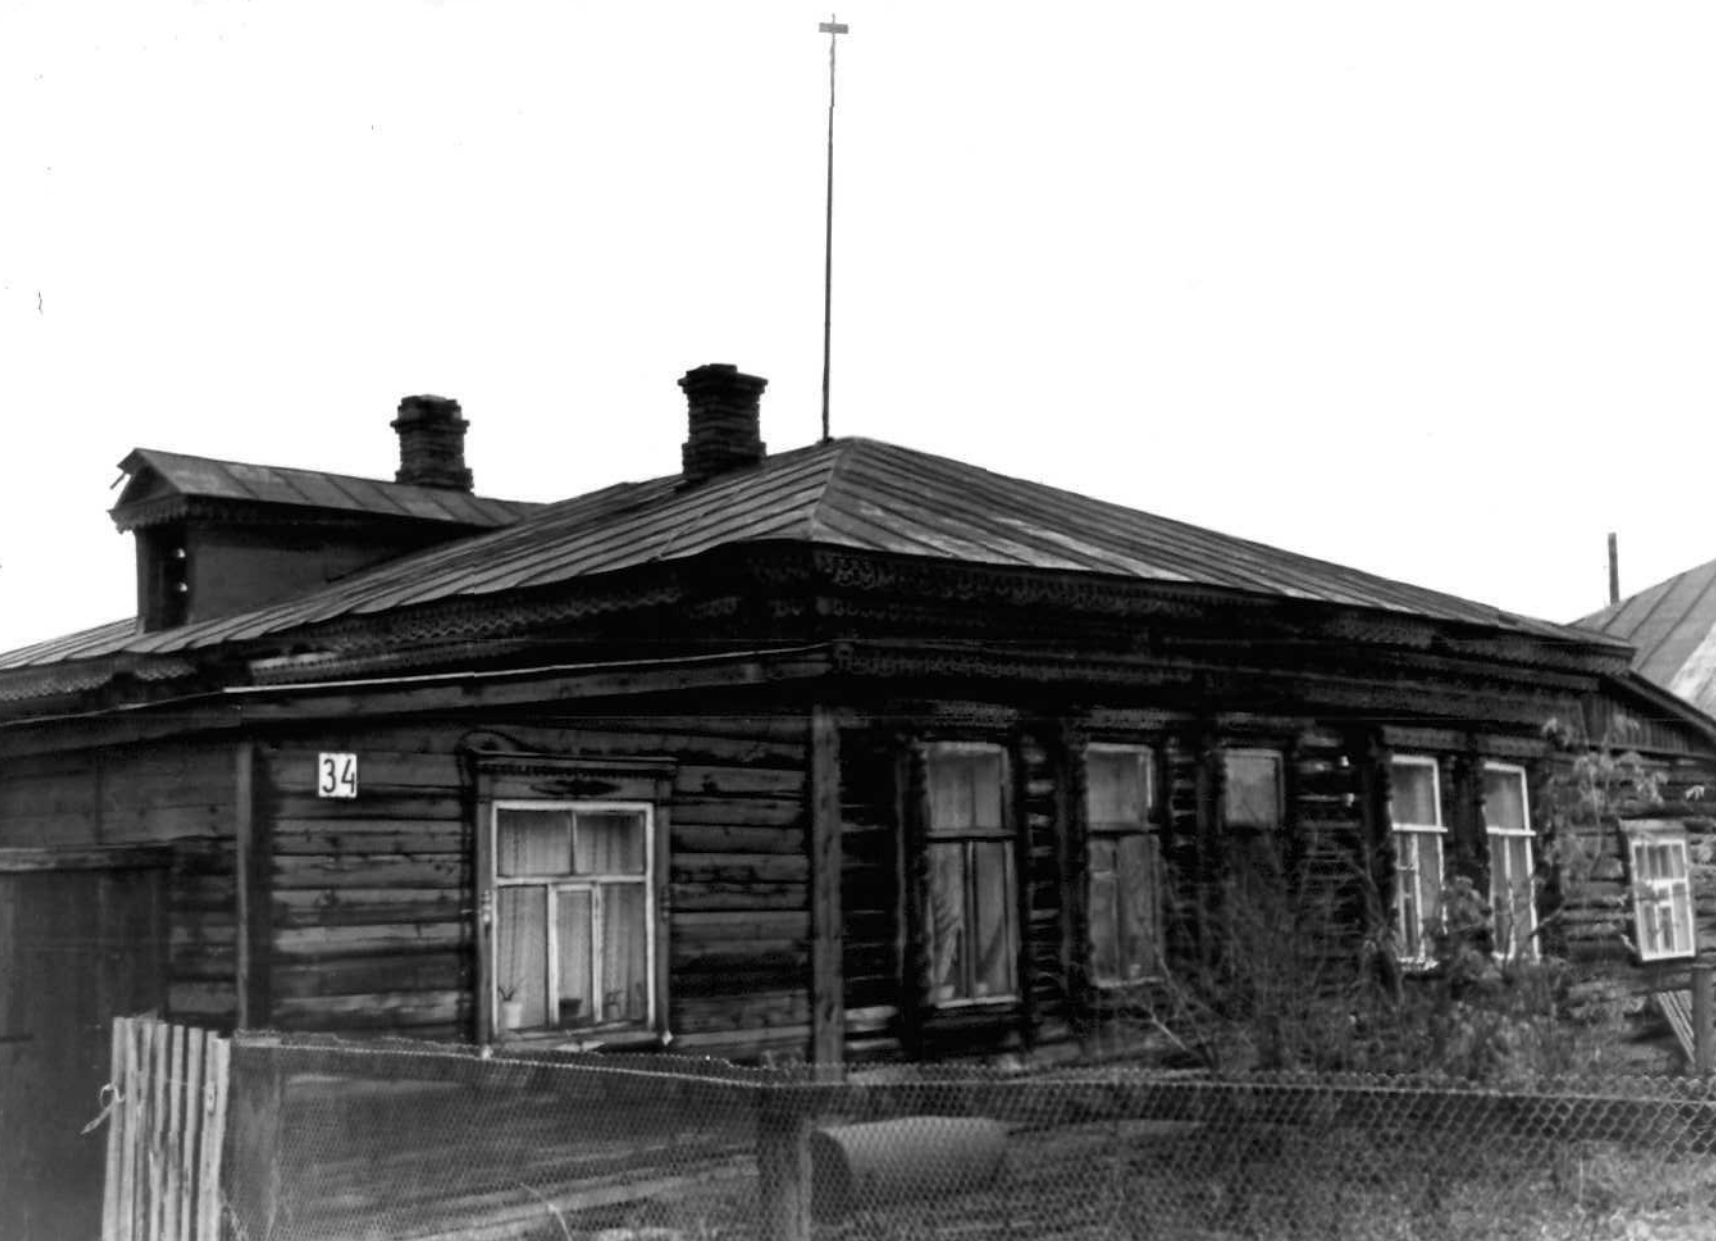
Юго-восточный фасад

Весь дом (кроме пристроек) изобилует богатой резьбой подзоров карнизов, фризов и оконных наличников. Эти детали имеют красивый, выразительный рисунок, индивидуальный для каждого из них. Верхний ряд подзоров подвешен к свесу кровли, средний — слегка прикрывает собой фриз, к плоскости которого прикреплены тонкие резные кронштейны, между которыми изображены перекрещивающиеся пики. И, наконец, нижний ряд подзоров подвешен к фризу.

Кружевной порезкой украшены также и венчающие части наличников окон, стройных по своим пропорциям. На главном фасаде они украшены еще и тонкими точеными полуколонками, увенчанными рельефными деталями, напоминающими волюты капителей. На дворовом фасаде вместо полуколонок сделана порезка в виде мелких граненых квадратиков.

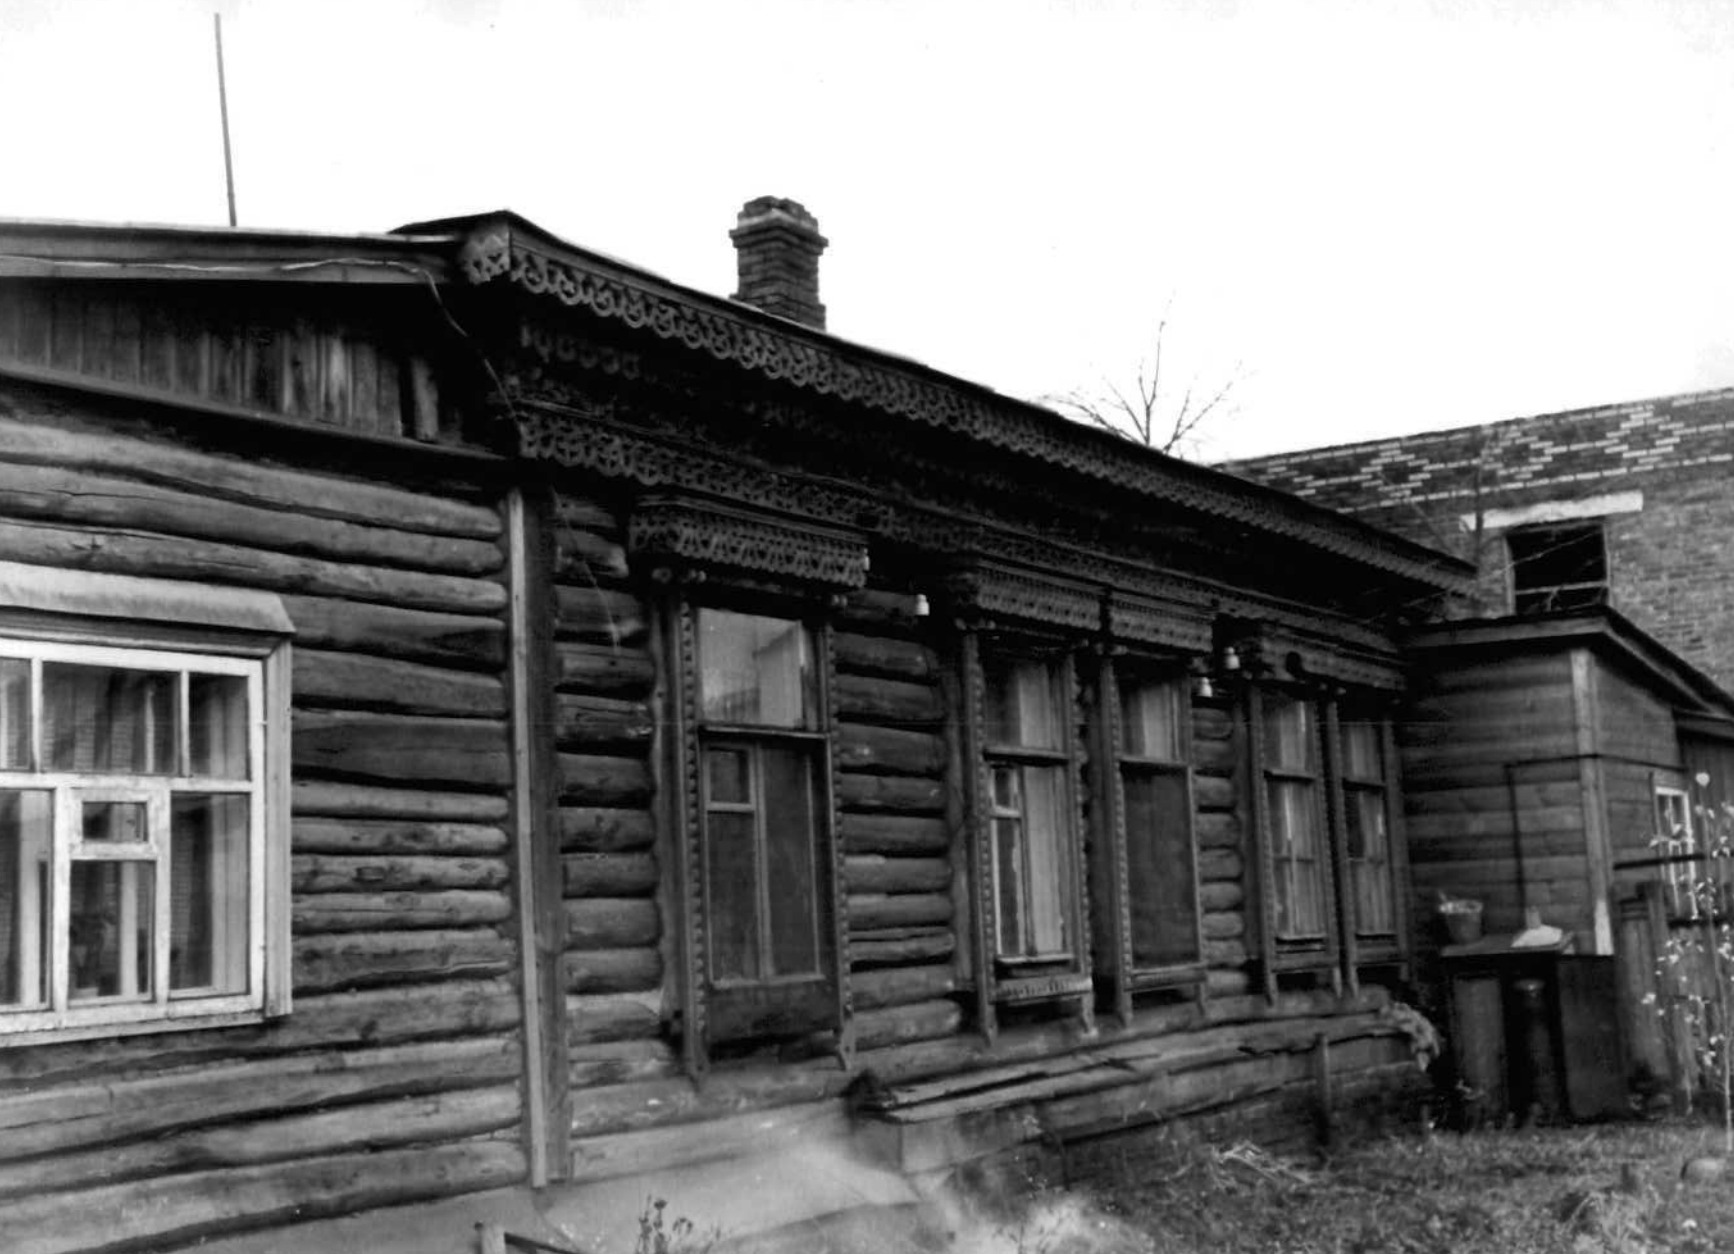
Северо-западный фасад

В 1930-е годы дом обстроен с двух сторон — северо-восточной, и юго-западной. Наблюдаются незначительные утраты деталей (резьбы подзоров карнизов и оконных наличников). Неисключено, что в интерьере имели место заделки изначальных проёмов и прорубка новых.

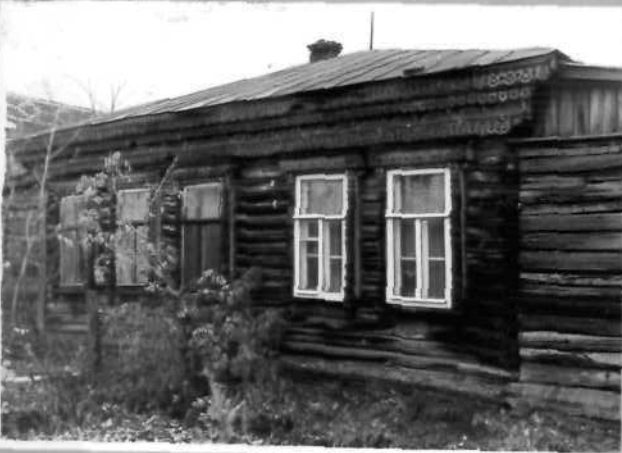
Фото или схематический план

Дом деревянный, одноэтажный, построен владельцем паровой мельницы Лобановым. Позже к его боковым фасадам сделаны пристройки. Исходная часть в плане близка к квадрату, срублена из бревен с соединением их в лапу. Стены дома опираются на кирпичный фундамент. Крыша исходной части вальмовая, пристройки — односкатные. Материал кровли — железо.

Весь дом (кроме пристроек) изобилует богатой резьбой подзоров и других деталей, имеющих красивый рисунок. Кружевной порезкой украшены также и венчающие части наличников окон.

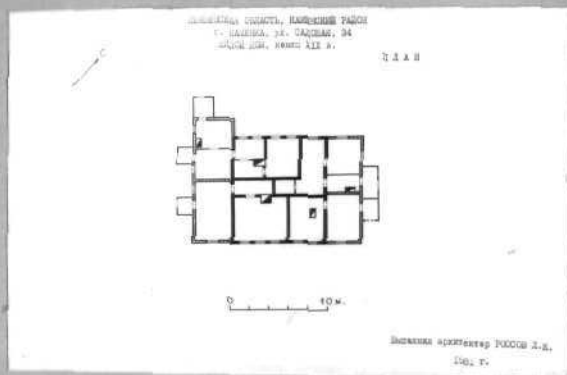
Дом является памятником деревянного зодчества конца XIX в. благодаря изобилию резных деталей, выполненных на высоком художественном уровне.
