ПАСПОРТ

I. наименование памятника Собор Успенский

Карелия, Кемский р-н, г. Кемь
Леп-остров

УЧЕТНАЯ КАРТОЧКА

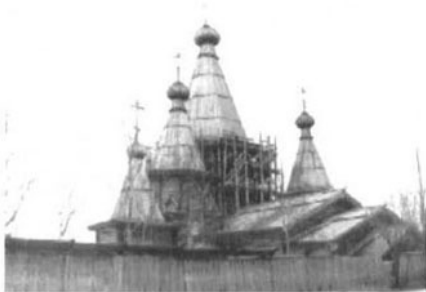
Фото или схематический план

Расположен на высоком берегу р. Кемь, является активной доминантой в городской среде. Композиционно состоит из 3-х крытых шатрами объемов, группирующихся вокруг просторной трапезной: с востока - главный Успенский храм, с севера - Зосимо-Савватиевский, с юга - Никольский придел. С запада к трапезной пристроены каркасные тесовые сени и двухмаршевое крыльцо под разновысокими кровлями. Храмовые срубы решены по типу «восьмерик на четверике» с шатровым завершением. С востока примыкают пятистенные алтари с бочечным покрытием, увенчанным главками. Стены рублены из круглых бревен «в обло», двухскатные кровли трапезной сеной и крыльца самцово-слеговой конструкции с «красным» тесом.

Длина 33,47 м, ширина 24,25 м.
