П А С П О Р Т

I. НАИМЕНОВАНИЕ ПАМЯТНИКА Усадьба Карповой А.Т.КонстантиныII. ТИПОЛОГИЧЕСКАЯ
ПРИНАДЛЕЖНОСТЬ

УЧЕТНАЯ КАРТОЧКА
Усадьба Карповой А.Т. Конюшня

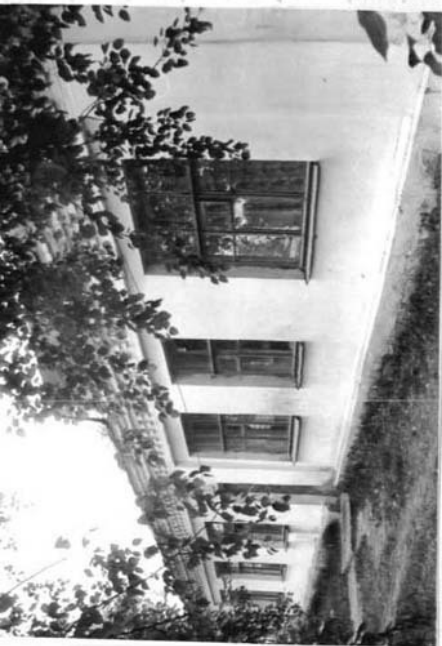
Фото или схематический план

Конюшня, входящая в число зданий, составляющих ансамбль построек бывшей усадьбы, находится в северной части бывшей усадьбы и поставлена вдоль линии хозяйственных построек. Здание сложено из кирпича на известковом растворе. Размеры кирпича составляют: 250х70х120. Стены оштукатурены и побелены. Памятник представляет одноэтажное здание на невысоком цоколе, крытое 4-х скатной кровлей. Покрытие металлическое. В плане здание представляет вытянутый прямоугольник. Памятник представляет пример хозяйственной постройки II пол. XIX в., в настоящее время значительно перестроенной.
