ПАСПОРТ

Вознесенская церковь.

1800 г.

IV. АДРЕС (местонахождение) ПАМЯТНИКА Ивановская обл., Савинский район, село

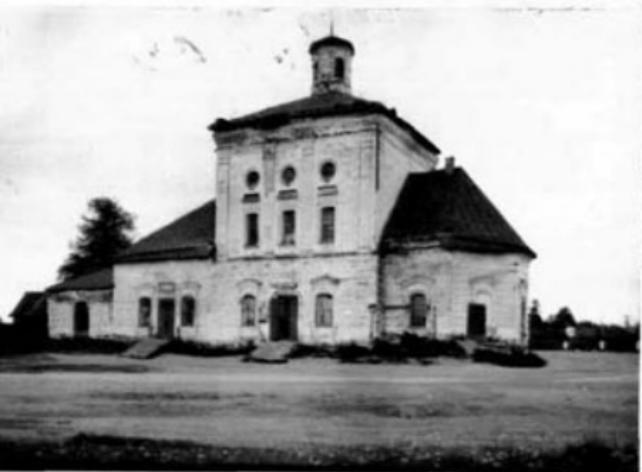
Фото или схематический план

За исключением отсутствия колокольни система объемно-пространственной композиции, симметричной относительно оси традиционна для сельского приходского храма этого времени.

Сплошным рустом объединен нижний ярус здания разный по высоте трапезной и алтарю, который служит как бы монументальным цоколем для верхней части четверика. В целом декор носит барочный характер, пластика членений и деталей отличается плоскостью.
