## ПАСПОРТ

Монастырь Спасо-Преображенский.

Скит Александра Свирского, Калейный корпус.II. ТИПОЛОГИЧЕСКАЯ  
ПРИНАДЛЕЖНОСТЬ

УЧЕТНАЯ КАРТОЧКА Спасо-Преображенский монастырь  
Скит Александра Свирского, Келейный корпус

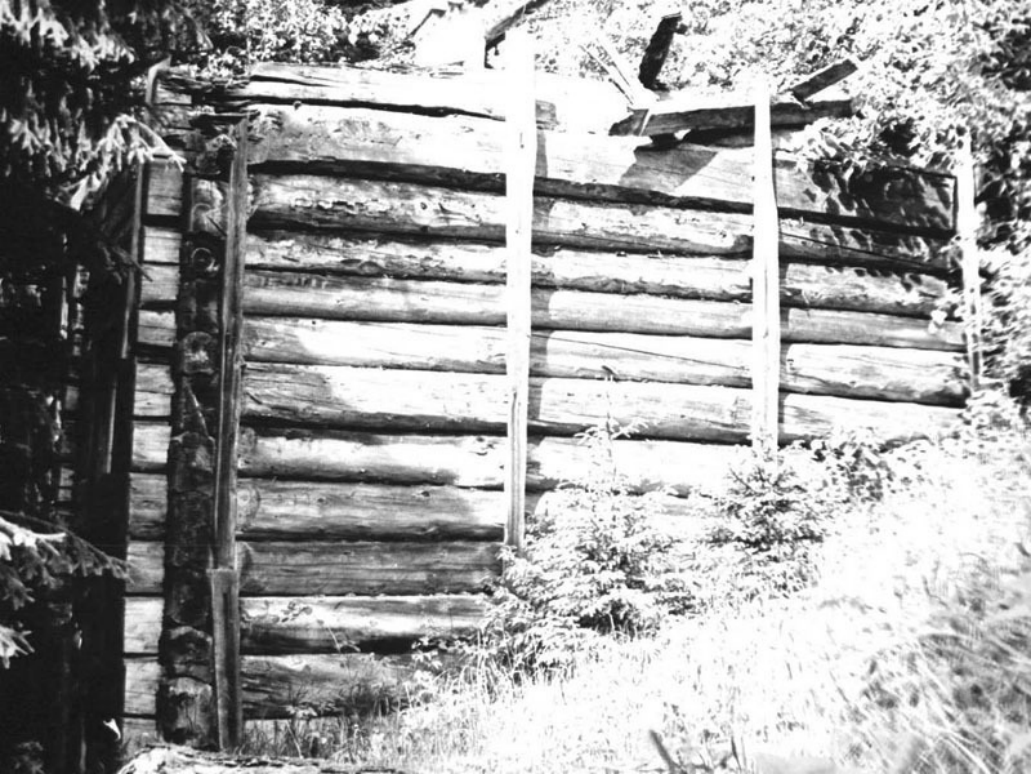
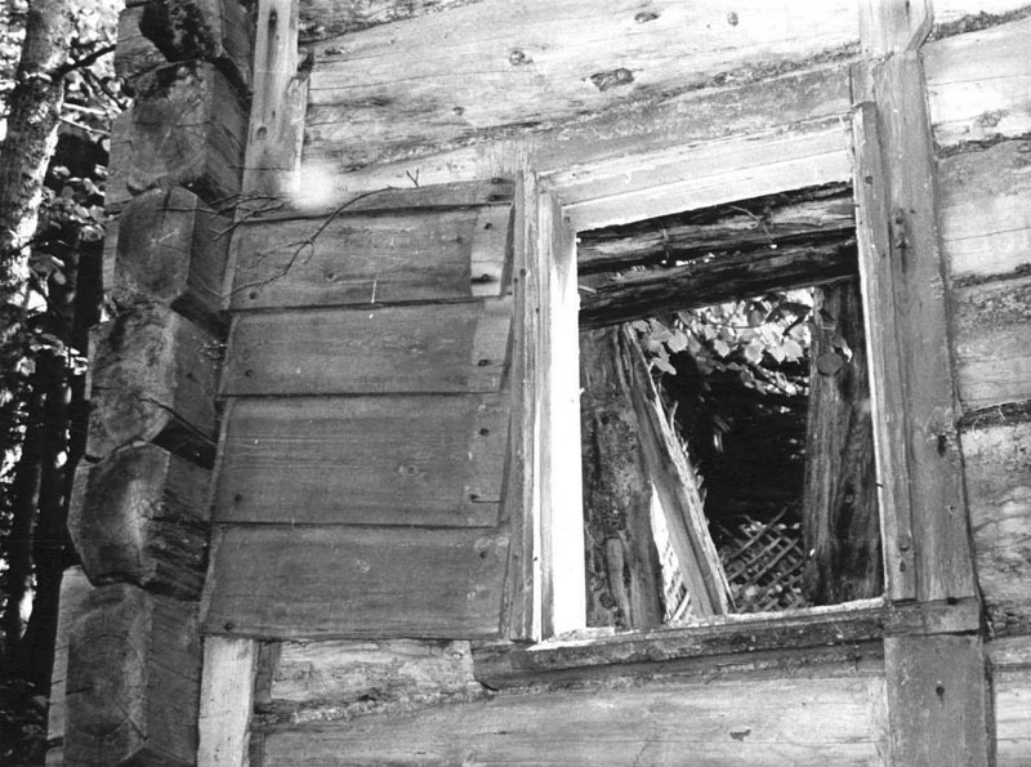
Келейный корпус находится в остроаварийном состоянии. Чердачное перекрытие, стропильная система и кровля обрушились, наружная обшивка и декоративные элементы на фасадах сохранились лишь фрагментарно. Полностью утрачено крыльцо, оконные и дверные заполнения. Частично сохранились полы, перегородка между кельями, внутренняя штукатурка.

В настоящее время это пятистенный сруб из отесанных на два канта бревен, рубленых в обло с обрушенным чердачным перекрытием и кровлей. На срубе фрагментарно сохранились обшивка наружных стен, видны следы оконных наличников и ставен на четырех оконных проемах на восточном, северном и южном фасадах. На бревнах сруба множественные следы гнили.

Внутренняя планировка читается хорошо, видны остатки полов из толстых плах, уложенных на балки. На стенах внутри здания частично сохранилась штукатурка по дроби и известковая окраска. Сохранилась большая обогревательная печь с леханками в обоих кельях. Перегородка между кельями сохранилась лишь частично.

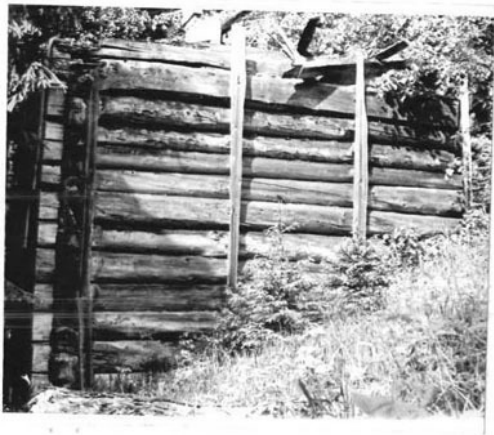
Фото или схематический план

Келейный корпус расположен к югу от церкви Александра Свирского. В настоящее время это пятистенный сруб из окатованных бревен с фрагментарно сохранившейся обшивкой наружных стен, явными следами наличников и ставен на окнах. Чердачное перекрытие по деревянным балкам частично обрушено, стропильная система и кровля наполовину утрачены. Оконные и дверные заполнения утрачены полностью. Внутренняя планировка читается хорошо, видны остатки полов из толстых плах, частично сохранившаяся штукатурка и окраска на внутренних стенах. Сохранилась большая обогревательная печь с лежанками.

Это типичная жилая постройка монастырских скитов на Валааме  
Основные габариты: 7,5x6,0 м
