П А С П О Р Т

Склеп полуподземный № 1

Северо-Осетинская АССР Алагирский р-н

Дата составления паспорта
7 декабря 1975 г.

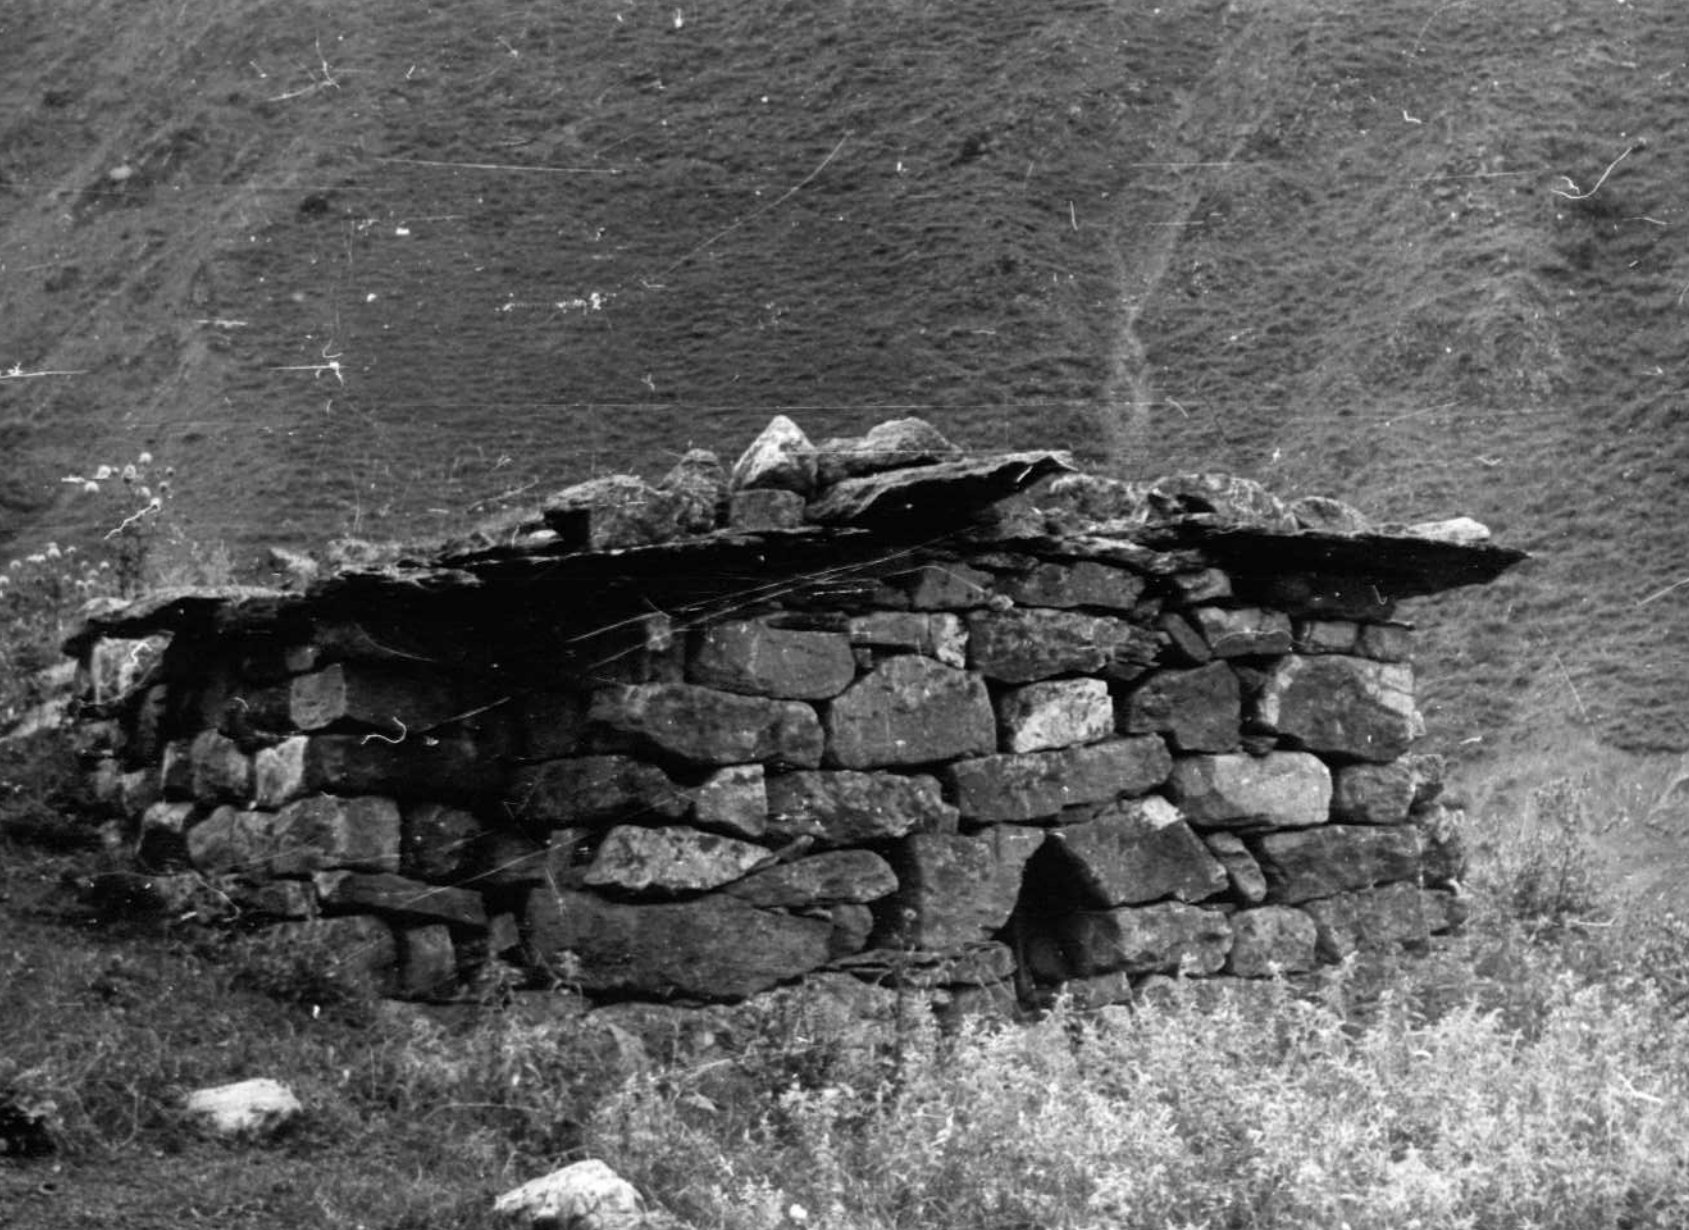
11

Полуподземный, с двумя контрфорсами могильник.
Возвышает^{ся} главный фасад и часть боковых. Северная, тыльная часть могильника скрыта в земле. В центре главного фасада вход-лаз стрельчатой формы. Справа от входа отверстие от деревянного замка-засова. Погребальная камера перекрыта ложным ступенчатым сводом. В верхней части свода положены крупные сланцевые плиты. Над подземной камерой сохранился деревянный настил. Фасад венчают анфиерные плиты. Сложен памятник насухо из сланца. Изнутри стены обмазаны раствором.

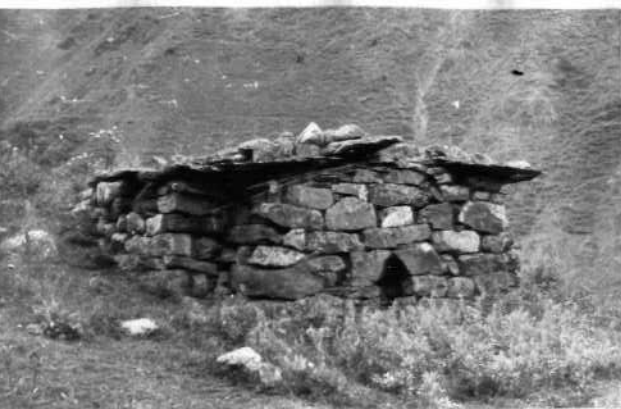
Фото или схематический план

Полуподземный с двумя контрфорсами
могильник. Возвышается главный фасад
и часть боковых. Вход-лаз, стрельчатой
формы. Погребальная камера перекрита
ложным сводом. Подземная часть погре-
бальной камеры была перекрита дере-
вянным настилом. Склеп сложен из слан-
ца насухо. Стены и свод изнутри обма-
заны известковым раствором.
