ПАСПОРТ

I. НАИМЕНОВАНИЕ ПАМЯТНИКА МозольII. ТИПОЛОГИЧЕСКАЯ
ПРИНАДЛЕЖНОСТЬ

УЧЕТНАЯ КАРТОЧКА

Магazel

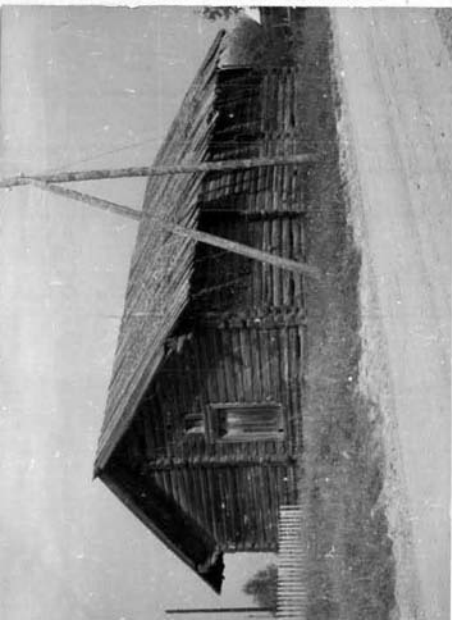
Фото или схематический план

Магазин стоит у дороги Архангельск-Вологда и ориентирована по оси восток-запад. ^{вдоль нее}

Большой прямоугольный в плане сруб-пятистенник перекрыт двускатной кровлей. Рублена из бревен в обло. Внутри разделена двумя поперечными стенами на 6 больших отсеков. Два входных проема торцевых фасадов расположены на одной продольной оси. Кровля самцовая, с тесовым покрытием. Ее свесы поддерживают фигурные кронштейны.

Внутри магазина разделена перерубами, в которых устроены проемы по одной оси со входами. Перерубы образуют шесть больших отгороженных отсеков для засыпки зерна.
