ПАСПОРТ

УЧЕТНАЯ КАРТОЧКА

I. НАИМЕНОВАНИЕ ПАМЯТНИКА Усадьба Климовой. Баня

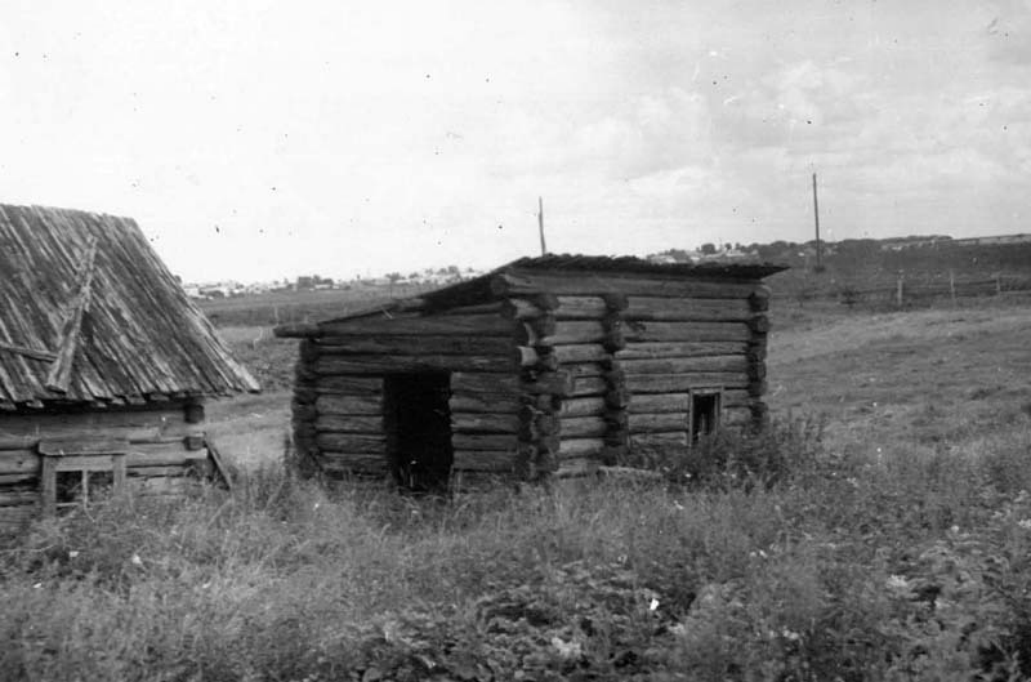
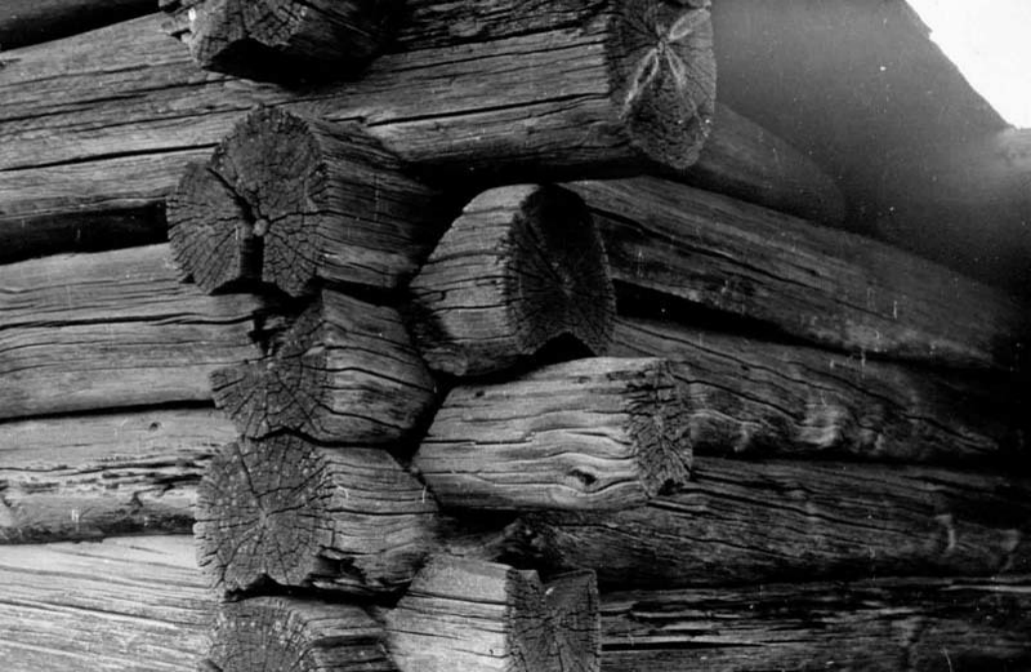
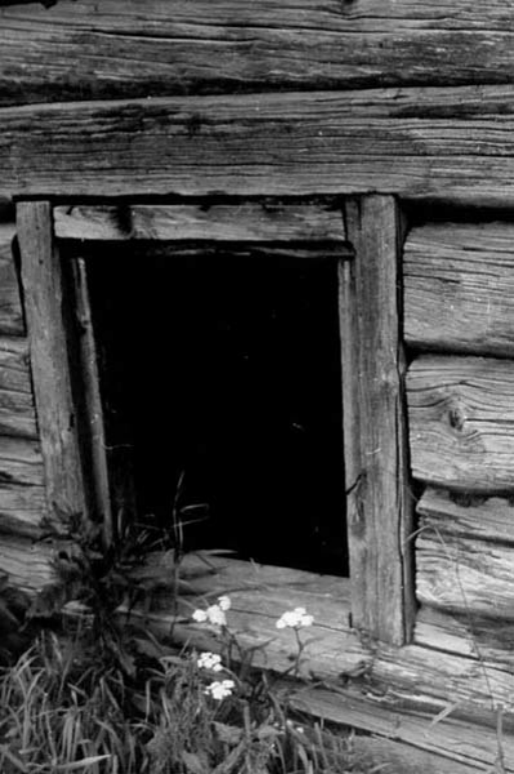
Фото общего вида— I
 Фото фрагментов— 2
 Планы— 1
 Обмеры: план—
 фасад—
 разрез—
 Схематический план
 охранной зоны—

Пол разрушен, дверь отсутствует. Печь полуразрушена.

Прямоугольная в плане пятистенная сруб, рубленная в обло, с односкатной крышей. Вход расположен с западной стороны. В южной стене прорезан небольшой оконный проем. Полорезности северной и южной стеной по вертикали разделены на две части переделом. Верхний брус на более высокой, южной, стене уложен с небольшими зазорами для выхода дым.

Внутр оконного и дымного проемов бруска затесаны. Оконный проем имеет поробку, состоящую из боковых постов и причелины. Дверная поробка отсутствует. Внутр бани для полноразмера: узкий предбанник и, собственно, баня, соединенная дверным проемом. А юго-восточной углу бани расположена кирпичная печь, а в юго-западном — полон.

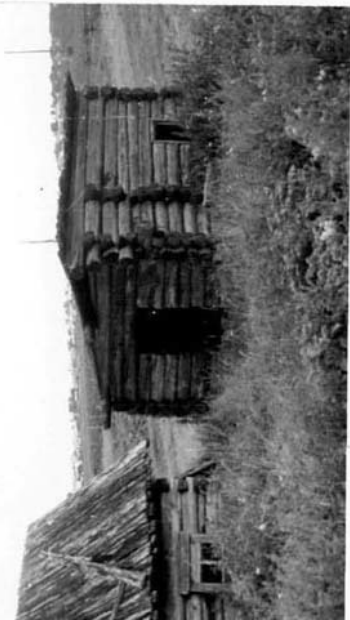
Фото или схематический план

Баня поставлена с северо-восточной стороны дома, в одном ряду с другими хозяйственными постройками.

Прямоугольный в плане пятистенный сруб, рубленный в обло, с односкатной самцовой кровлей. Поверхности продольных стен разделены по вертикали на две части перерубом. Верхние бревна более высокой южной стены уложены с небольшим зазором для выхода дыма. Вокруг оконного проема, расположенного на южной стене, и дверного проема, прорезанного с запада, бревна стесаны.
