# ПАМЯТНИКИ ИСТОРИИ И КУЛЬТУРЫ СССР (недвижимые)

## ПАСПОРТ

I. НАИМЕНОВАНИЕ ПАМЯТНИКА Пассаж торгового дома "И.А.Соколов с сыновьями"

## УЧЕТНАЯ КАРТОЧКА

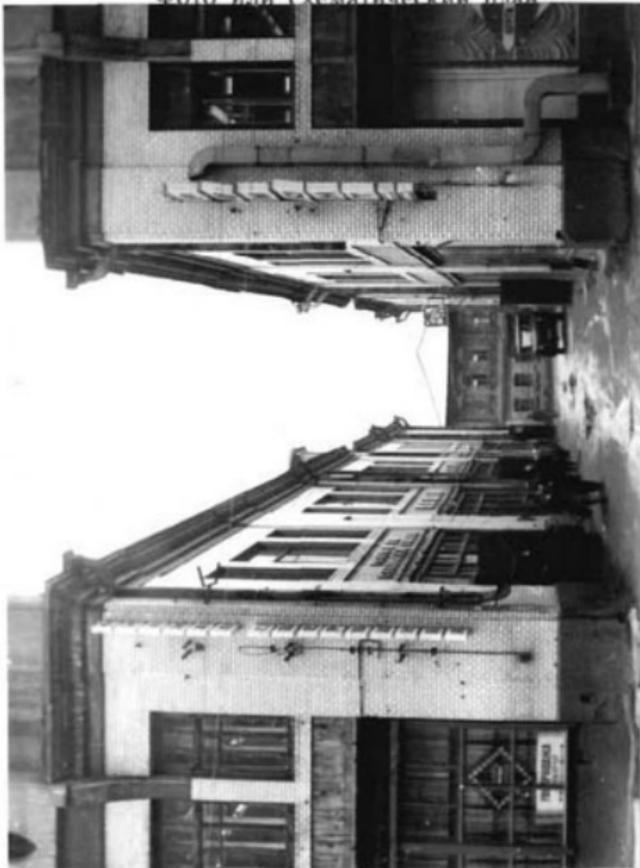
Фото или схематический план

Пример торговой постройки, выполненной в рациональном варианте стиля модерн. Произведение известного русского зодчего И. Е. Бондаренко. Играет важную роль в исторической среде центральной части Иванова.

Состоит из двух двухэтажных прямоугольных в плане корпусов, поставленных друг против друга и связанных под землей обширным подвалом.

Первый этаж — сплошь витрины, второй — тройные окна. Стекло дается на фоне светлосерой плитки, которой облицованы стены.

В повторности элементов фасадов заметна секционная традиция. Но внутри секционная структура отсутствует. Бетон позволил создать обширные нерасчлененные залы.

Перекрытия залов ребристые. Центральный неф подвала перекрыт системой впарушенных сводов с перекрытиями вающимися ребрами.
