## ПАСПОРТ

Здание Мышского кредитного общества

1912-1914 гг.

## Здание МЫТСКОГО КРЕДИТНОГО ОБЩЕСТВА

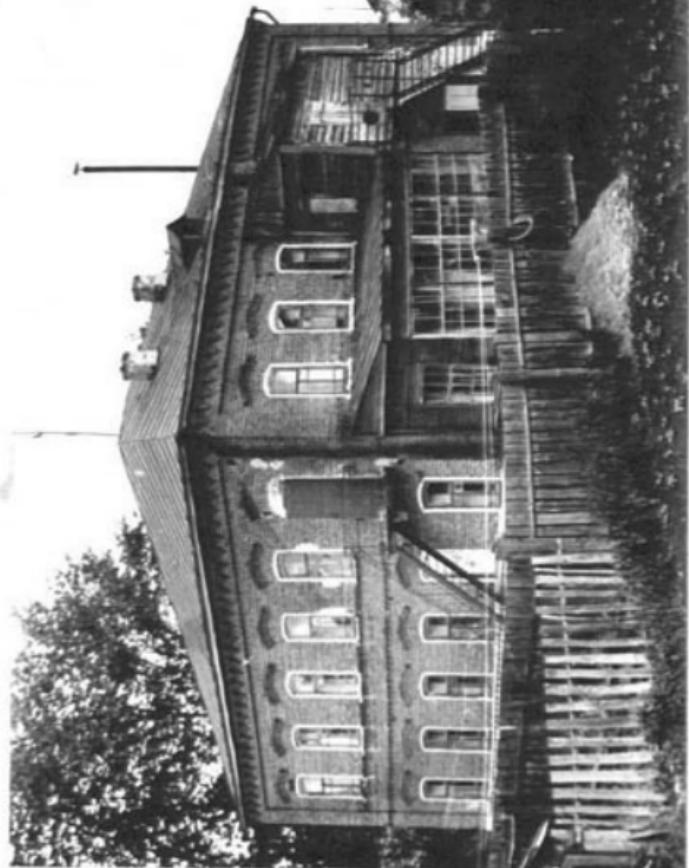
### Краткое описание

Пример постройки для размещения финансового учреждения.

Двухэтажное прямоугольное в плане кирпичное здание. Расположено в центральной части села. Покрытия деревянные по балкам. Часть межэтажных перекрытий - кирпичные сводики по металлическим балкам.

Декор необлицованных фасадов состоит из поясков с сухариками /по низу окон первого этажа/ и поверх их/или с треугольниками в нижней части /по низу окон второго этажа/. Над окнами дугобразные сандрики, аналогичные пояску с треугольниками.

Внутренняя планировка коридорная. В коридоре смонтирована межэтажная лестница.
