ПАСПОРТ

I. НАИМЕНОВАНИЕ ПАМЯТНИКА 4го-западная угловая часовня.II. ТИПОЛОГИЧЕСКАЯ
ПРИНАДЛЕЖНОСТЬ

МИНИСТЕРСТВО КУЛЬТУРЫ СССР (ПАМЯТНИКИ ИСТОРИИ И КУЛЬТУРЫ СССР (исключенные))
СОЮЗНАЯ РЕСПУБЛИКА РСФСР. МИН. КУЛЬТ. ГОСОИСПЕКЦИЯ ПО ОХР. ПАМ. ИСТ.-Я КУЛЬТ.Адрес Ивановская обл. Комсомольский р-н, с. Цистово, ул. Ивановская
(АССР, край, область; район, автономная обл.; национальный округ; населенный пункт) б/№.**УЧЕТНАЯ КАРТОЧКА**
Юго-западная угловая башня-часовня.

КАРТОЧКА (оборотная сторона)

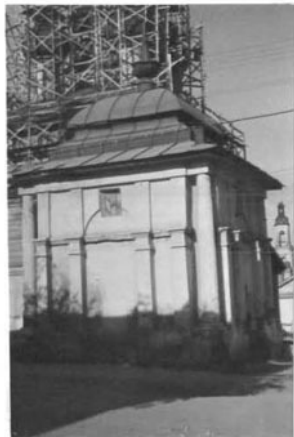
Часовня зрительно закрепляла юго-западный угол ограды Троицкой церкви. Здание кирпичное, оштукатуренное, в плане квадратное со скошенными углами. С севера примыкает подсобное помещение, соединенное с часовой и маленьким переходом. Кровля часовни каркасной конструкции по форме, имитирует приподнятый сомкнутый свод, увенчана вазоподобной главой. Убранство фасадов аналогично декору северо-западной часовни, также ярусная композиция в построении декора, тот же ограниченный набор деталей. Убранство интерьера утрачено. Перекрытия плоские, полы деревянные, углы скошены. Окна частично заложены. В восточной стене пробита дверь. Часовня свидетельствует о заурядности писцовских мастеров п.п. XIX в.
