ПАСПОРТ

I. НАИМЕНОВАНИЕ ПАМЯТНИКА Городская усадьба купца Страхова. Дом жилой.II. ТИПОЛОГИЧЕСКАЯ
ПРИНАДЛЕЖНОСТЬ

Городская усадьба купца Страхова. Дом жилой.
(Пензенская обл., Мокшанский р-н, п.г.т. Мокшан,
ул. Садовая, 36)

ЛЕНЗЕНСКАЯ ОБЛ., МОКШАНСКИЙ Р-Н,
п.г.т.МОКШАН, ул.САДОВАЯ, 36.
ДОМ ЖИЛОЙ КУПЦА СТРАХОВА.к. XIX в.

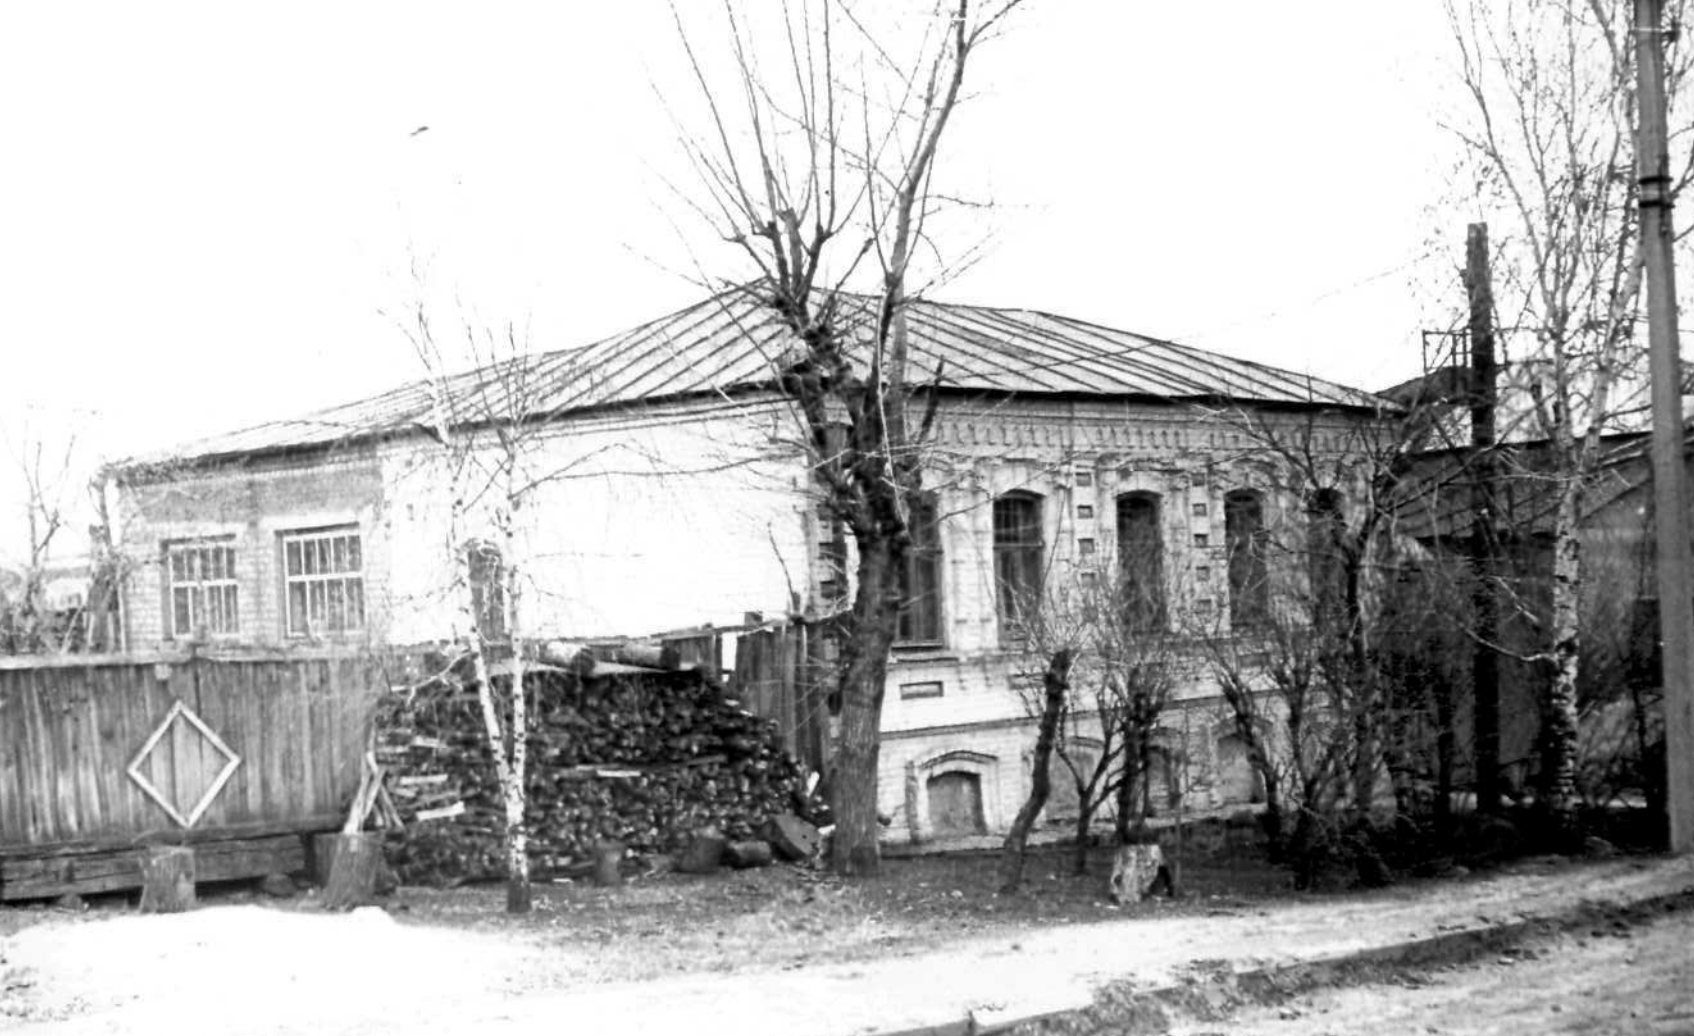
Кемеровская обл.
Мокшанский р-н
и.э.ш. Мокшан
ул. Саголаев, 36
Городская усадьба
князя Станова
Дом номер 1, в. XIX-
и. XX в. Вул с
севера.

Двухэтажный кирпичный дом, прямоугольный в плане. Его 5-осевой уличный фасад обращен на северо-запад. Оконные проемы имеют лучковое завершение и обрамляются профилированной рамой, повторяющей форму проема, — у нижних окон и круглыми полуколонками, несущими на своих капителях лучковую перемычку, — у верхних окон. Оконные проемы 2-го этажа отмечены сверху замковым камнем. Боковые стойки их наличников спускаются за подоконную тягу гирьками. Центральный оконный проем 2-го этажа выделен филежатыми пилястрами. Такие же пилястры отмечают углы здания. Под окнами расположены филежки, ниже которых проходит междуэтажная тяга. Венчающий карниз украшен аркатурным поясом. На боковом северо-восточном фасаде один оконный проем на 2-м этаже, сдвинутый к восточному углу дома; на противоположном боковом фасаде — два равномерно расположенных оконных проема в обрамлении рамочных наличников. Все они имеют лучковое завершение. Вход в здание осуществляется через досчатый тамбур, расположенный у южного угла дома, и далее через новую пристройку. Крыша вальмовая железная. Примечательной особенностью здания (см. вкладки)

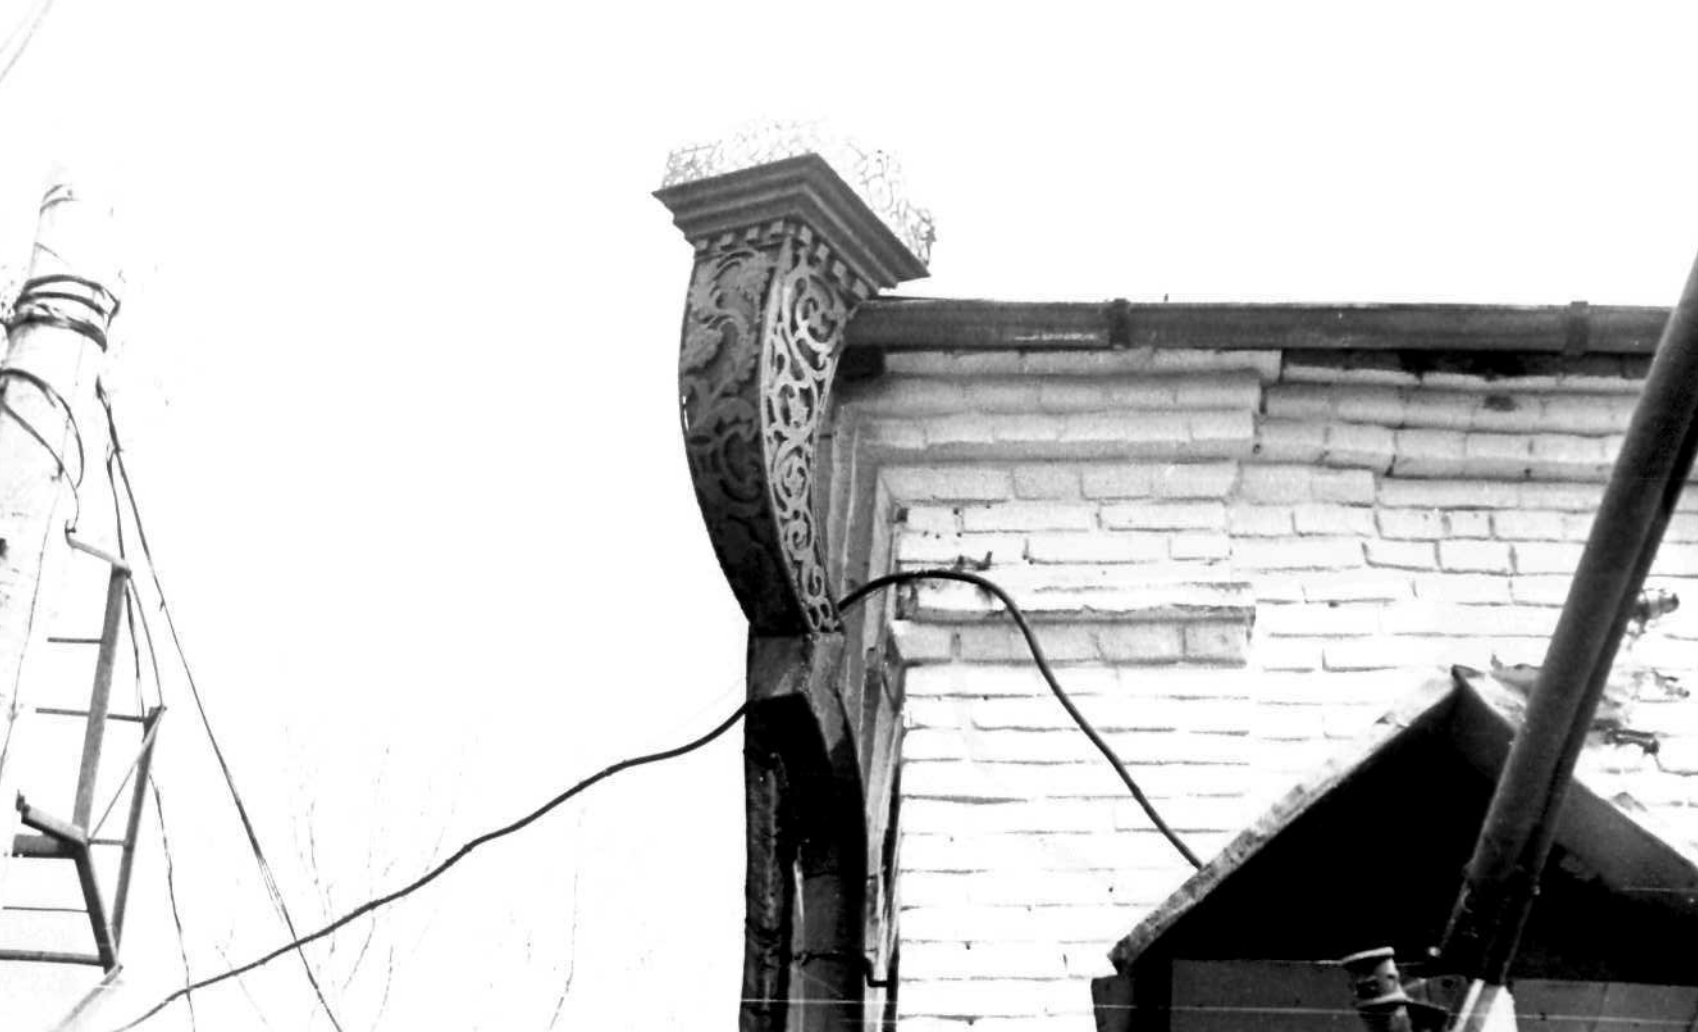
УП.а) являются две водосточные трубы высокого художественного исполнения: их воронки имеют венец из просечного железа и накладной растительный орнамент.

Туйзювская обл.
Мокшанский р-н
с. 2-е. Мокшан
ул. Садовая, 36
Городская усадьба
кулина Станова.
Дом жилой, к. XIX-
н. XX в. Водосток-
ная труба

Является примером каменного жилого дома к. XIX-н. XX в., входящего в городскую усадьбу, входящего в городскую усадьбу, включавшую кроме него магазин. Большое художественное значение имеют водосточные трубы, воронки которых украшены венцом из просечного железа и накладными элементами растительного орнамента.

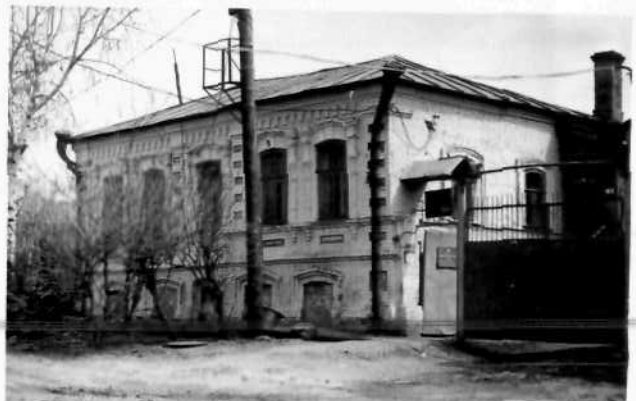
Фото или схематический план

Двухэтажный кирпичный дом, прямоугольный в плане. Уличный северо-западный фасад 5-осевой. Оконные проемы имеют лучковое завершение, нижние заложены, верхние обрамляются полуколонками, несущими лучковую перемычку с замковым камнем. Центральное окно 2-го этажа выделено филёнчатыми пилястрами, аналогичными угловым. Венчающий карниз украшен аркатурным поясом. Крыша вальмовая железная. Большое художественное значение имеют водосточные трубы, воронки которых имеют венеч из просечного железа и украшены накладным растительным орнаментом. Является примером каменного жилого дома к. XIX-н. XX в., входящего в городскую купеческую усадьбу.
