ПАСПОРТ

I. НАИМЕНОВАНИЕ ПАМЯТНИКА ДОМ УСТИНОВА

Пензенская обл. Белинский р-н. г. Белинский. ул. Белинского 25
национальный округ; населенный пункт; пути подъезда)

ПЕНЗЕНСКАЯ ОБЛАСТЬ БЕЛИНСКИЙ РАЙОН ГОРОД БЕЛИНСКИЙ
ДОМ УСТИНОВА КОНЕЦ XIX ВЕКА

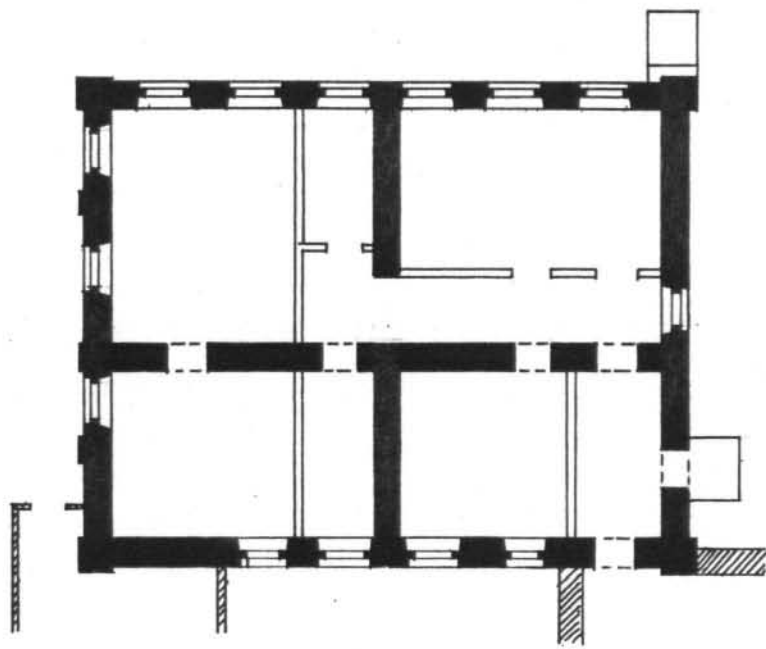
Одноэтажное, кирпичное, прямоугольное в плане здание /12,9 x 16 м./ своим западным шестиосевым фасадом выходит на красную линию ул. Белинского. По времени строительства и по декоративному убранству фасадов относится к так называемому "кирпичному стилю". Здание стоит на высоком цоколе.

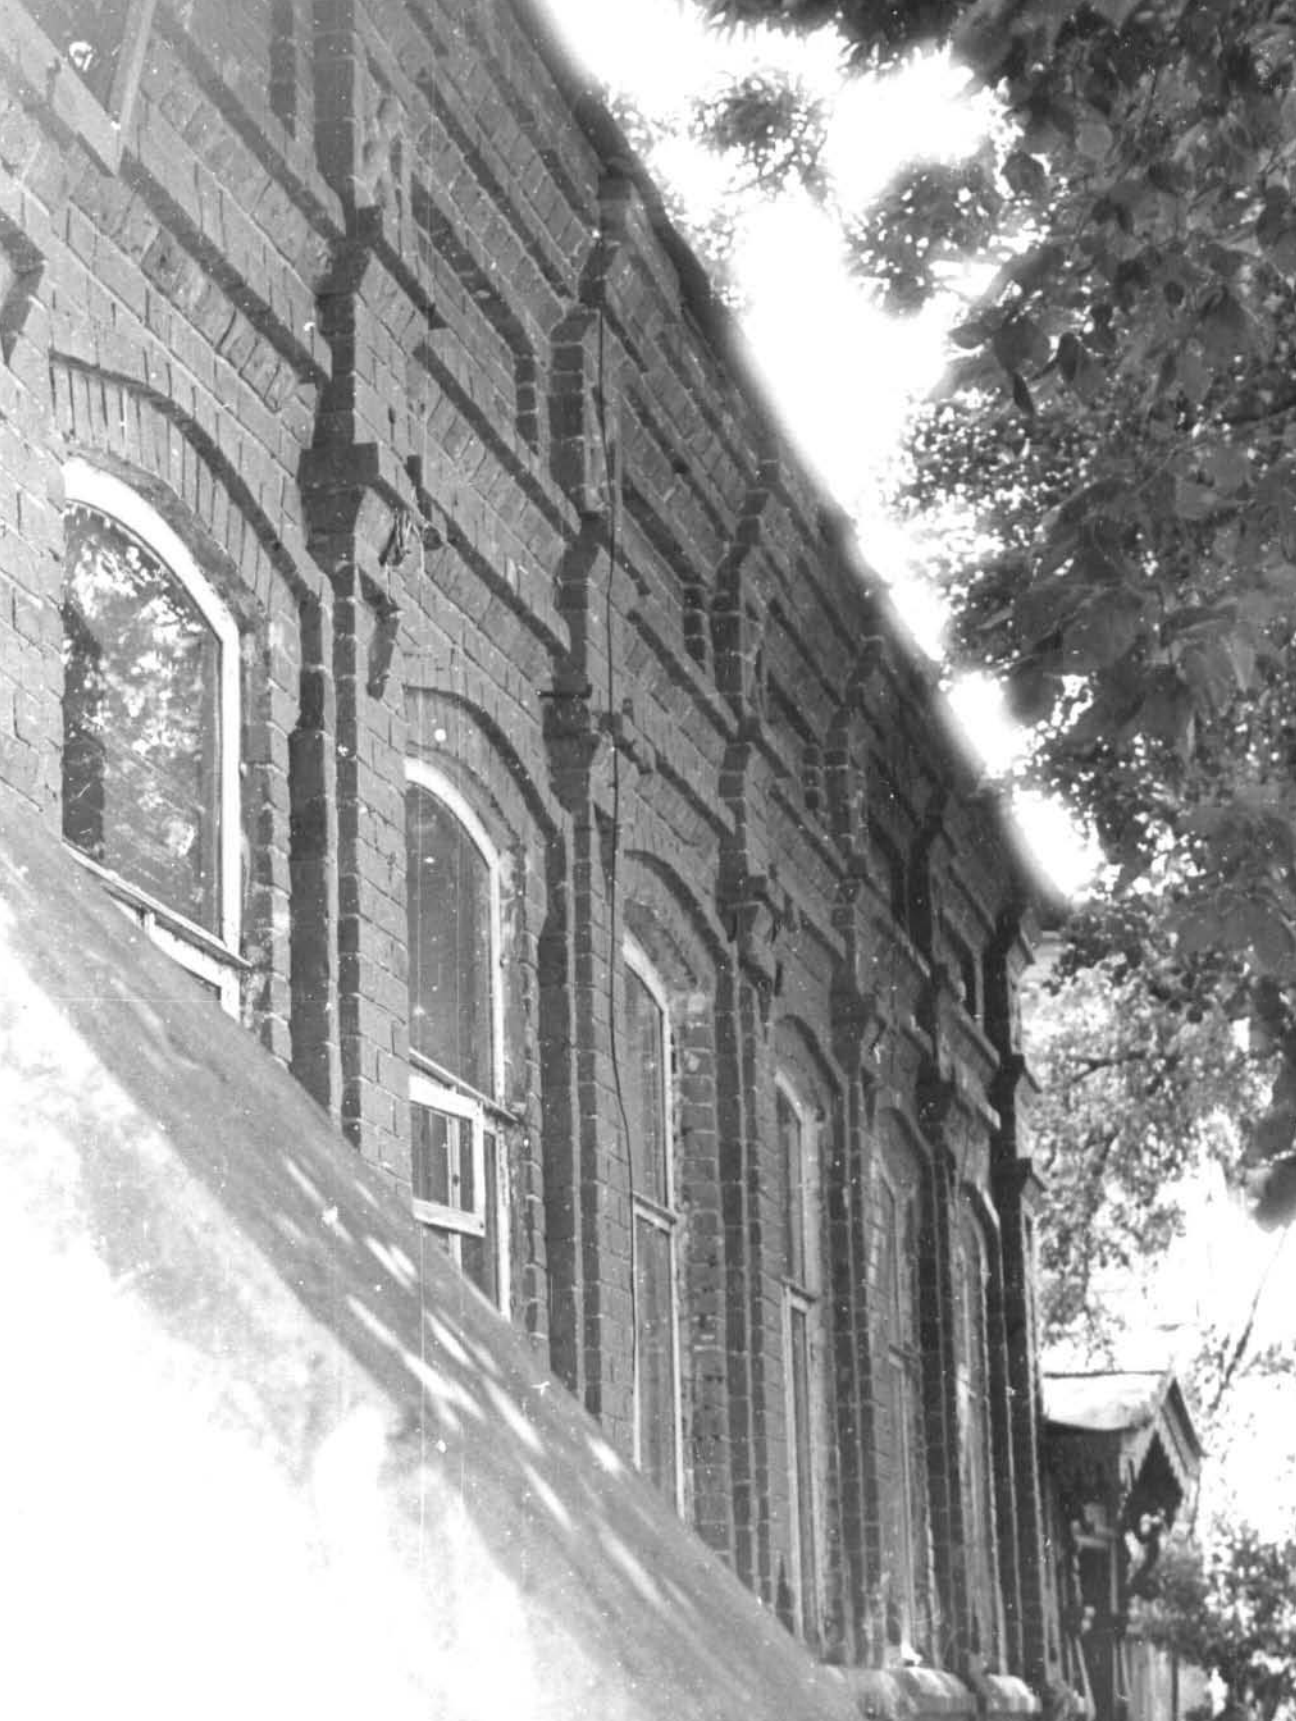
I. Пензенская обл. Ульяновский Д-И
II. Белгородский пом. Юстинова Нон. И.С.В.
III. Западная Двина. Фото Сосновского 1988г.

Угол западного фасада укреплен контрфорсом. В северном фасаде прорублен дверной проем. К южному фасаду примыкает современная одноэтажная кирпичная пристройка.

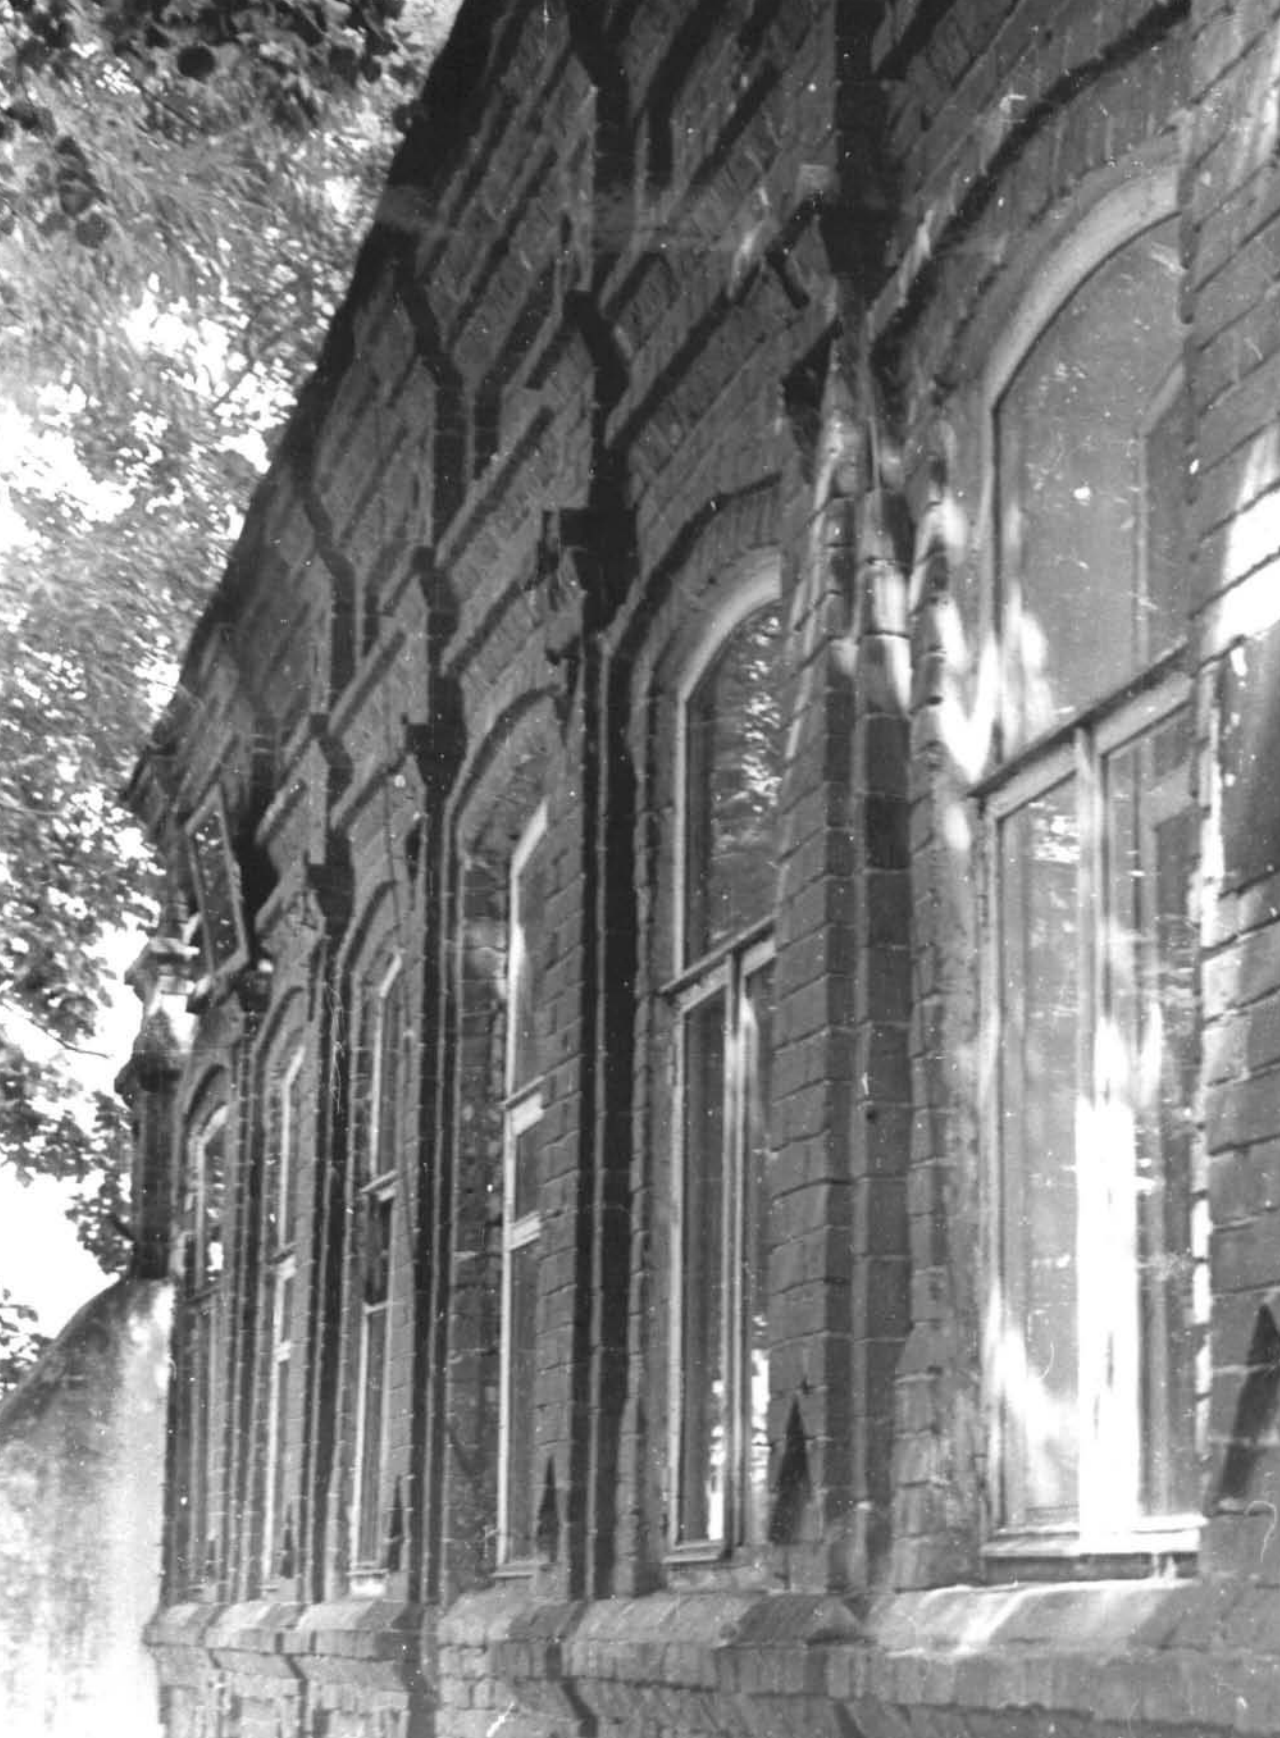
В. Пензенская обл. Белинский р-н
г. Белинский Дом Устинова Кон. 19в.
фрагмент западного фасада.
фото Сосновского В. 1983г.

Главный, выходящий на улицу фасад дома, богато декорирован, северный и восточный фасады практически лишены декора. Оконные проемы по всем фасадам с лучковыми перемычками, обрамлены накладными наличниками с ушками и контрналичниками, завершающимися лучковыми перемычками. Над контрналичниками размещены прямые сандрики из двух рядов тесанного кирпича. Простенки между оконными проемами отмечены пилястрами, достигающими по высоте до уровня кровли и прорезающие широкий профилированный карниз. Пилястры декорированы на уровне верхней и нижней отметок оконных проемов треугольными нишками, на уровне цоколя и под карнизом — квадратными нишами с валиками из тесанного кирпича. По всей длине западного и южного фасадов проходит подоконная тяга. Строго над оконными проемами под карнизом устроены прямоугольные ниши. Углы дома отмечены пилястрами. Северный фасад практически лишен декора, центральная ось его отмечена оконным проемом без наличника. К западному фасаду справа примыкают резные деревянные ворота, увенчанные пропиленным карнизом на кронштейнах подзорного типа.

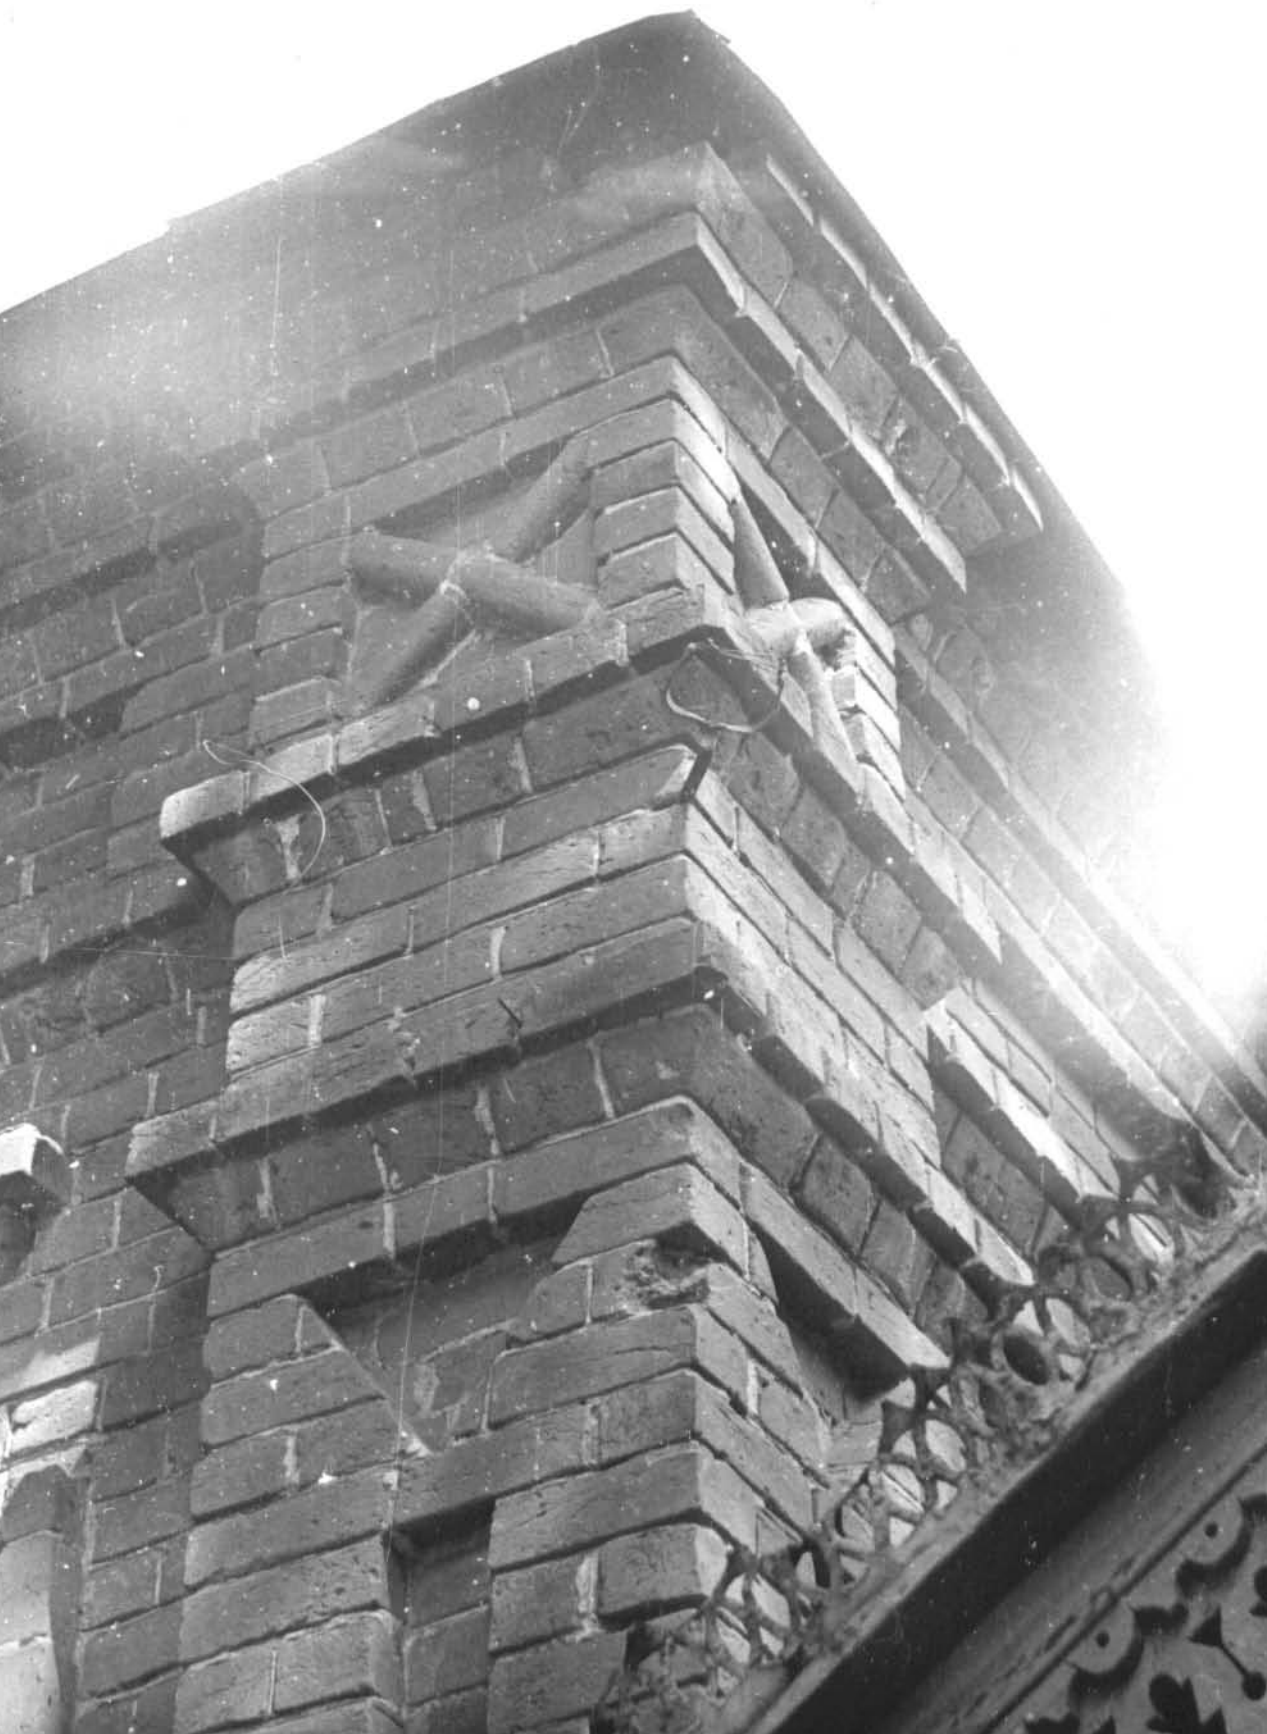
6.

Пензенская обл. Белинский р-н
г. Белинский Дом Устинова Кон. 19в.
Угол западного фасада
фото Сосновского В. 1983г.

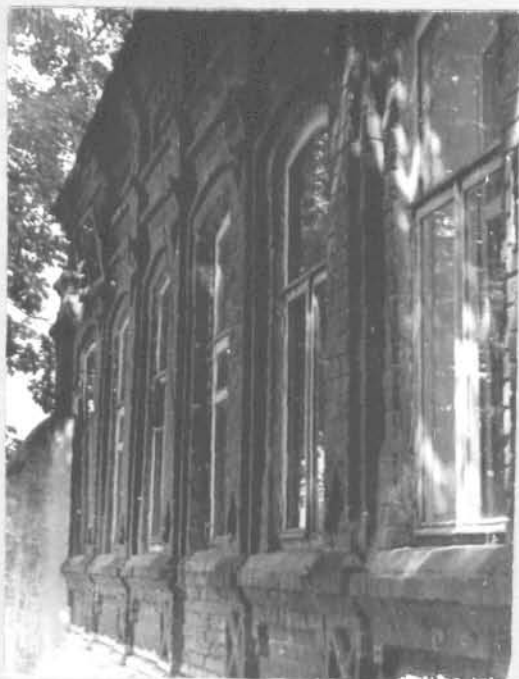
Фото или схематический план

Одноэтажное, кирпичное, прямоугольное в плане здание по времени строительства и по декоративному убранству относится к так называемому "кирпичному стилю". Главный, выходящий на улицу, 6-ти осевой западный фасад богато декорирован. Оконные проемы по всем фасадам с лучковыми перемычками, с наличниками и контраличниками. Простенки между оконными проемами отмечены пилястрами. По всему фасаду проходит подоконная тяга. Здание венчает многорядный профилированный карниз. Представляет интересный пример городского купеческого дома конца XIX в. Отличается разнообразием декорировки.
