П А С П О Р Т

Часовня МИХАИЛА АРХАНГЕЛАII. ТИПОЛОГИЧЕСКАЯ
ПРИНАДЛЕЖНОСТЬ

I. НАИМЕНОВАНИЕ ПАМЯТНИКА ИАСОВНЯ МИХАИЛА, ВАСИЛИЯ И ПЕТРАII. ТИПОЛОГИЧЕСКАЯ
ПРИНАДЛЕЖНОСТЬ

УЧЕТНАЯ КАРТОЧКА
часовня Михаила, Василия и Петра

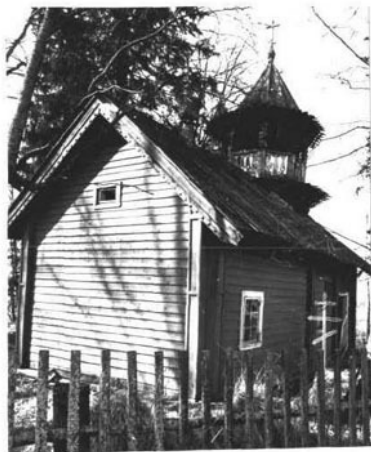
Фото или схематический план

Находится в роше на кладбище на южной окраине деревни.

Часовня трехчастная из помещений молельни, трапезной и сеней. Прямоугольный в плане сруб покрыт двухскатной кровлей, увенчанной главкой с крестом. Над сенями шатровая колокольня. Крыльцо открытое с поземной площадкой на северном фасаде.

Стены снаружи обшиты, декоративные элементы со сквозной и контурной резьбой, столбы колокольни резные.

Стены рублены "в обло", изнутри отесаны, обшиты.

Размеры 8,8 х 4,8 м.
