ПАСПОРТ

I. НАИМЕНОВАНИЕ ПАМЯТНИКА Парк Национальный, природный Водлозерский.
Баня под № 2

IV. АДРЕС (местонахождение) ПАМЯТНИКА Респ.Карелия, Пудожский р-н,
д.Коскосалма, в 17 км от п.Кутанаволок

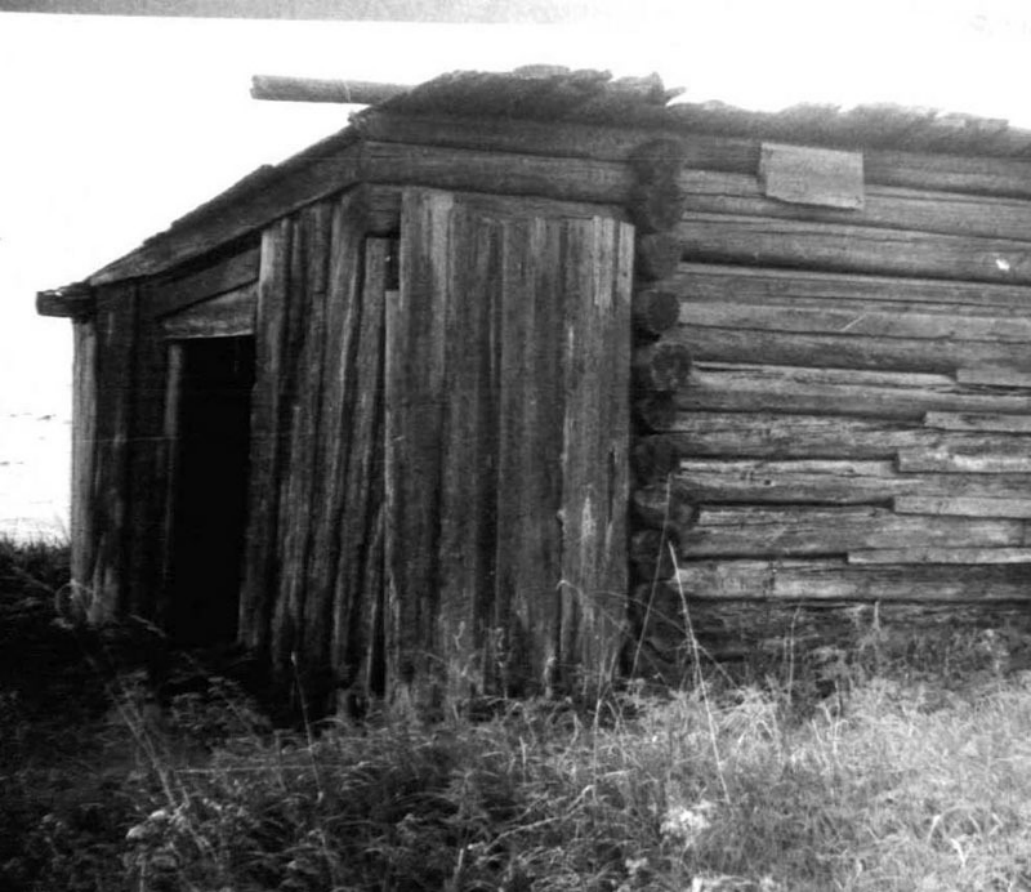
Баня двухкамерная, состоит из бревенчатого помещения собственно бани и дощатообшивного предбанника, образованного на выпусках верхних и нижних продольных бревен сруба. Стены рублены из круглого леса "в обло". Прямоугольный в плане объем покрыт односкатной самцово-слеговой крышей с гвоздевой кровлей из досок "в разбежку". Декоративного оформления фасадов нет.

Единственное окно расположено на восточном продольном фасаде. Это остекленная рамка, вставленная между двумя венцами сруба.

Вход расположен на северном торцовом фасаде. В моечном отделении справа от входа расположена печь-каменка, за ней — двухступенчатый полук на столбах. Вдоль восточной стены проходит скамья. Печь топится "по-черному" с дымоудалением через дверь.

Стены изнутри не отесаны. Пол выполнен из толстых досок по грунту, перекрытие в виде бревенчатого наката с засыпкой.

Размеры плана в осях 3,92x2,6 м.

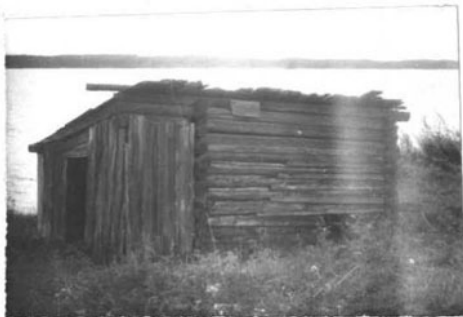
Фото или схематический план

Баня двухкамерная, состоит из бревенчатого помещения собственно бани и дрощатобшивного предбанника, образованного на выпусках верхних и нижних продольных бревен сруба. Стены рублены из круглого леса "в обло". Прямоугольный в плане объем покрыт односкатной самцово-слеговой крышей с гвоздевой кровлей из досок "в разбежку". Декоративного оформления фасадов нет. Вход расположен на северном торцовом фасаде. В моечном отделении слева от входа расположена печь-каменка, за ней - двухступенчатый полук на столбах. Вдоль западной стены проходит скамья. Печь топится "по-черному" с дымоудалением через дверь. Стены изнутри не отесаны. Пол выполнен из толстых досок по грунту, перекрытие в виде бревенчатого наката с засыпкой. Размеры плана в осях 3,92х2,6 м.
