# ПАСПОРТ

Парк Национальный, природный Водлозерский .

I. НАИМЕНОВАНИЕ ПАМЯТНИКА АМБАР № 1.

IV. АДРЕС (местонахождение) ПАМЯТНИКА Респ. Карелия, Пудомский р-н,  
(АССР, край, область, район, автономная обл.,  
д. Коскосалма, в 17 км от п. Куганаволок  
национальный округ; населенный пункт; путь ходьбы)

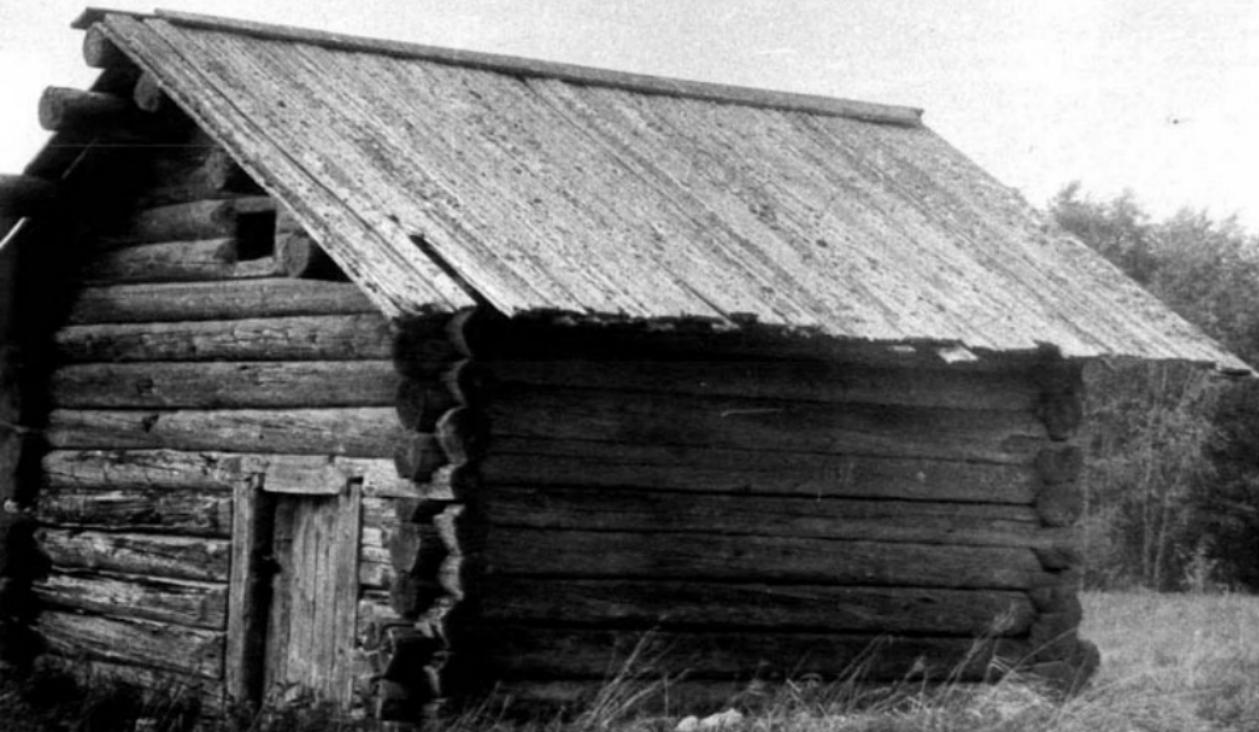
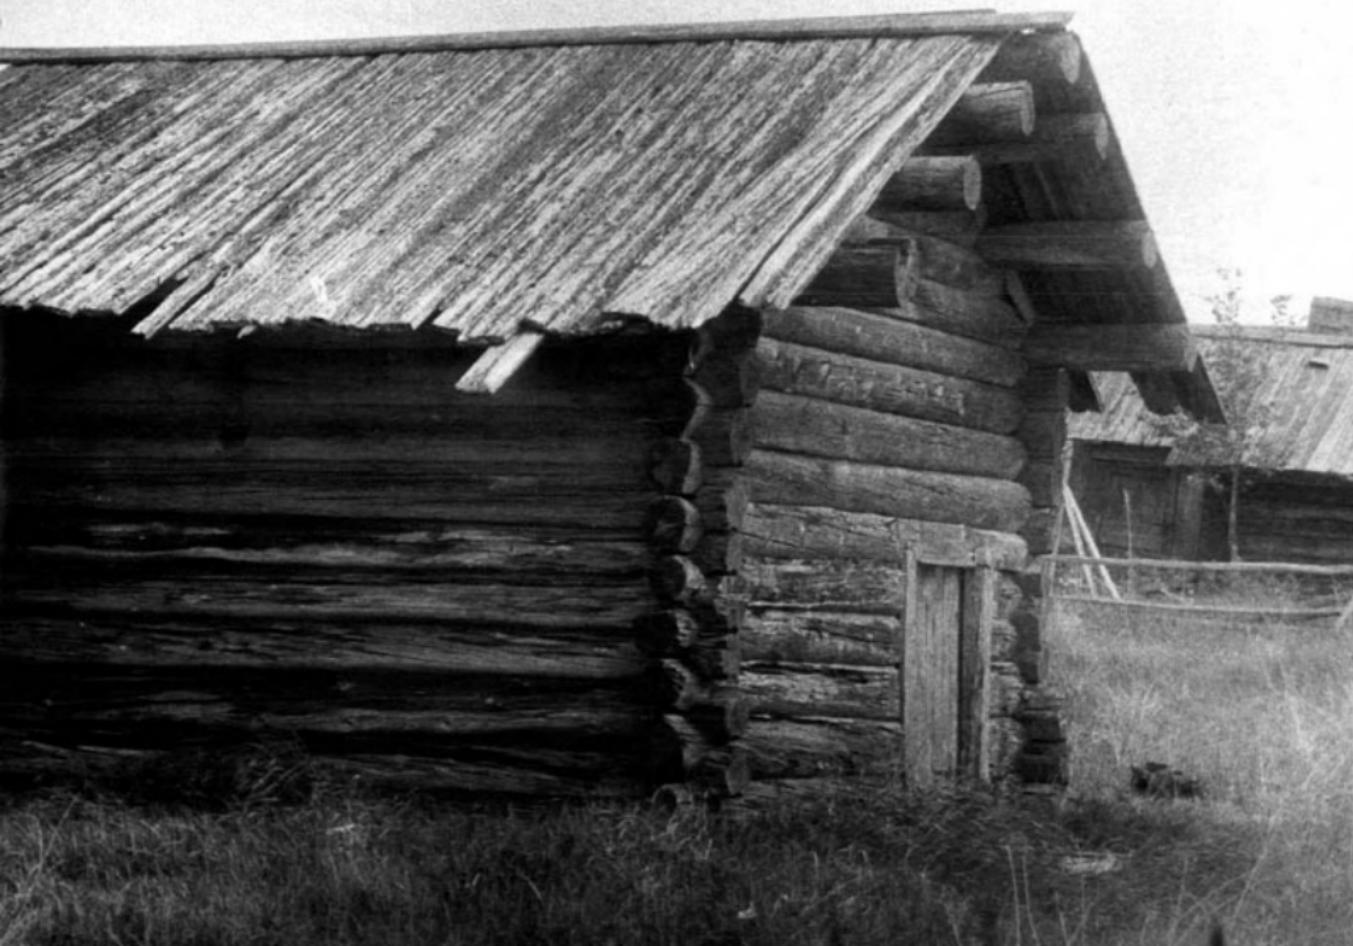
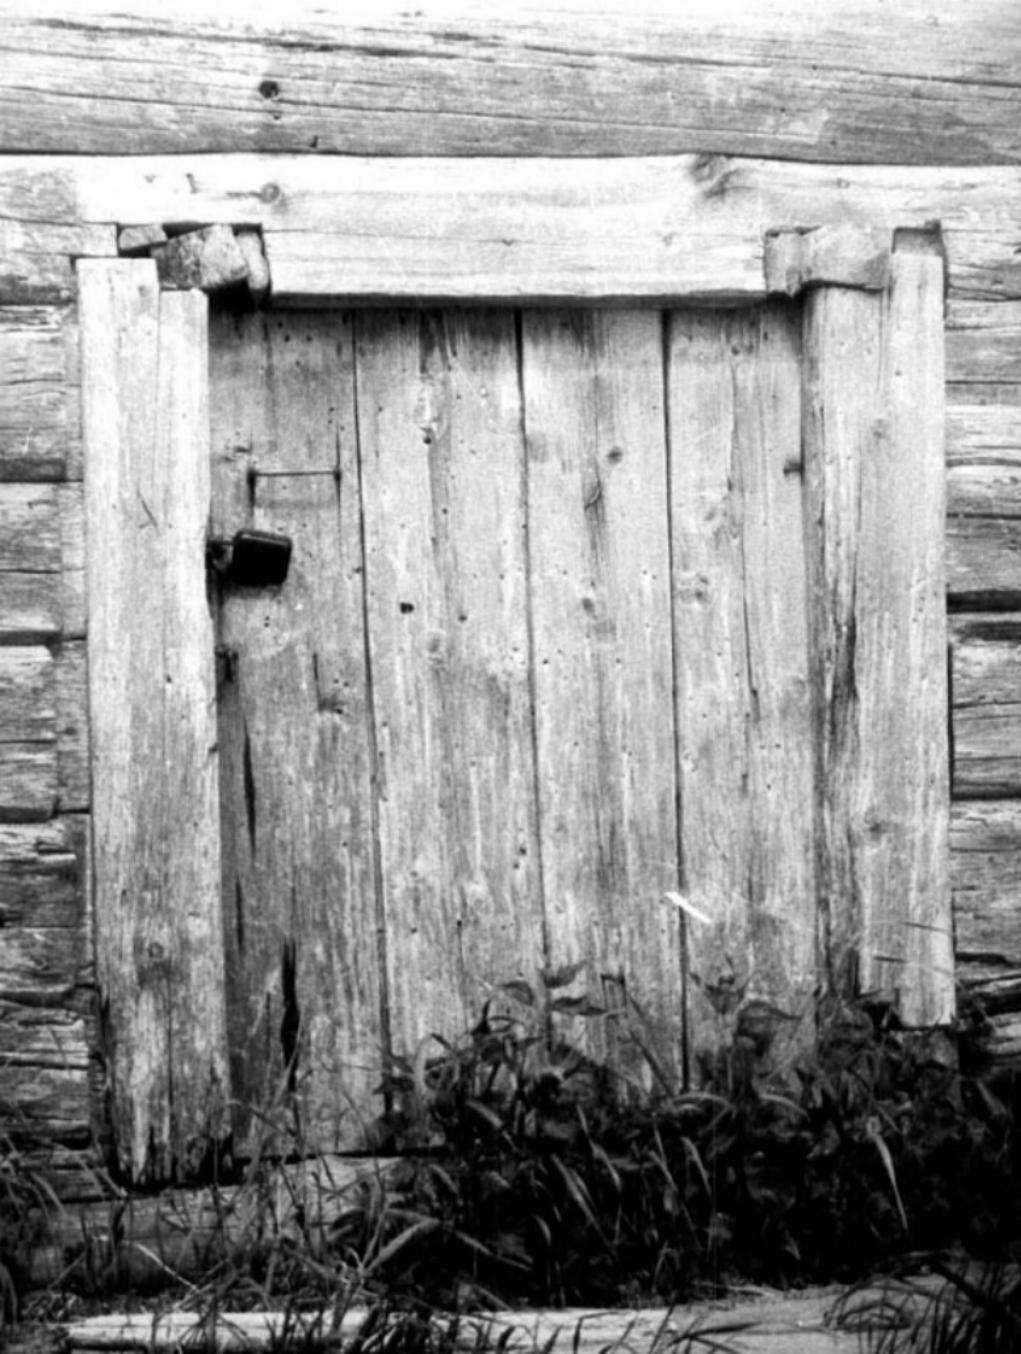
Расположен на южной окраине деревни, на берегу о. Водлозера, к которому обращен торцовым фасадом со входом.

Почти квадратный в плане сруб сложен из круглого леса "в обло", покрыт двухскатной самцовово-слеговой крышей с гвоздевой кровлей из дороженного теса.

Главный фасад — торцовый, со смещением к северной стене входом. Дверь двухкосящая, с врубкой косяков под прямым углом с дополнительными клиньями. В уровне самца устроено окно-продух для освещения второго яруса. Боковые и задний фасады глухие, без декоративного оформления.

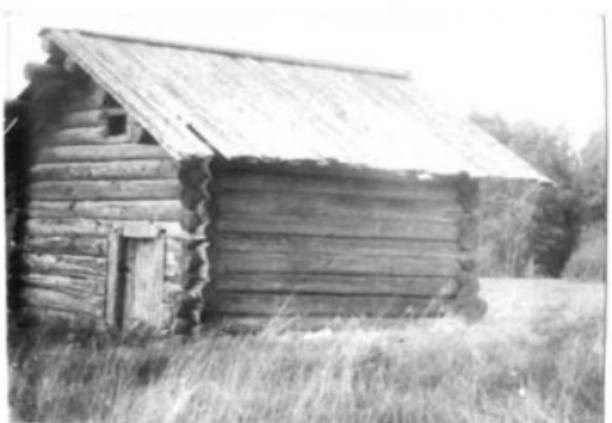
Фото или схематический план

Амбар 2-х ярусный, с внутренней лестницей, предназначен для хранения и сушки на первом этаже - сетей, на втором - хозяйственной утвари, и, возможно, рыбы. Почти квадратный в плане сруб сложен из круглого леса "в обло", покрыт двухскатной самцовово-слэговой крышей с гвоздевой кровлей из дороженного теса. Главный фасад торцовый, со смещенным к северной стене входом. Дверь двухкосящая с врубкой косяков под прямым углом с дополнительными клиньями. В уровне самца устроено окно-продух для освещения второго яруса. Боковые и задний фасады глухие, без декоративного оформления. Стены изнутри не отесаны, пол из широких пластин, перекрытие в виде наката из бревен небольшого диаметра. Вдоль противоположной от входа стены устроена лестница на второй этаж, вдоль стен проходят жерди для сушки сетей. Размеры плана в осях 3,8x3,7 м.
