П А С П О Р Т
НА ПАМЯТНИК АРХИТЕКТУРЫ

1. Наименование. Владимирская церковь.
2. Адрес. Село I-ая Ольшаника /Губинского р-на, Белгородской обл./.
3. Время сооружения. Построена в первой половине XIX века.

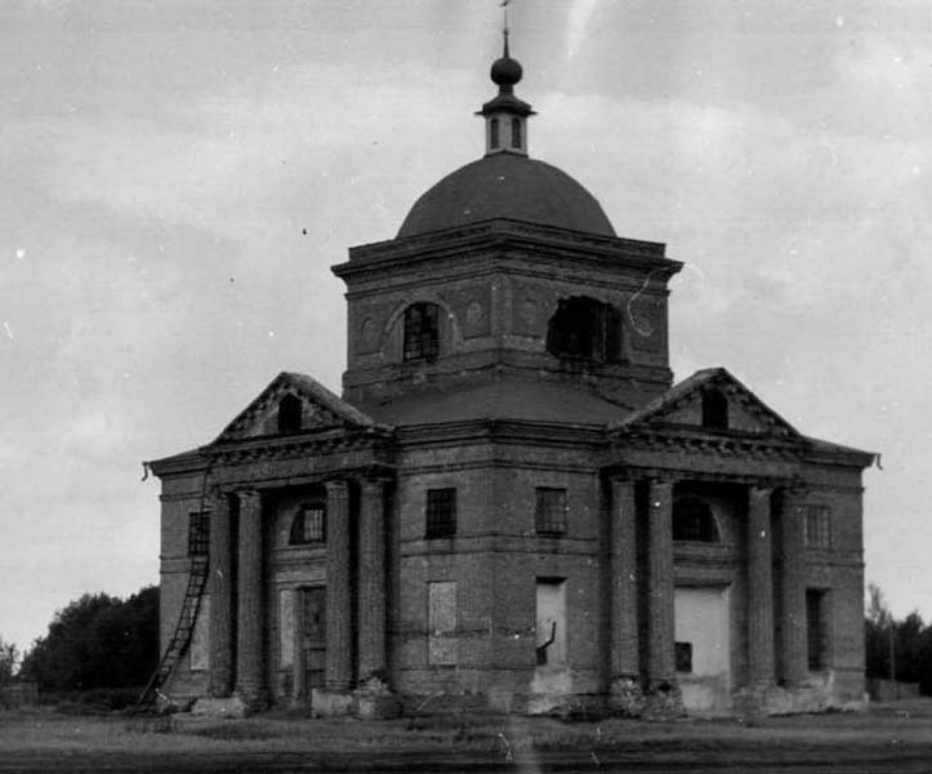
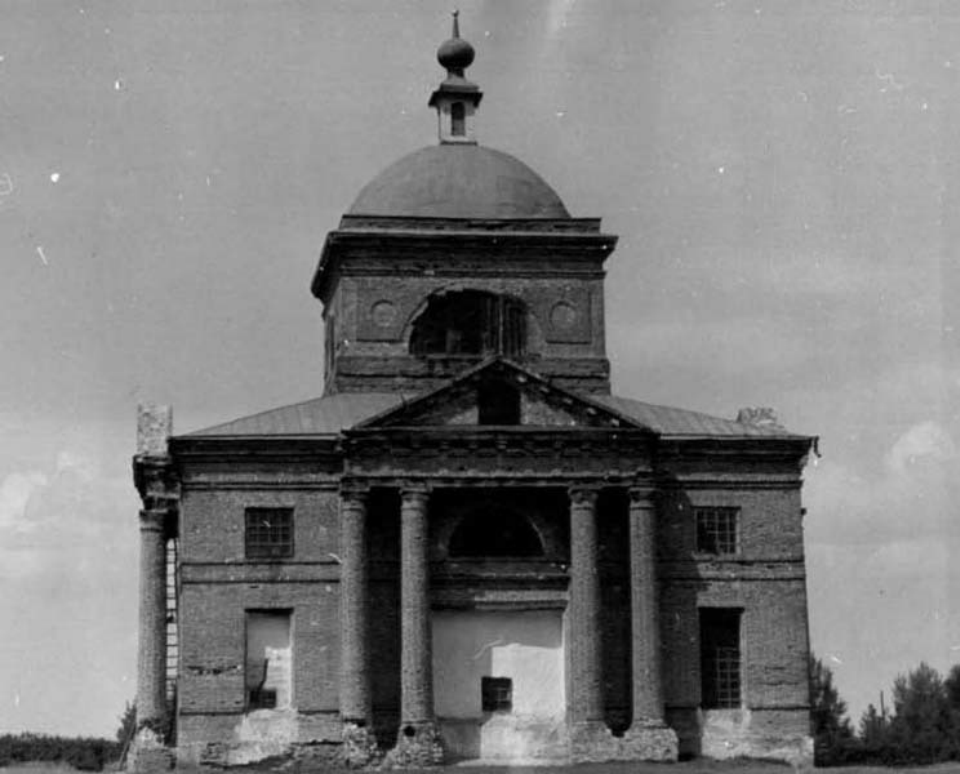
- Однокупольная, четырехстолбная. Планировочная структура церкви состоит из прямоугольного пространства храмовой части, четыре столба внутри которого поддерживает световой барабан под купольного пространства. Основные габариты /20,5 x 21,0/ м.

- Объемная композиция состоит из почти кубического объема первого яруса храмовой части, над которым возвышается прямоугольный объем светового барабана, венчаемый пологим куполом. Четыре больших портика подчеркивает компактность всего объема. Располагаясь в стороне от села церковь эффектно вписывается в окружающий ландшафт.

- Декоративное убранство всех фасадов одинаково. Объем храмовой части имеет два света. Плоские стены с двух сторон от портика прорезаны в двух уровнях прямоугольными проемами окон, нижнее из которых имеет большие размеры. Высокие портики с четырьмя колонами отмечают четыре больших арочных проема, три из которых служат входами. Декорированы портики рядом сухариков. Над каждым большим проемом имеется во втором ярусе арочное окошко. Венчается объем храмовой части многообразным карнизом. Световой барабан прорезан четырьмя арочными проемами и декорирован плоскими выступами стен. Венчается этот ярус многообразным карнизом с рядом сухариков. Декоративная главка имеет четыре арочные впадины.
