## ПАСПОРТ

Лист 6  
инв. № 12  
1912-1917I. НАИМЕНОВАНИЕ ПАМЯТНИКА Дом врачейII. ТИПОЛОГИЧЕСКАЯ  
ПРИНАДЛЕЖНОСТЬ

Между 1912 и 1917 годамиIV. АДРЕС (местонахождение) ПАМЯТНИКА г. Вичуга Ивановской обл.,ул. Больничная, 3V. ХАРАКТЕР  
СОВРЕМЕННОГО  
ИСПОЛЬЗОВАНИЯ

### УЧЕТНАЯ КАРТОЧКА

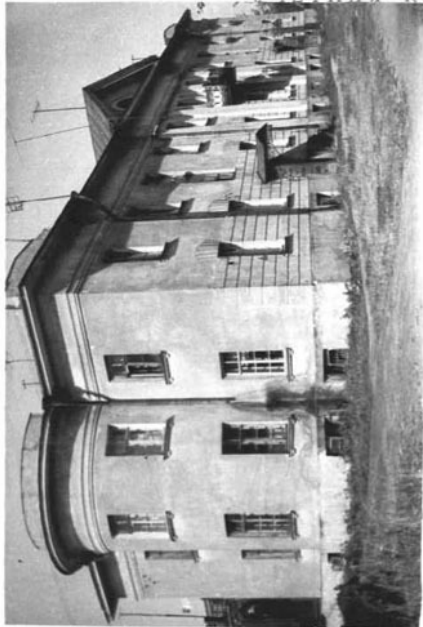
Пример многоквартирного жилого дома, выполненного в формах неоклассицизма.

Двухэтажное, прямоугольное в плане, здание. Расположено в комплексе Коноваловской больницы.

В центре главного фасада — крепованный пилястровый портик большого ордера. Плоскость стены на уровне первого этажа рустована. Над двумя симметрично расположенными входами — зонты. В центре второго этажа — балкон.

На дворовом фасаде — деревянные террасы.

Внутренняя планировка свободная. Первоначально в доме размещалось 8 квартир. В каждую из них можно попасть с парадного и черного входа. Семь из восьми квартир имеют выходы на балконы — террасы.

Здание кирпичное, оштукатурено.
