## ПАСПОРТ

## Хозяйственный корпус Исаарского женского монастыря

Мордовская АССР. г. Исаар, ул. Московская

I. НАИМЕНОВАНИЕ ПАМЯТНИКА Хозяйственный корпус Инсарского женского монастыря

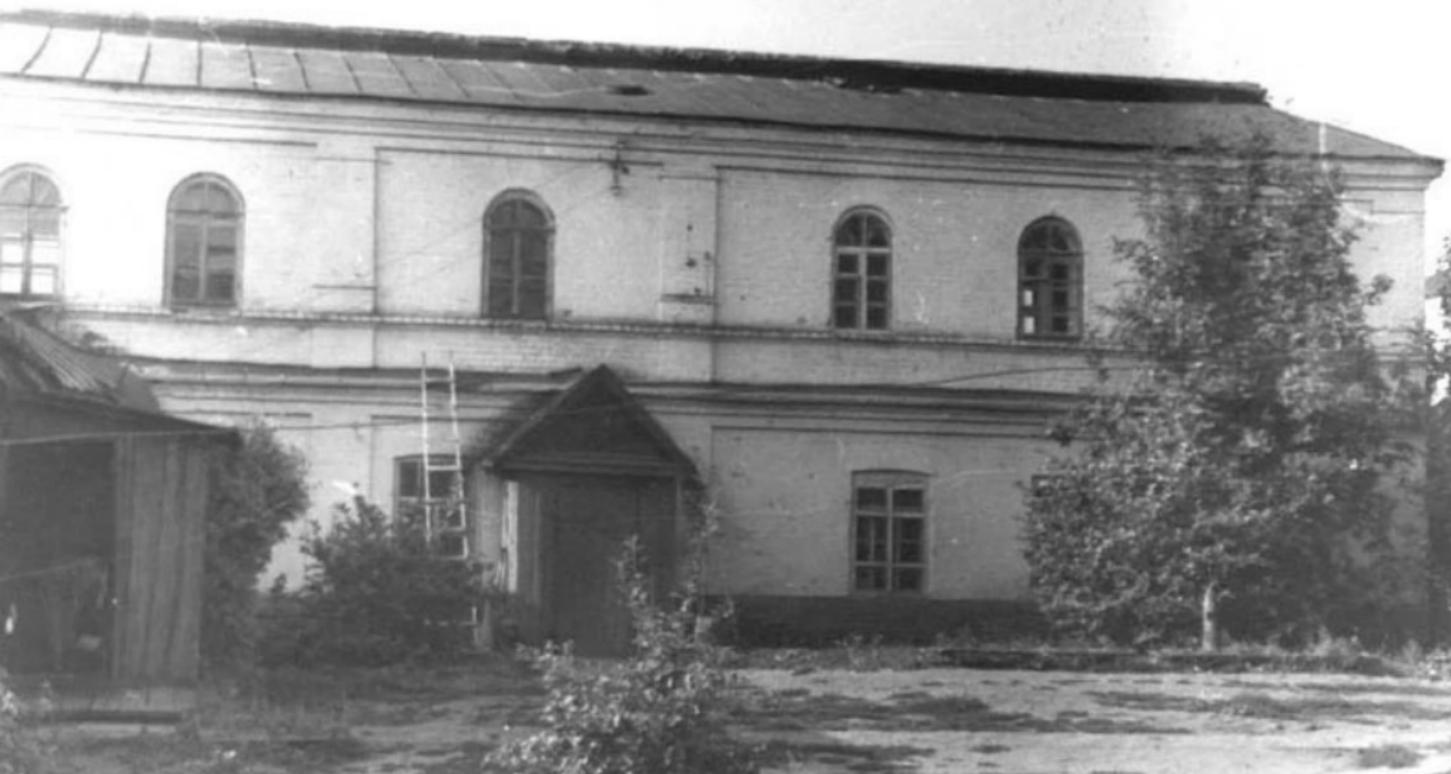
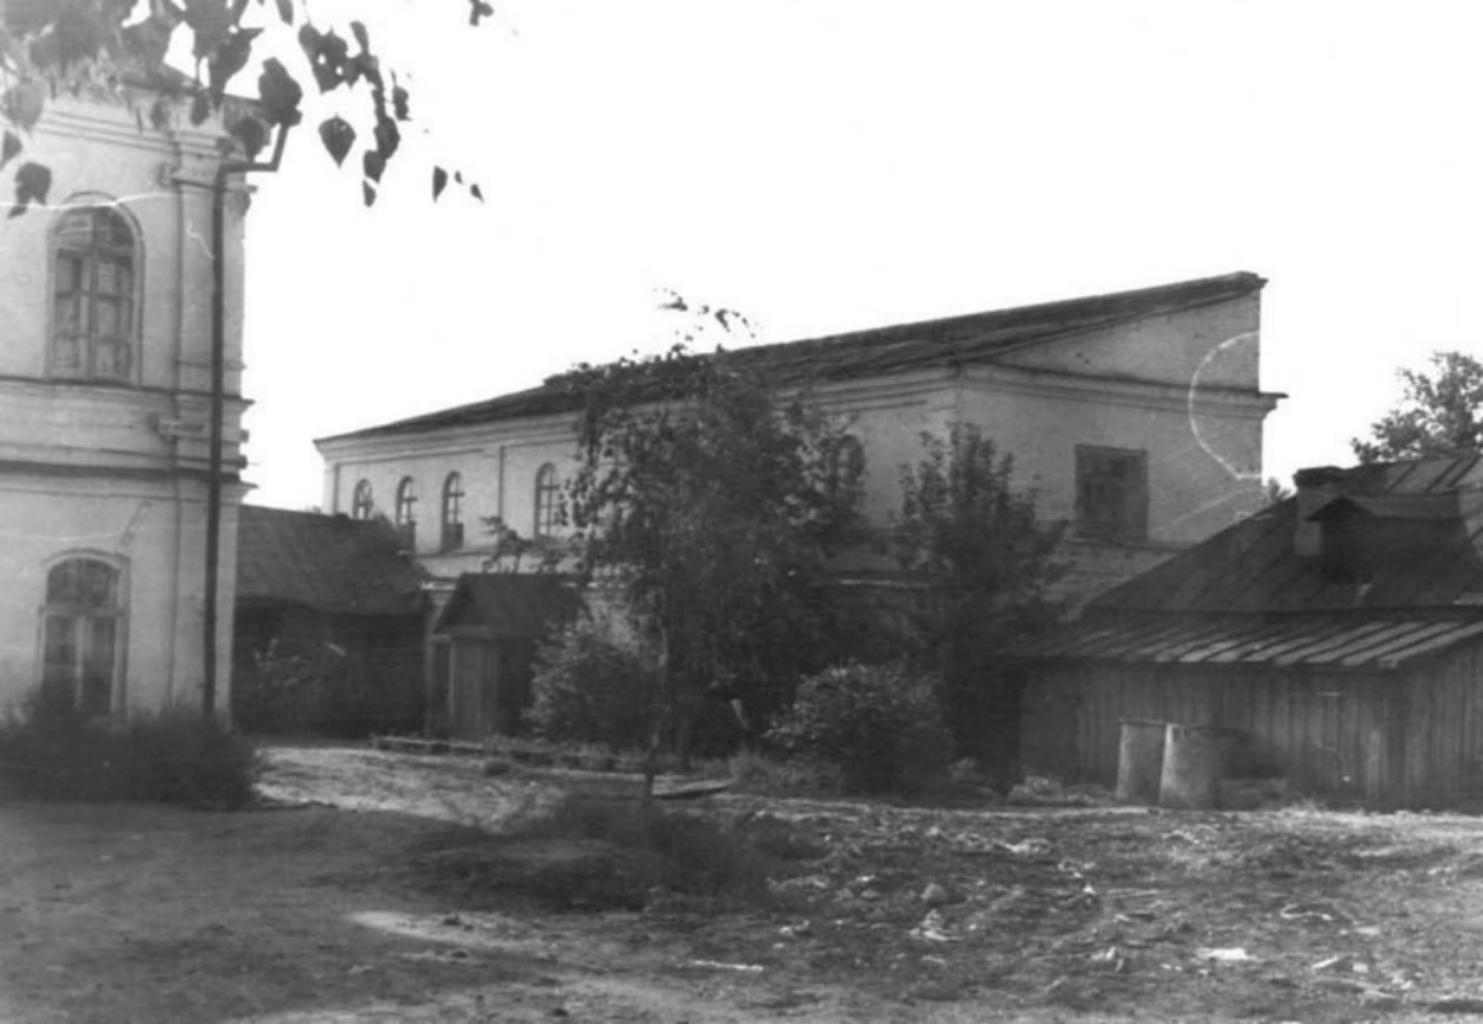
а) Линейный в плане двухэтажный хозяйственный корпус является составной частью монастырского ансамбля и главным (фасадом обращен внутрь монастырского двора). Центрально расположенные сени с узкой двухмаршевой деревянной лестницей, ведущей на второй этаж, обозначены на фасаде двумя пилastersами. Здание перекрыто высокой односкатной металлической крышей. Подуциркульные окна второго этажа обведены на всем протяжении главного фасада лентой кирпичного подоконника. Междуэтажный и карниз второго этажа кирличные, несложного профиля и опоясывает здание по всему периметру. Фасады оставлены неоштукатуренными, побелены, интерьеры оштукатурены и покрашены масляной краской. Фундамент и стены выполнены из кирпича размером 26x12x7 см.  
Длина здания - 28,90, ширина - 5,95 м.

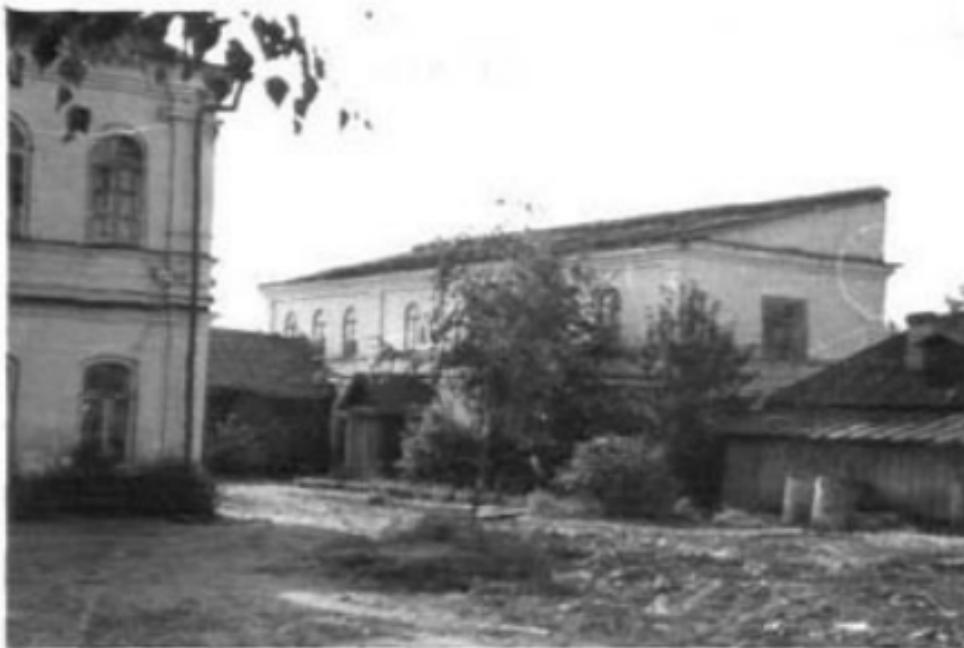
Фото или схематический план

Линейный в плане двухэтажный хозяйственний корпус является составной частью монастырского ансамбля и главным фасадом обращен внутрь монастырского двора.

Здание перекрыто высокой односкатной крышей.

Отделка фасадов - побелка по кирпичу. Полуциркульные окна II этажа объединены лентой кирпичного подоконника. Длина здания - 23,90, ширина 5,95 м.
