## ПАСПОРТ

I. НАИМЕНОВАНИЕ ПАМЯТНИКА Ограда, ворота и лавка Рождественнской церкви.

IV. АДРЕС (местонахождение) ПАМЯТНИКА Ивановская обл., Савинский район, село Шапкино  
(АССР, край, область, район, автономная обл.,

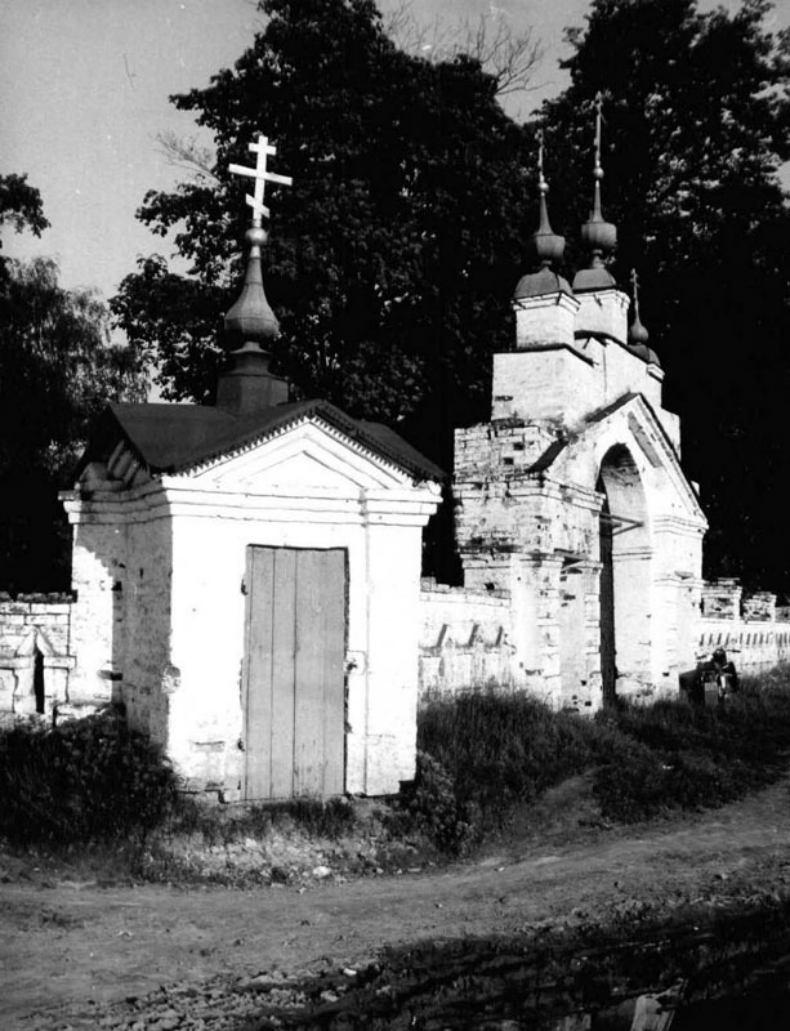
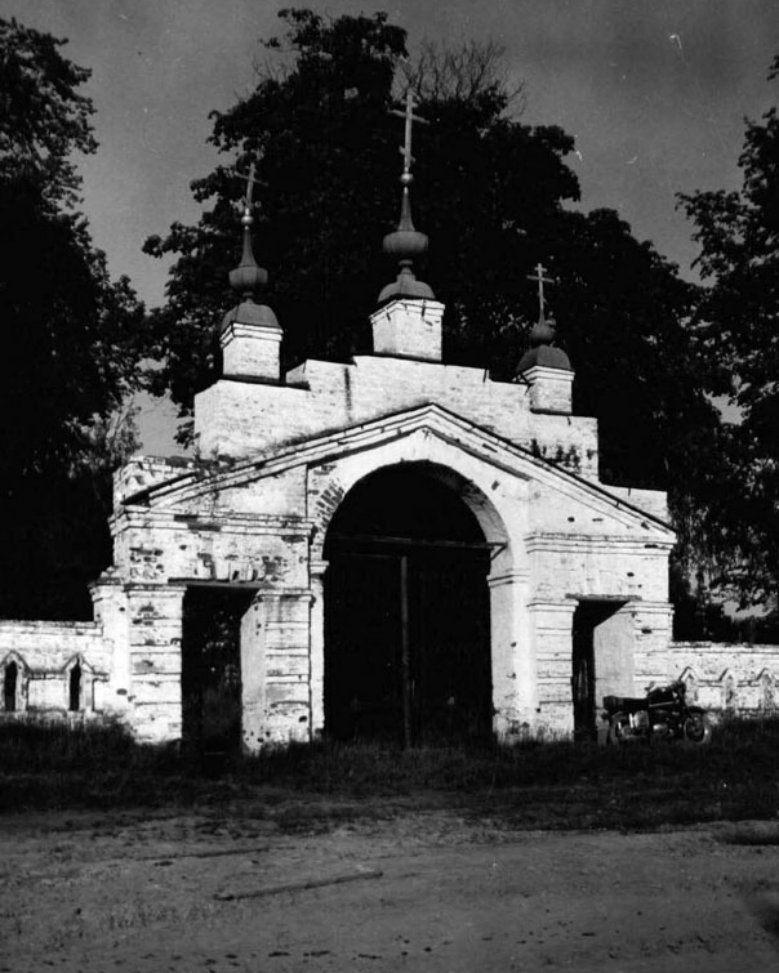
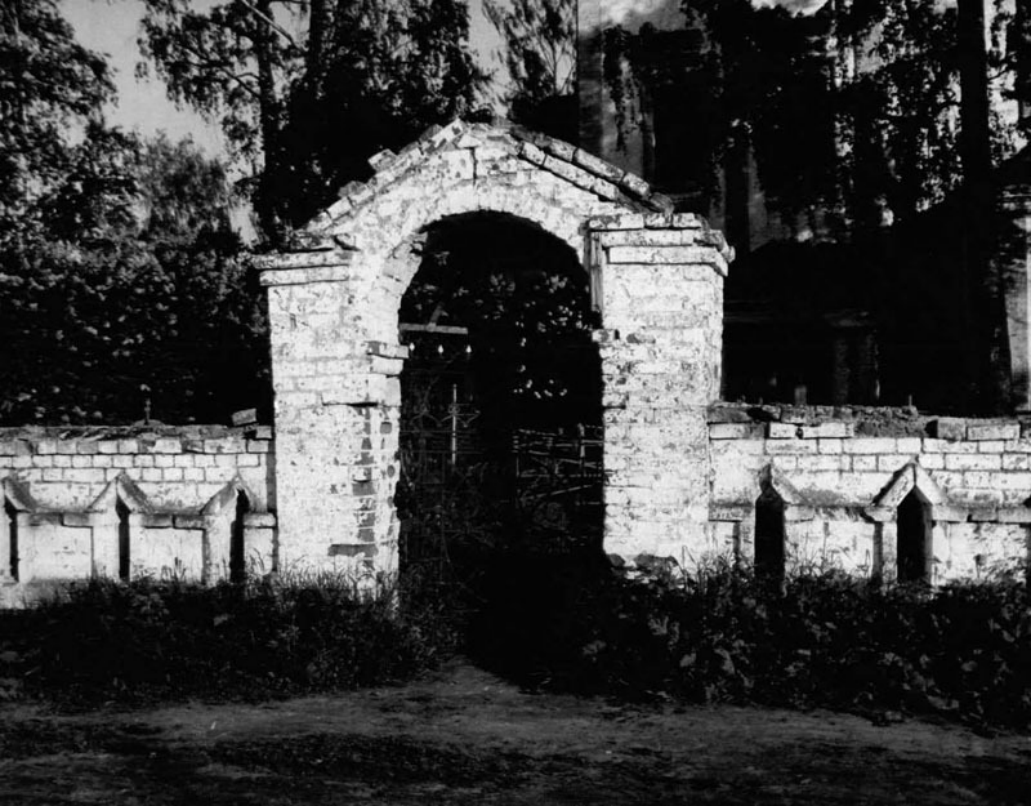
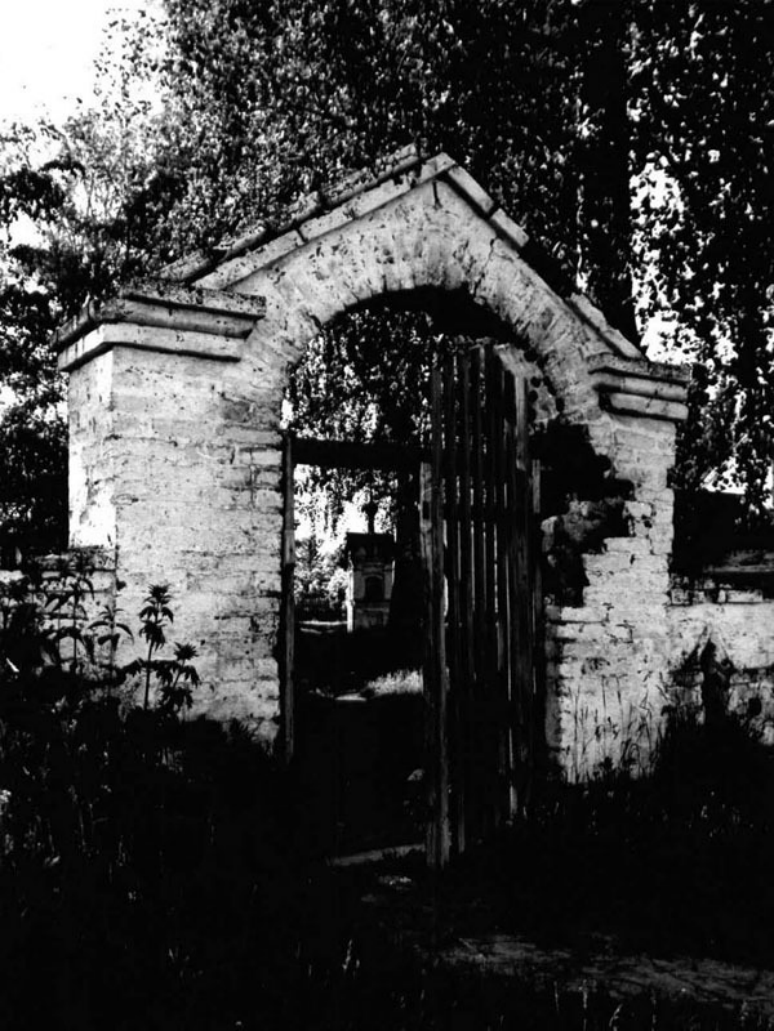
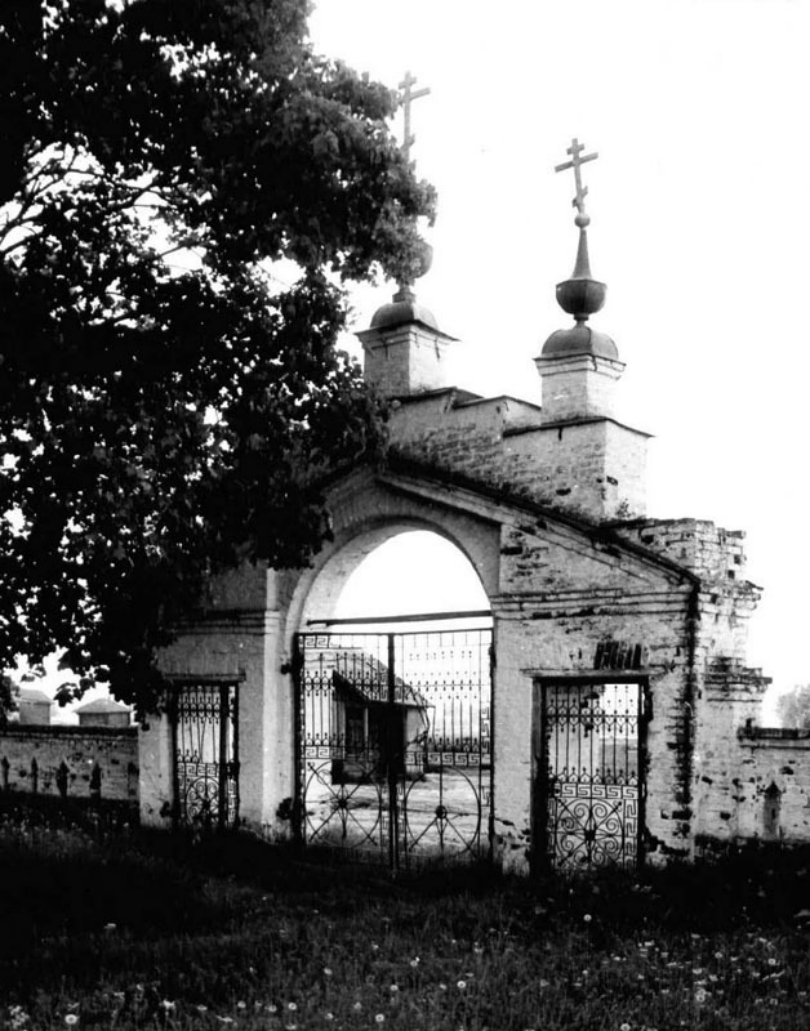
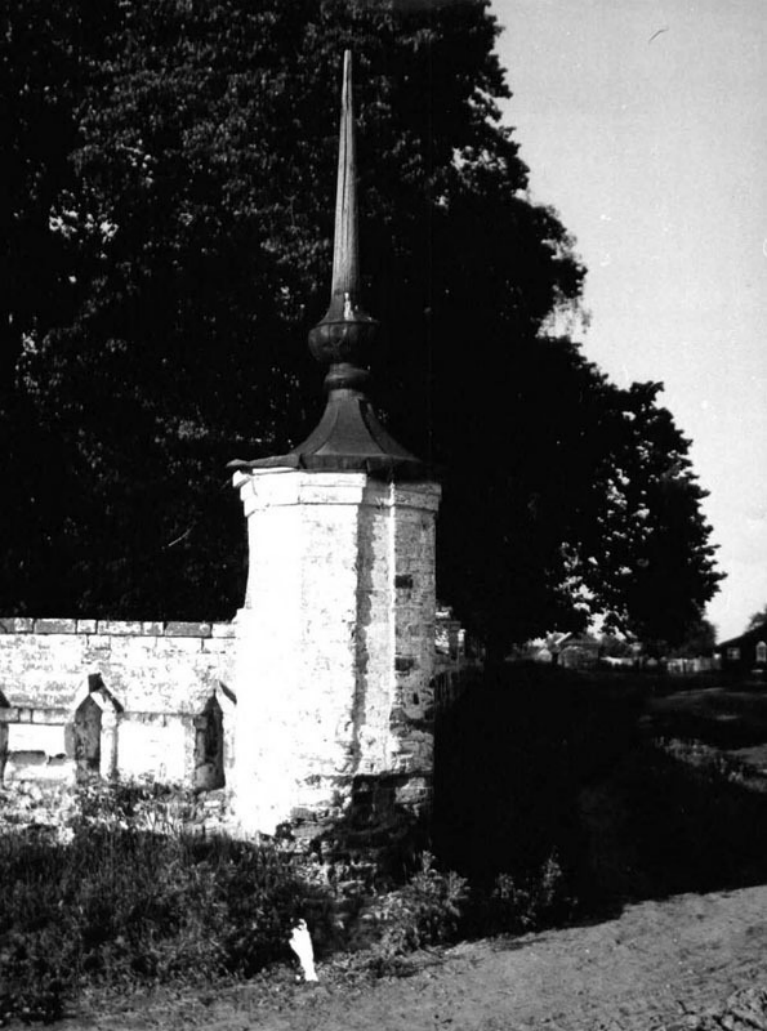
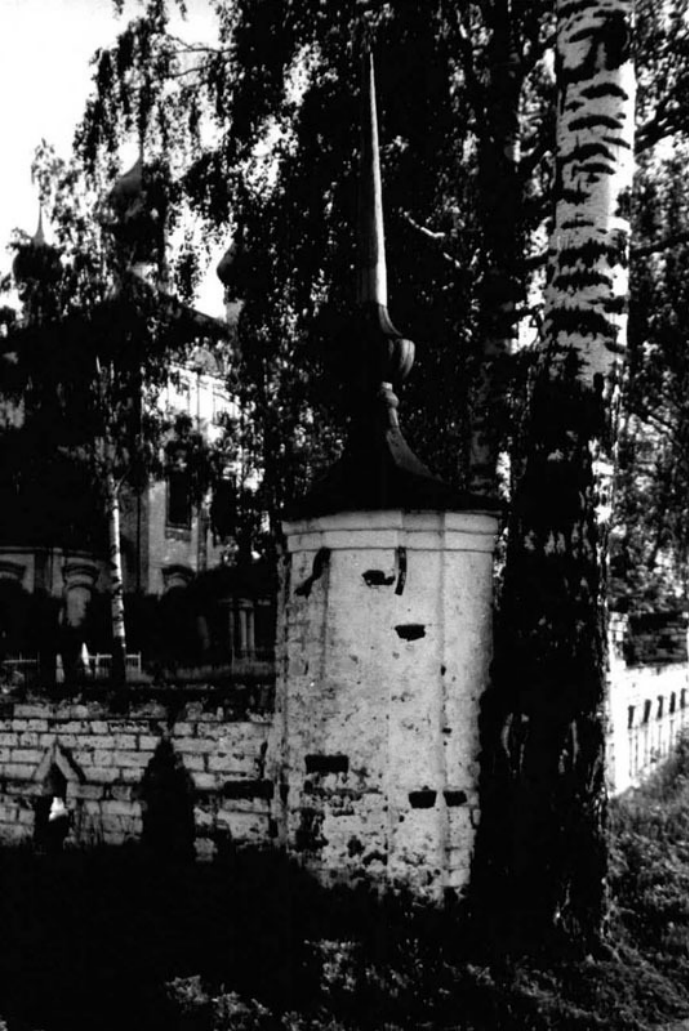
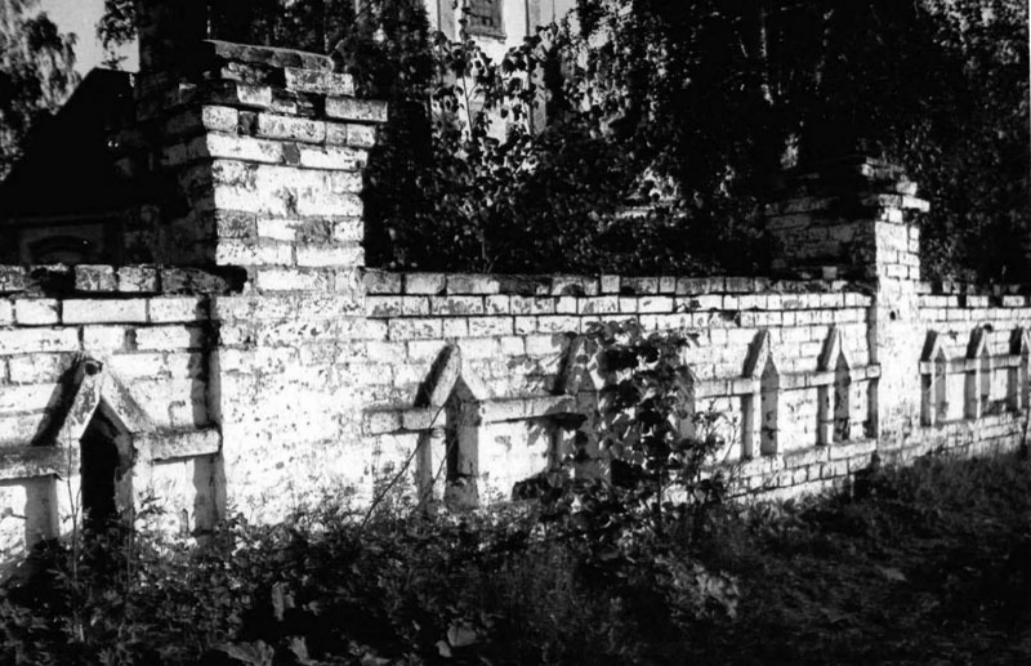
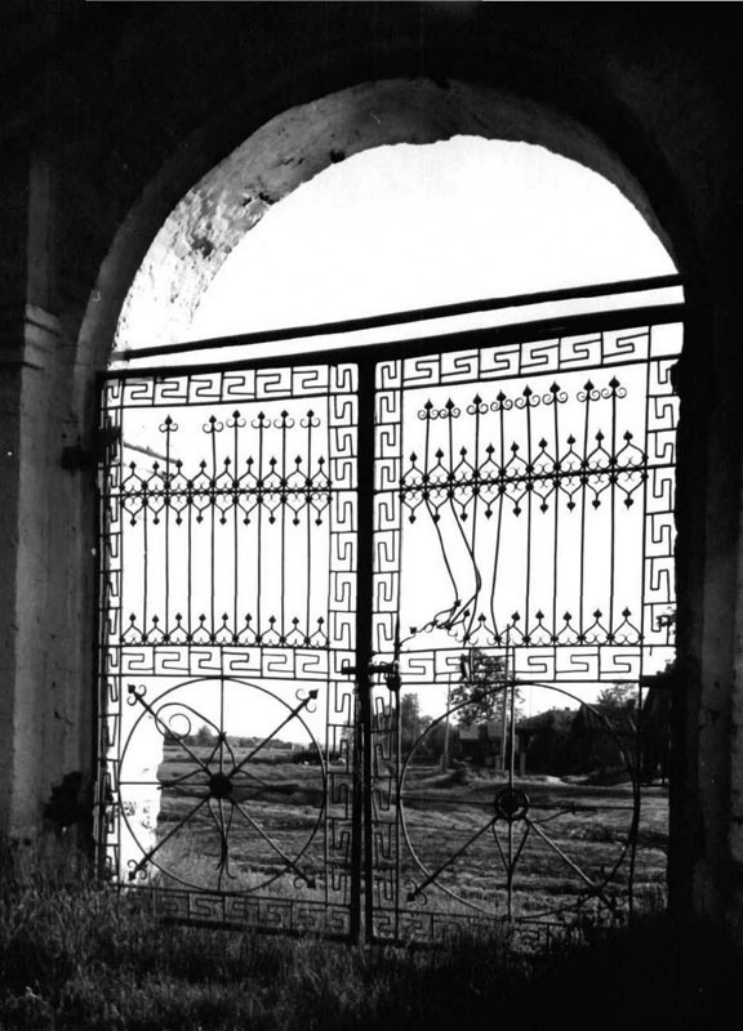
б) перестройки и утраты, изменившие первоначальный облик памятника. Утрачено крыло северной стены, примыкавшее к северо-восточному углу церковной сторожки. Заменяющим ныне крыло деревянный забор стоит не на старом месте и примыкает к юго-восточному углу сторожки. Разрушается кирпичная кладка восточного пилона южных ворот и в цокольной части юго-восточной угловой башни. Частично утрачены покрытия крыш стен, ряда столбов и северных ворот.

Комплекс церковной ограды состоит из кирпичной стены со столбами, граненых башенки /на северо-восточном и юго-восточном углах /, небольшой лавки в северо-западном углу и трех ворот — западных, северных и южных. Ограда охватывает участок территории, имеющий в основе прямоугольную, вытянутую с запада на восток форму. Западный отрезок северной стены — от сторожки до лавки на углу — несколько склоняется к юго-запад.

Ограда представляет собой невысокую кирпичную стенку, прорезанную узкими, обрамленными тягами проемами с фронточными завершениями, имеющая цоколь и карниз из одной тяги, проходящей на уровне завершения проемов. Квадратные в плане столбы, членият ограду на отдельные прясла. Угловые башенки ограды обработаны низкими лопатками, имеют карнизы в завершениях и железные фигурные покрытия с высокими шпильми. Прямоугольная в плане, с обработанными лопатками углами, фронтоными завершениями на главном северо-западном и боковых фасадах, отделенными карнизом из трех тяг лавка имеет пощипцовое железное покрытие, увенчанное миниатюрной главкой с крестом. На главном фасаде устроен дверной проем, ведущий в глухое, без окон помещение с плоским перекрытием. Задняя стена лавки фланжирована расходящимися под тупым углом отрезками стен, обработанными пилястрами, на которые переходит венчающий карниз лавки. К этим отрезкам стен примыкают более низкие прясла ограды.

Западные ворота расположены на одной оси с Рождественской церковью и являются главными воротами комплекса. Композиция ворот с широким центральным проемом, перекрытым аркой и узкими боковыми, имеющими плоские перемычки — симметрична, относительно центральной оси. Симметричность построения усилена завершение в виде ступенчатого фронтона, на уступах которого расположен постамент-гумб для трех декоративных главок. Западные грани пилонов ворот обработаны рустованными лопатками с карнизом из трех тяг-полок, которые продолжают и на остальных гранях. Воротные полотнища — железные, ажурные в орнаменте их использованы мотивы классицизма. см. ВКЛАДЫШ № I

Северные ворота /на генплане - "Б"/ несколько смещены от центральной поперечной оси церкви к востоку, а южные /на генплане - "В"/ - к западу. Северные и южные ворота - однопролетные, пролеты перекрыты арками, завершены фронтонами, которые опираются на трехчастные карнизы. Стены ограды и включенных в нее построек побелены.

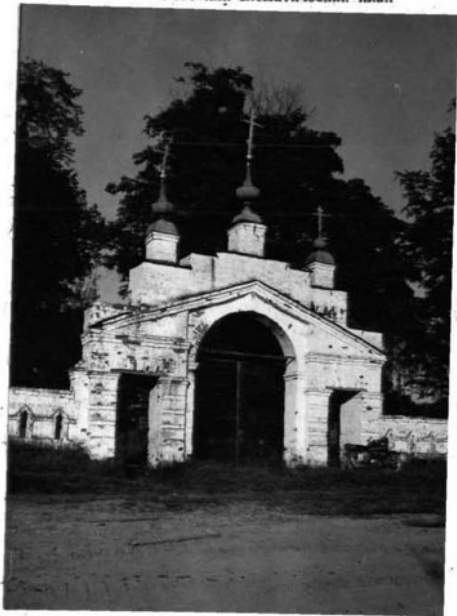
Фото или схематический план

Комплекс церковной ограды состоит из кирпичной с росчерками побелки невысокой стены, граничной в плане башенок в северо-восточном и юго-восточном углах, лавки, почти квадратной в плане, в северо-западном углу и трех ворот — с запада, севера и юга. Ограда охватывает участок территории правильной прямоугольной формы, вытянутой с запада на восток.

Плановые размеры участка по его центральным осям: 152 м<sup>2</sup> x 73 м.  
Размер кирпича постройки: 27x13x7.
