П А С П О Р Т

I. НАИМЕНОВАНИЕ ПАМЯТНИКА Жилой дом

Конец XIX в.

г. Каменка, ул. Первомайская, 20
национальный округ; населенный пункт; пути подъезда)

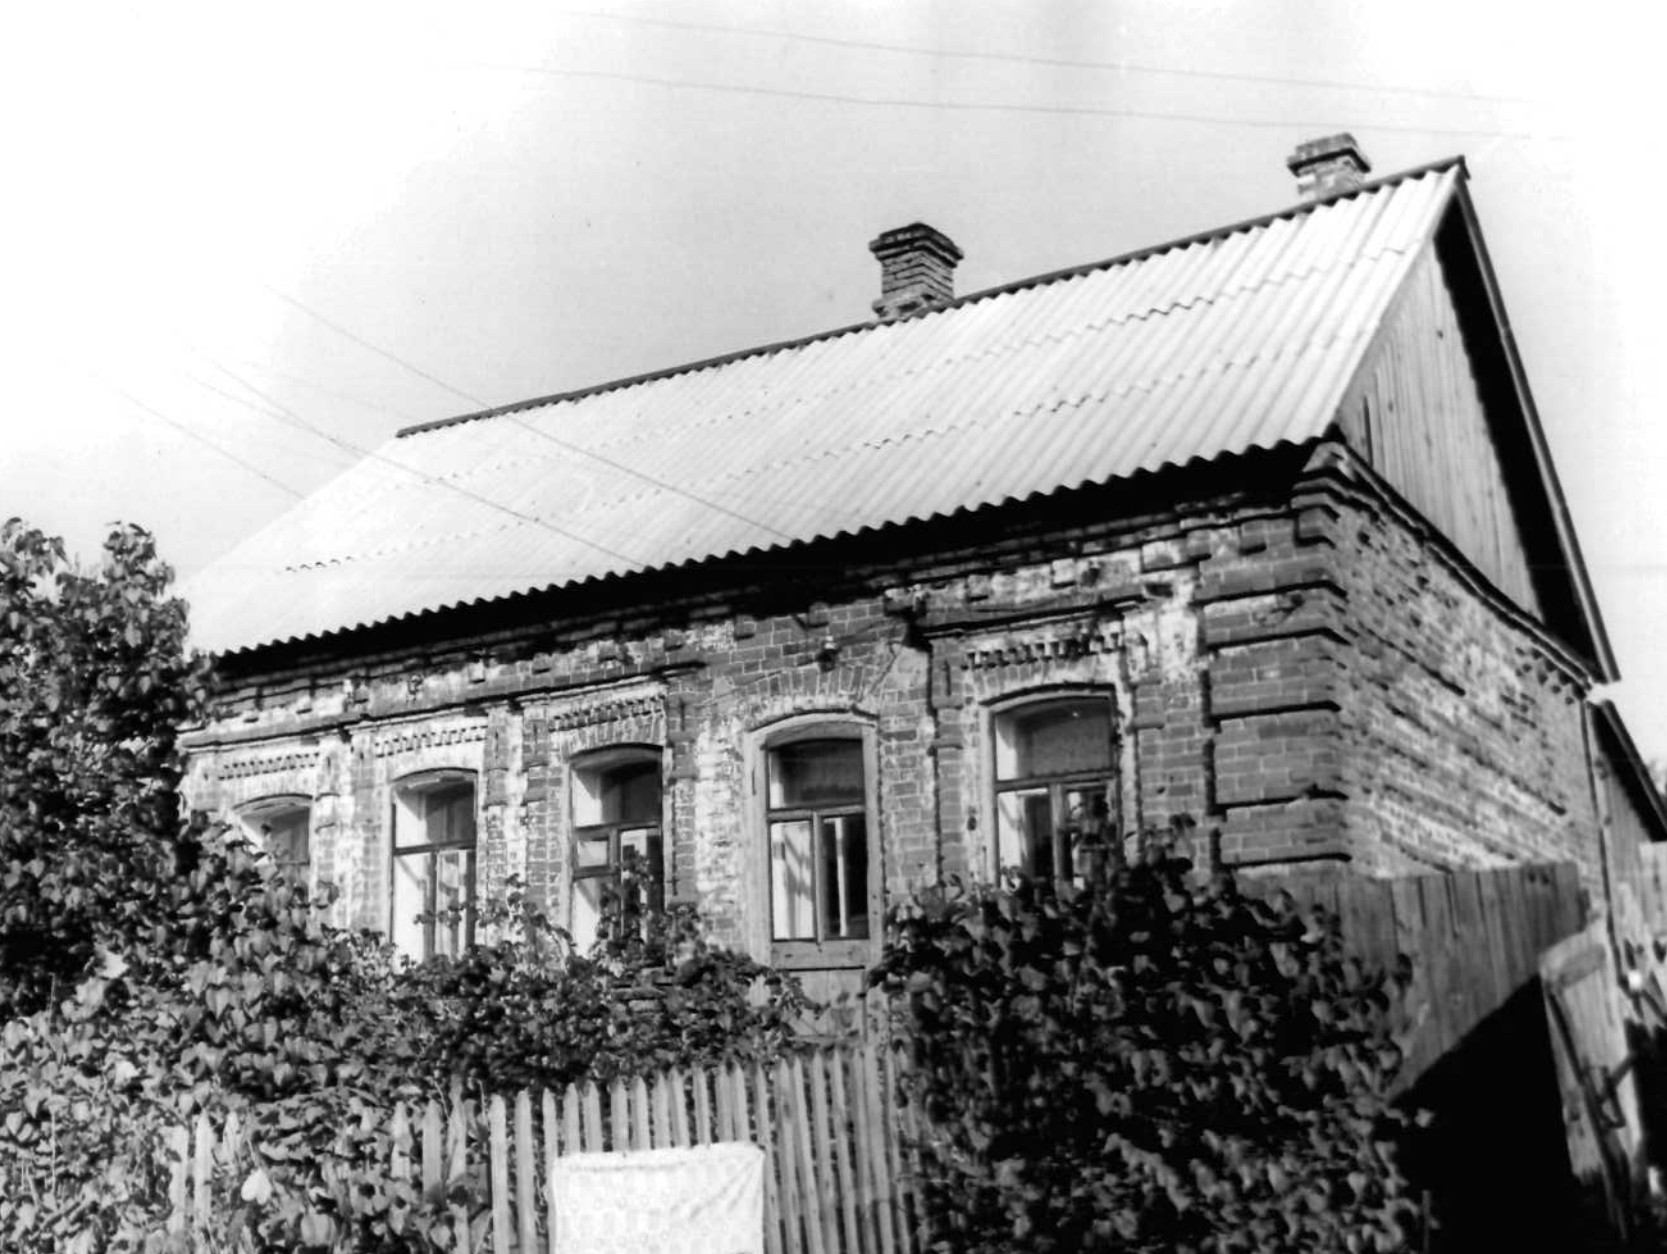
П Л А Н

Габариты в плане — 9,5 X 7 м. (в кирпичных стенах)
 общие — 9,5 X 9,5 м.

ПЕНЗЕНСКАЯ ОБЛАСТЬ, КАМЕНСКИЙ РАЙОН
Г. КАМЕНКА, ул. ПЕРВОМАЙСКАЯ, 20
ЖИЛОЙ ДОМ, конец XIX в.

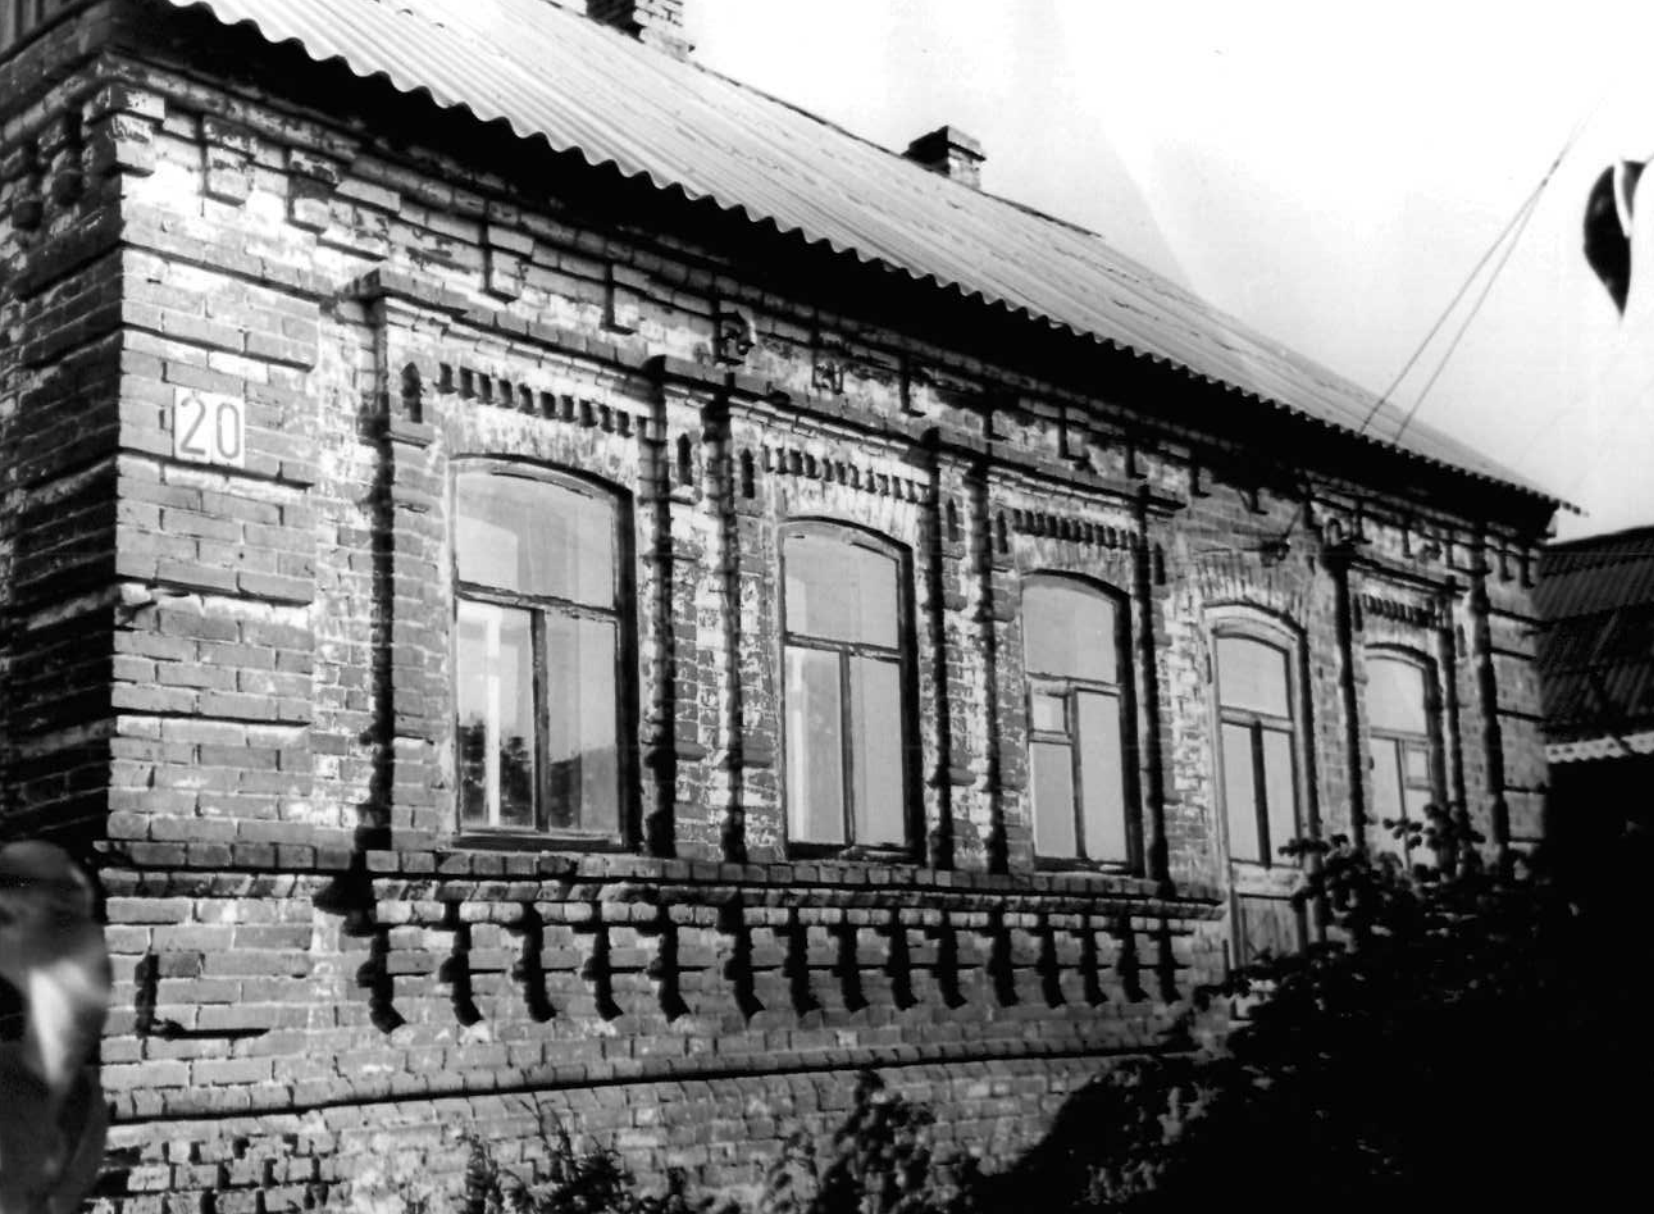
Пензенская область
Каменский район
г. КАМЕНКА
ул. Первомайская, 20
ЛИЛОМ ДСМ н. XIX в.
Вид с юго-запада
Рисов Л.К. 1931 г.

Дом находится на восточной стороне Первомайской улицы на отлогом откосе холма, спускающегося к долине р. Атмис. Он представляет собой небольшой прямоугольный объём, ограниченный четырьмя кирпичными стенами толщиной в два с половиной кирпича. Здание одноэтажное, поставлено на высокий цоколь. Перекрытие деревянное, плоское. Кровля двухскатная, покрыта шифером.

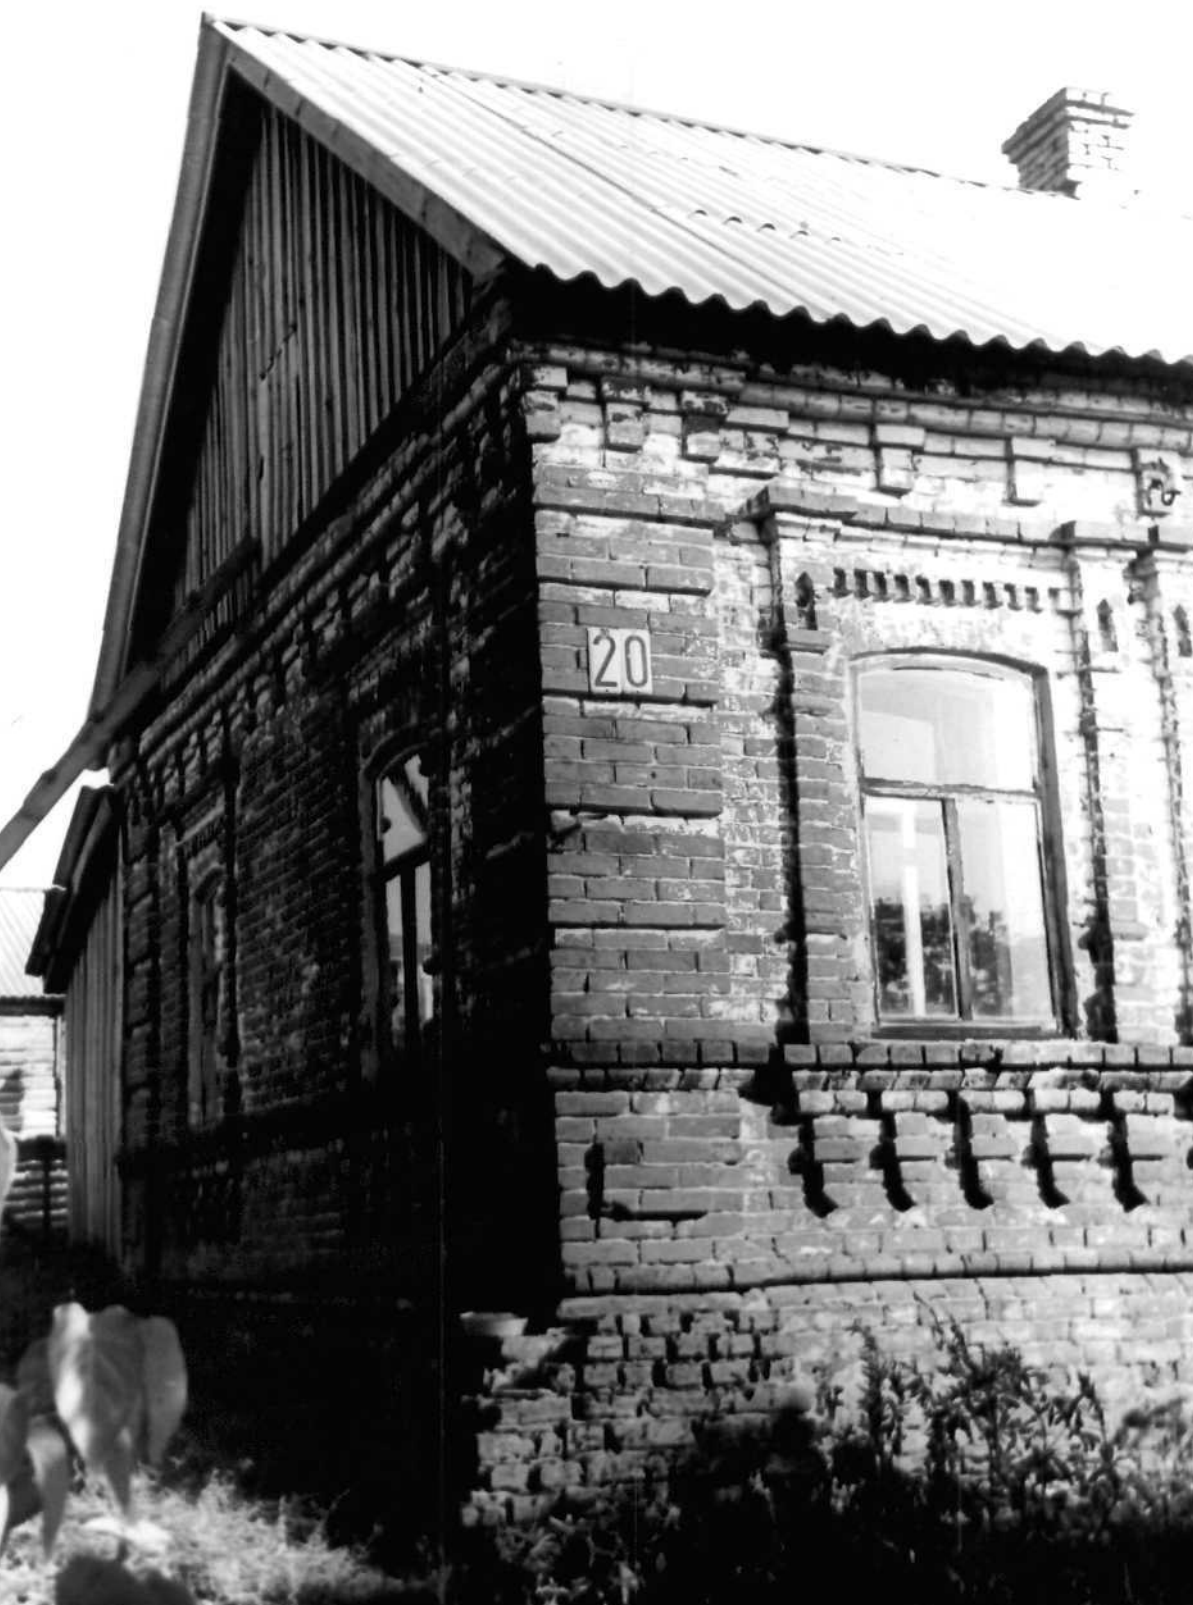
Пензенская область
Камышинский район
г. КАМЕНКА
ул. Первомайская, 20
ЖИЛОЙ ДОМ № XIX в.
Западный фасад
Россов Л.А. 1981 г.

Изменена внутренняя планировка дома, снаружи на поверхности западной стены прослеживаются два гнезда, заделанные цементным раствором, что свидетельствует о бывшем здесь деревянном крыльце, ныне утраченном. Дверной проём главного входа в дом превращен в окно.

Архитектурный декор присутствует главным образом на поверхности западного и северного фасадов. Южная стена дома глухая, без проёмов, восточная — скрыта деревянными хозяйственными пристройками.

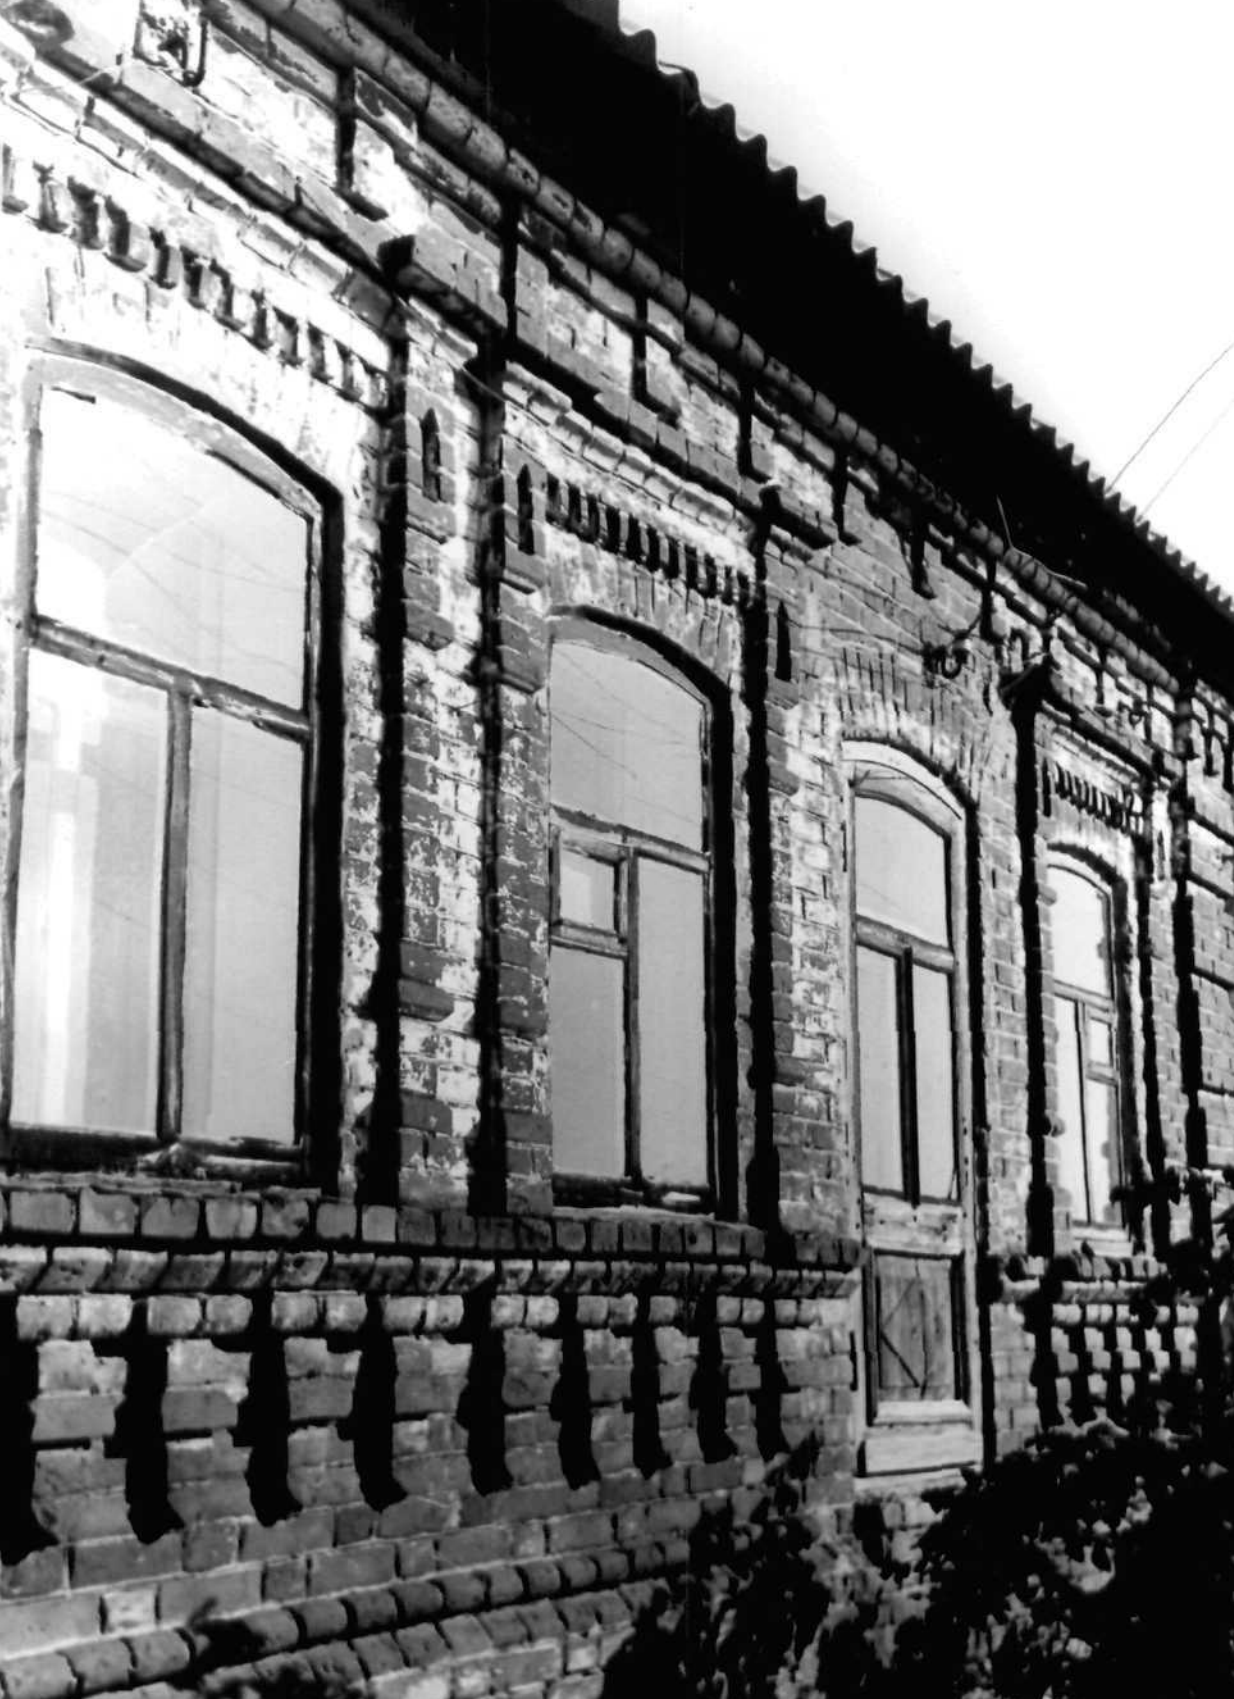
Северный фасад, вид

По углам здания имеются рустованные лопатки. Их нижние части без руста, отделены от верхних пояском из двух рядов кирпича, и на поверхности, в середине, имеются прямоугольные выступы. Поясок с небольшим разрывом переходит на оконные наличники, являясь их составной частью. К этому пояску здесь подвешены крупные гири, по пять штук под каждым из окон, не отвечающие ни масштабу последних, ни мелким сухарикам верхней части наличников. Плоские полуколонки по бокам окон, имеющих лучковые перемычки, раскреповываются с профилированным пояском (выкружка с полочкой) верхней части наличников. Стены здания увенчаны профилированным карнизом с крупными и редко расставленными "Т"-образными фигурами, состоящими из двух тычков кирпича, накрытых трехчетвертным ложком. Поверхность цоколя, выступая вперед относительно плоскости фасада, отделена от него валиком и кирпичем с подрубкой угла.

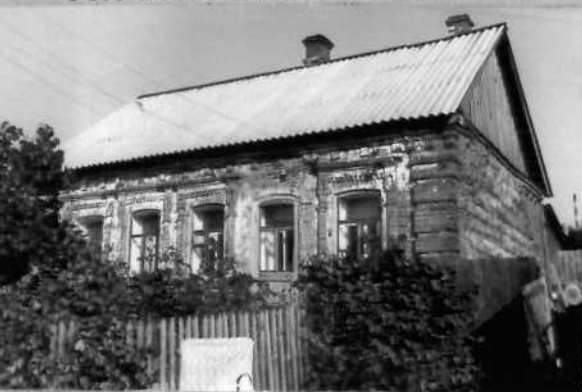
Фото или схематический план

Дом представляет собой небольшой прямоугольный объём, ограниченный четырьмя кирпичными стенами. Здание одноэтажное. Перекрытие деревянное плоское. Кровля двухскатная, покрыта шифером.

Его декоративное убранство состоит из венчающего карниза с крупными, широко расставленными фигурами типа сухариков, рустованных угловых лопаток, оконных наличников с плоскими полуколонками, соединёнными сверху и снизу горизонтальными поясами (нижние с пятью крупными тирьками под каждым из окон), и профилированного пояса цоколя. Перемычки оконных проёмов и бывшего дверного в западной стене — лучковые.
