ПАСПОРТ

I. НАИМЕНОВАНИЕ ПАМЯТНИКА ДОМ СЕМЕНОВА

Пензенская обл. Белинский р-н. г.Белинский Комсомольская пл. 10
национальный округ; населенный пункт; пути подъезда)

ПЕНЗЕНСКАЯ ОБЛАСТЬ БЕЛИНСКИЙ РАЙОН ГОРОД БЕЛИНСКИЙ
ДОМ СЕМЕНОВА КОНЕЦ XIX ВЕКА
План I-го этажа

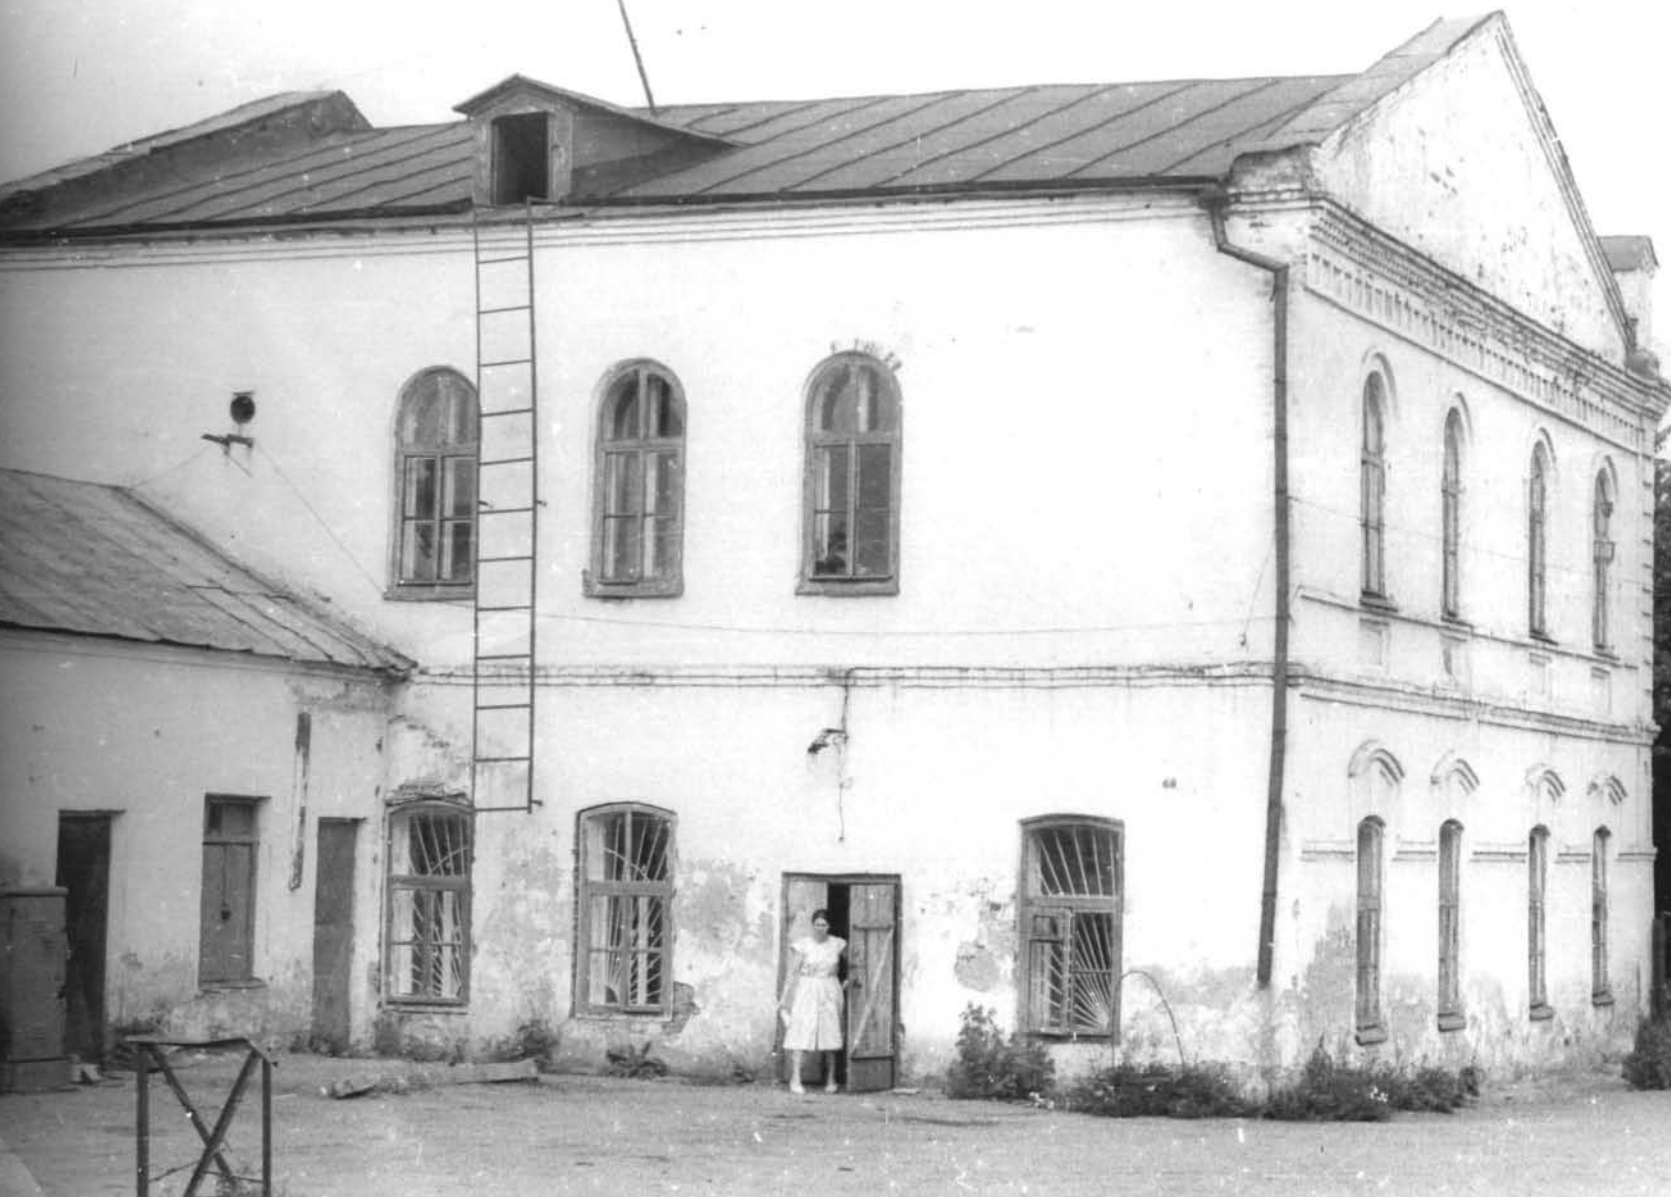
2. Пензенская обл. Беллинский р-н
г. Беллинский Дом Семенова 1894г.
западный фасад фото Сосновского
1983г.

К западному фасаду примыкает современная кирпичная одноэтажная пристройка. А первом этаже западного фасада прорублена дверь.

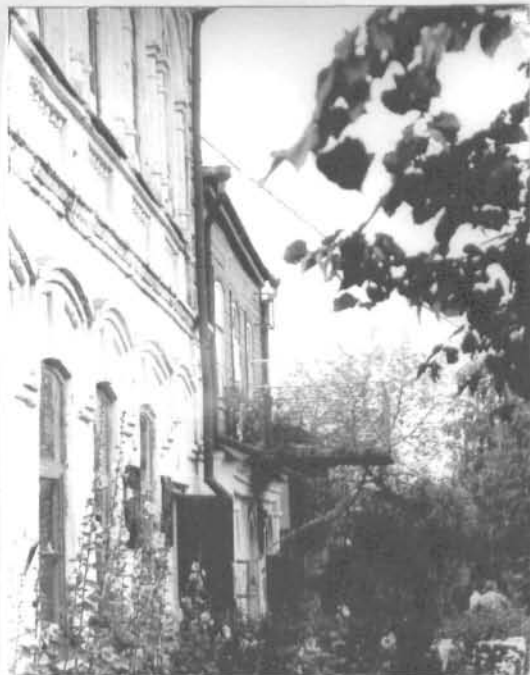
Двухэтажный, каменный, прямоугольный в плане дом крыт двухскатной кровлей. Главный восточный фасад 7-ми осевой. Первая ось справа в первом этаже — дверной проем. Все оконные проемы первого этажа с лучковыми перемычками, обработаны лучковыми сандриками. Проемы второго этажа с арочными перемычками, обрамлены полуколонками, завершающимися арочными сандриками. Углы обработаны пилястрами с накладными кирпичными квадратами, имитирующими руст. Венчающий карниз украшен двумя рядами поребрика. Задний фасад лишен декора. В целом дом интересен, как пример купеческого дома конца XIX в.
