**П А С П О Р Т**

Башня кызыл № 2, комплекс I

ЧИ АССР, Ачхой-Мартановский р-н, с. Цеч

## УЧЕТНАЯ КАРТОЧКА

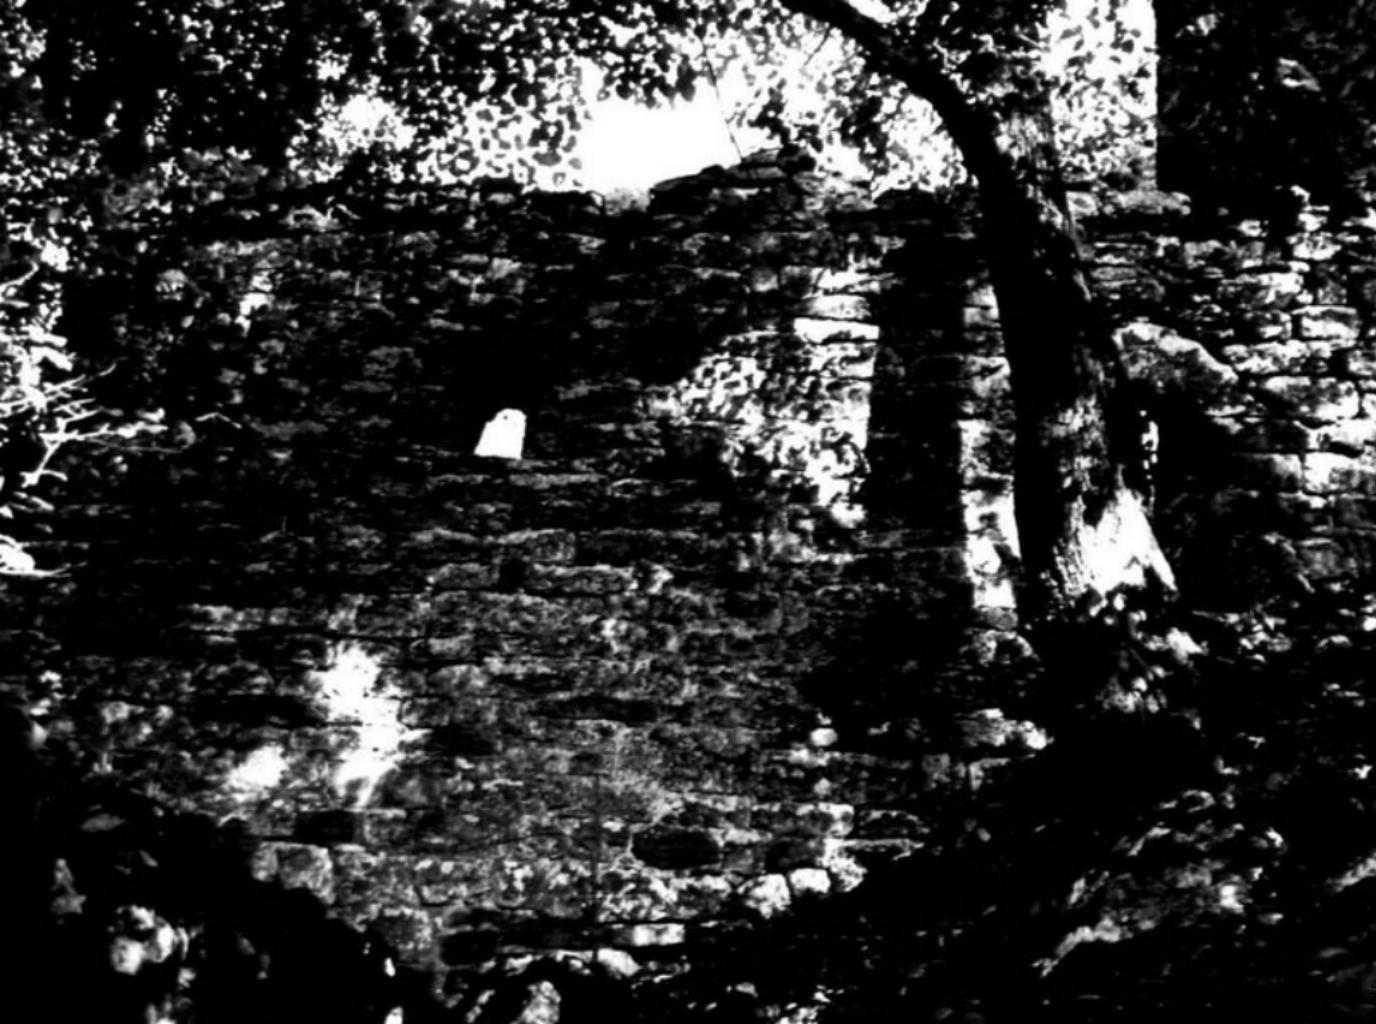
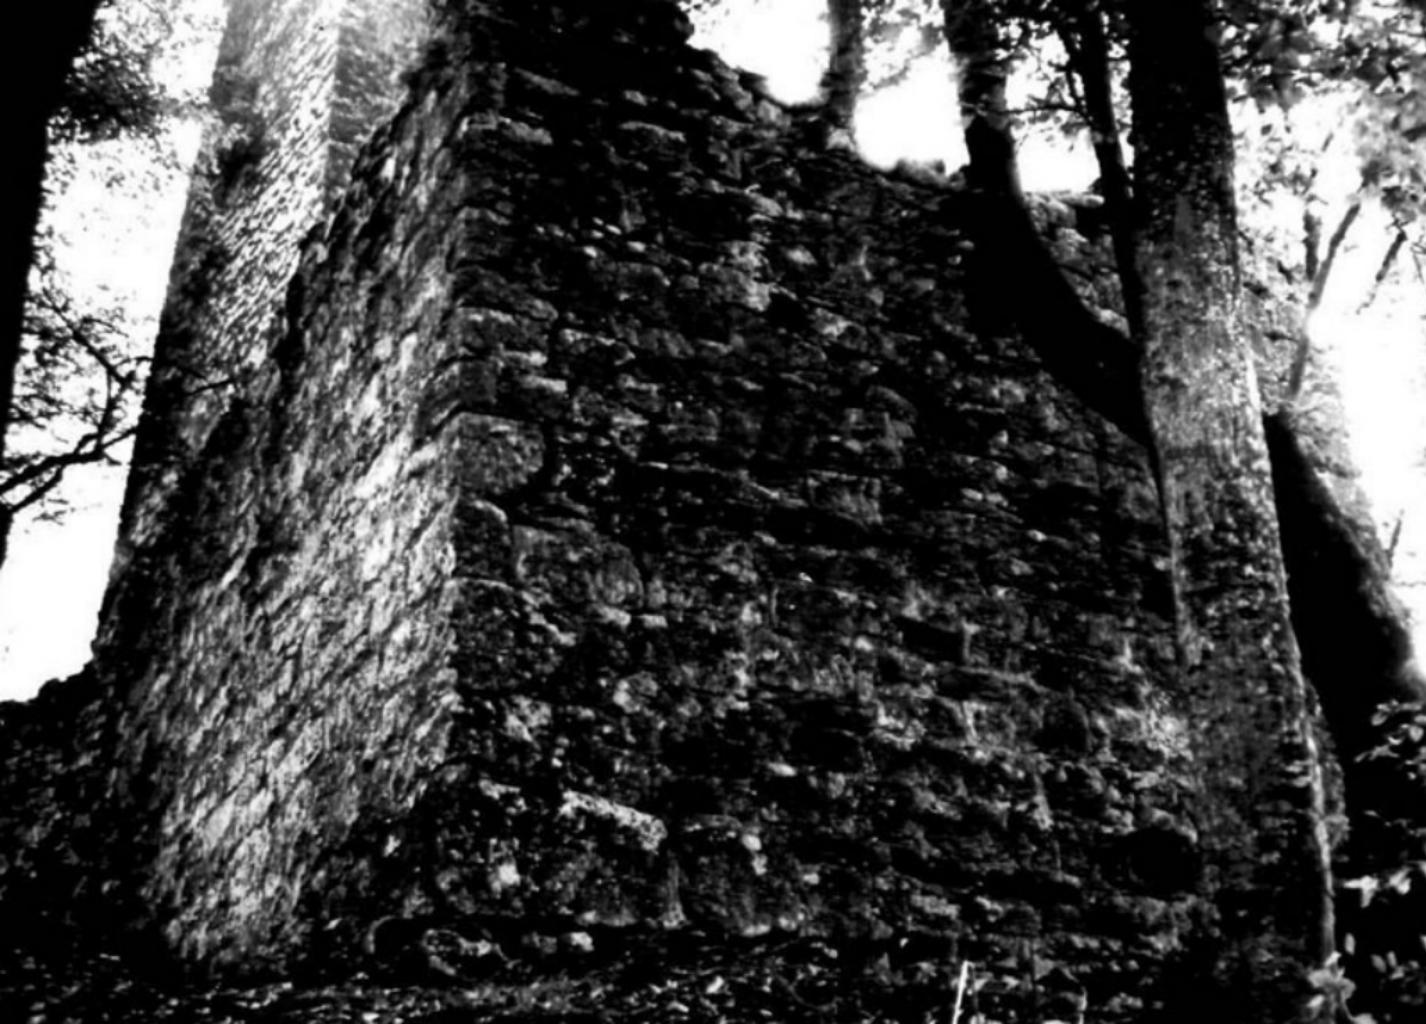
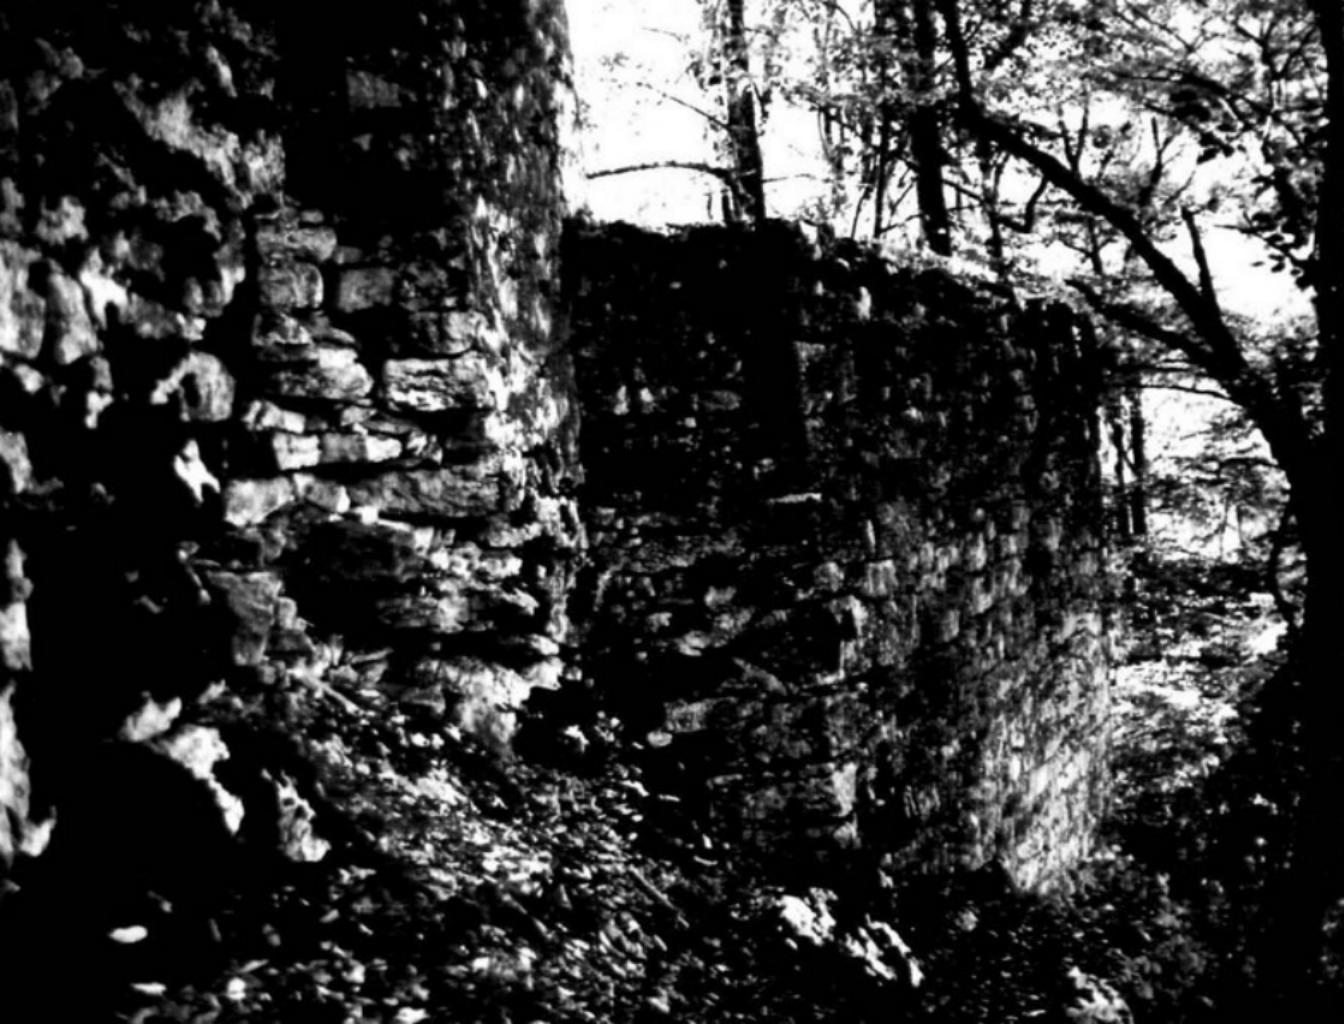
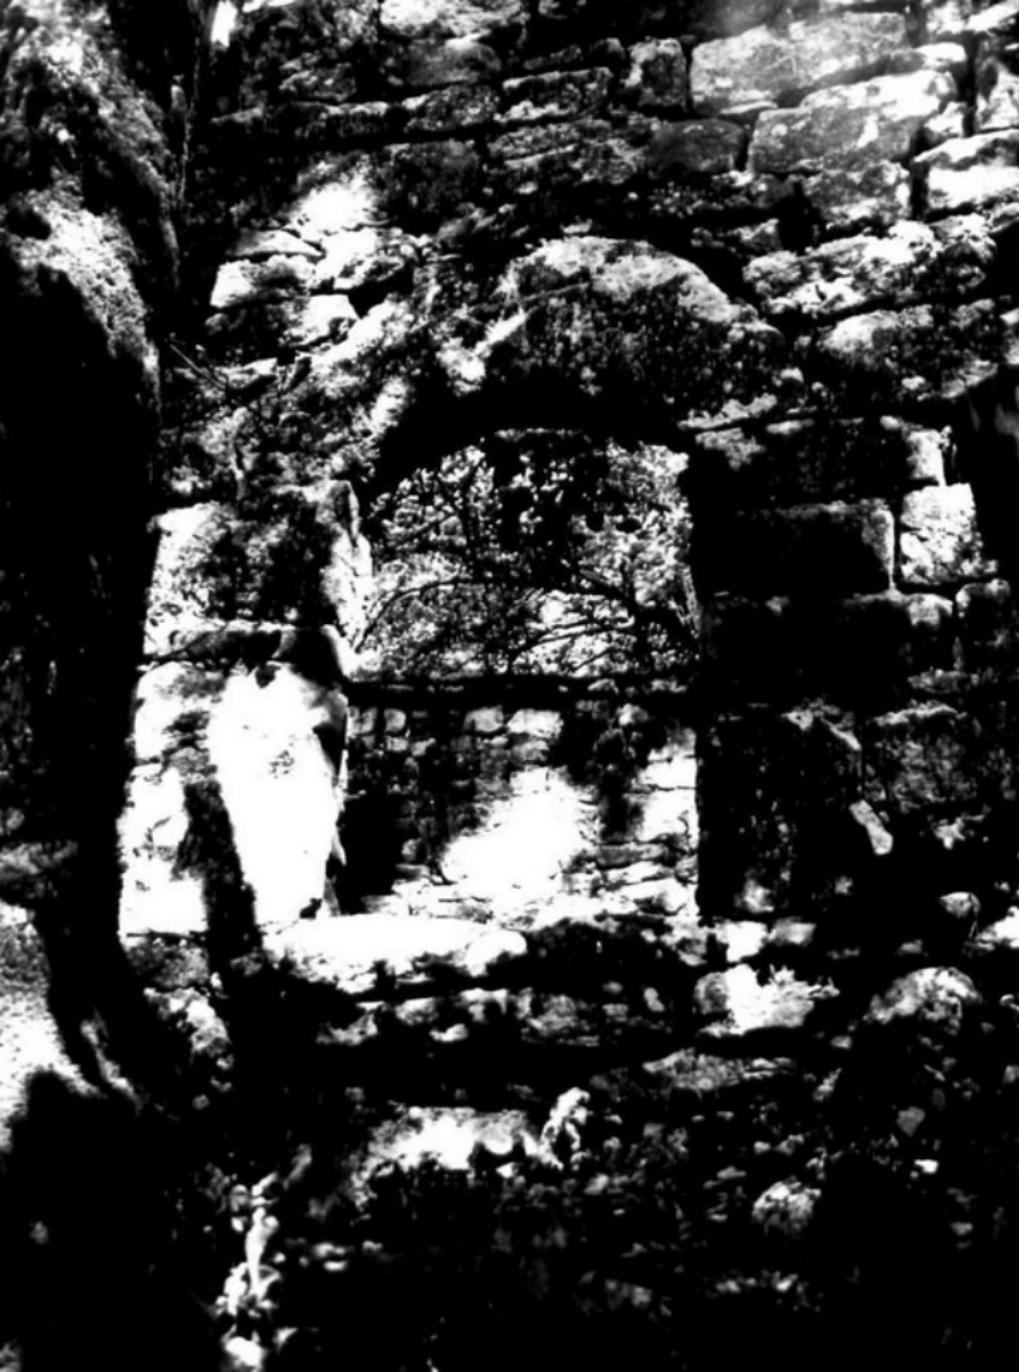
**Утрачено:** центральный опорный столб, покрытие башни, междудахное перекрытие, заполнения оконных и дверных проемов. Разрушена верхняя кромка стен. Внутри башни завал из камней. Площадка, на которой стоит башня, заросла деревьями и кустами.

Башня жилая № 2 стоит в группе блокированных башен на гребне холма, который к северу круто обрывается в глубокое ущелье, а к югу полого спускается к р. Бортянге. Башня двухъярусная. По сторонам света ориентирована своими углами. Стены имеют небольшой уклон кверху. Башня жилая № 2 пристроена к башне боевой № 1, чуть под углом и со сдвигом.

Башня в плане в виде трапеции. Фактически она имеет три стены, четвертой служит юго-западная стена башни боевой № 1, к которой она пристроена без перевязки камней в кладке стен. Размеры по наружным стенам 7,45 x 5,74 м. Толщина стен по юго-западному фасаду - 0,65 м, по юго-восточному - 0,62 м. Кладка из крупных камней, с вкраплением плоских камней небольшого размера, на известковом растворе. В углах крупные камни для перевязки стен.

Вход в башню в стене юго-восточного фасада на второй ярус. Размеры дверного проема снаружи 0,86 x 1,37 м, изнутри - 1,2 x 2,25 м. Проем снаружи завершается аркой из массивного каменного блока размером 1,36 x 0,65 м. Изнутри - стрельчатая арка, сделанная напуском камней в виде ложного свода. В боковых стенах имеются пазы для задвижки /засова/ двери сечением 12 x 15 см и глубиной: справа - 0,15 см, слева - 1,5 м.

окно арочной формы. Его размеры снаружи 0,36 x 0,28 м, изнутри - 0,90 x 0,46 м. Конструкция оконного проема идентична дверному. На перемычке проема едва различим петроглиф в виде свастики. Другое окно расположено на стене юго-западного фасада. Его размеры и конструкция идентичны.

В интерьере видны парапеты в виде выступа стен - юго-восточной и северо-западной, шириной 13 см для опирания наката перекрытия первого яруса. Кладка стен выполнена более грубо, чем снаружи. Следов штукатурки нет. В юго-восточной стене между дверью и окном видна прямоугольная ниша размером 30 x 40 x 30 см. Аналогичная ниша в северо-западной стене.

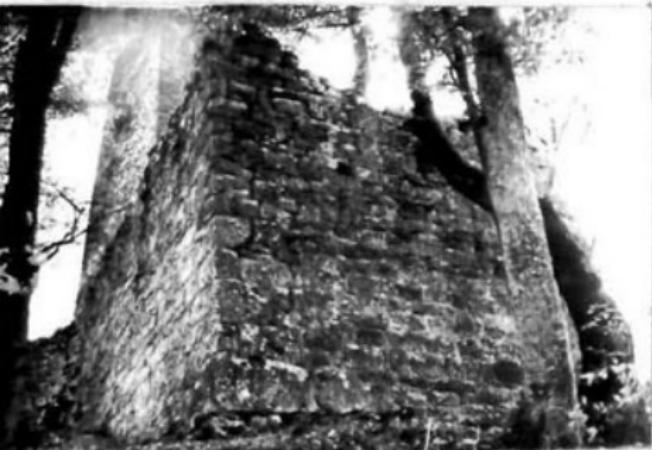
ОБРАЗОВАНИЕ: ОБР. 55871  
ФОТОГР.: Г. А. САДКОВА  
Год: 1938

Башня кирпичная № 2 стоит в группе обломков башен. Башня двухъярусная, по сторонам света ориентирована своими углами. Стены имеют уклон кверху. Пристроена к башне боевой № 1. В плане башня трапециевидная. Вход в башню в стенах юго-восточного фасада на второй ярус. Врата арочной формы, в боковых стенах - пазы для задвижки. На этой же стене на втором ярусе окно арочной формы. Конструкция оконного проема идентична дверному. Идентичное окно на стенах юго-западного фасада. В интерьере парapеты для опирания наката перекрытия первого яруса. Следов штукатурки нет.
