ПАСПОРТ

I. НАИМЕНОВАНИЕ ПАМЯТНИКА Усадьба М.Т.Потелицина.

IV. АДРЕС (местонахождение) ПАМЯТНИКА Архангельская обл. г. Каргополь, ул. Архангельская, 32.
(АССР, край, область, район, наименование обл., края, района, поселка)

УЧЕТНАЯ КАРТОЧКА Усадьба М.Т. Потелишина.

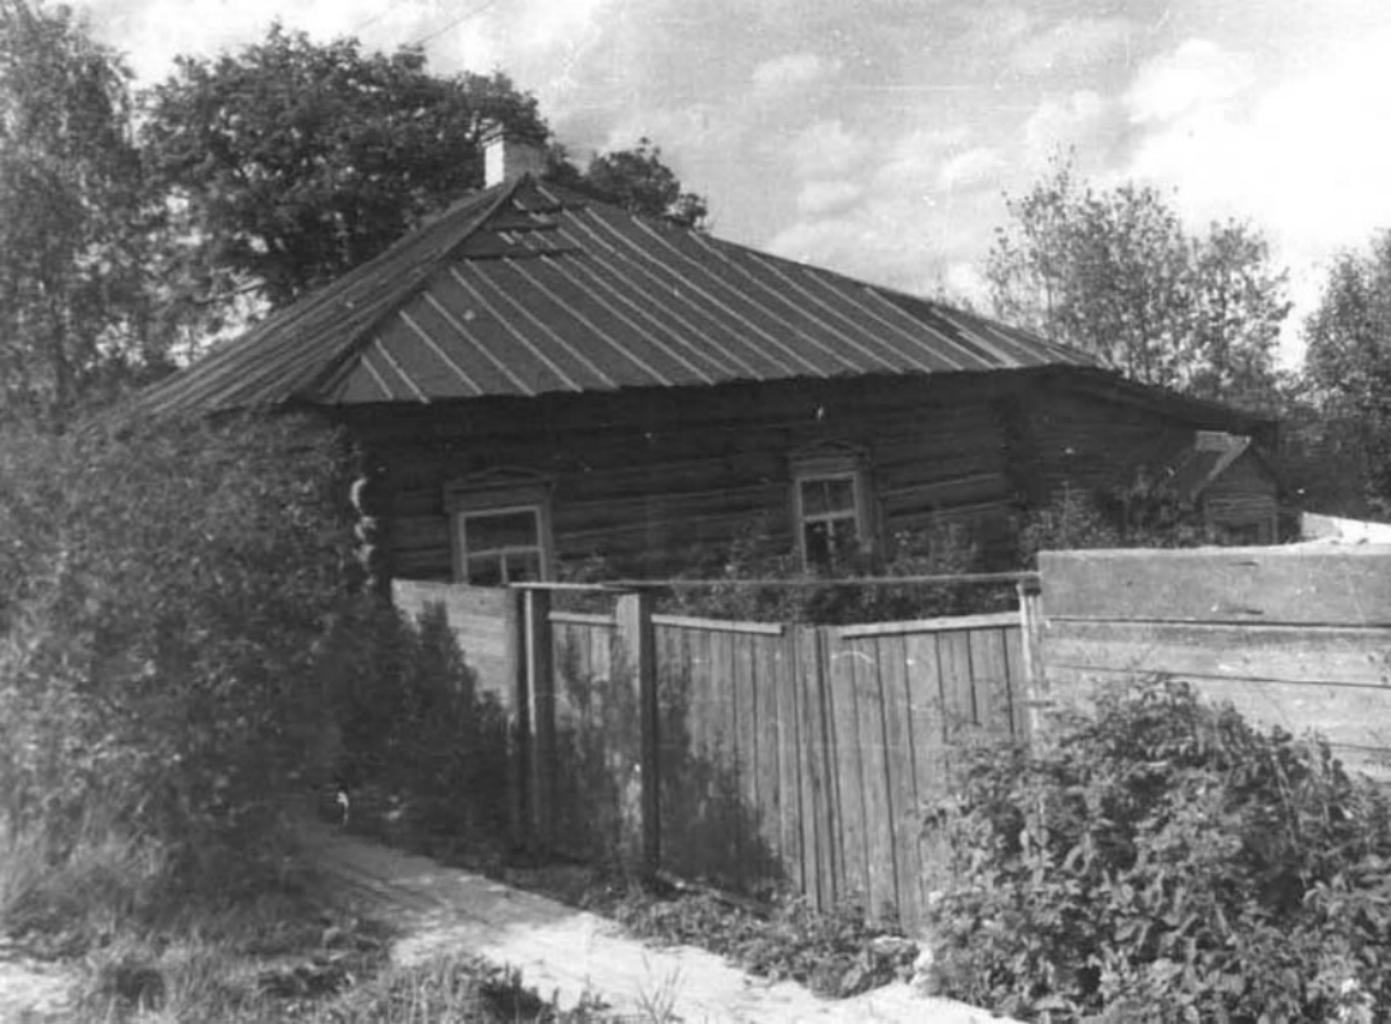
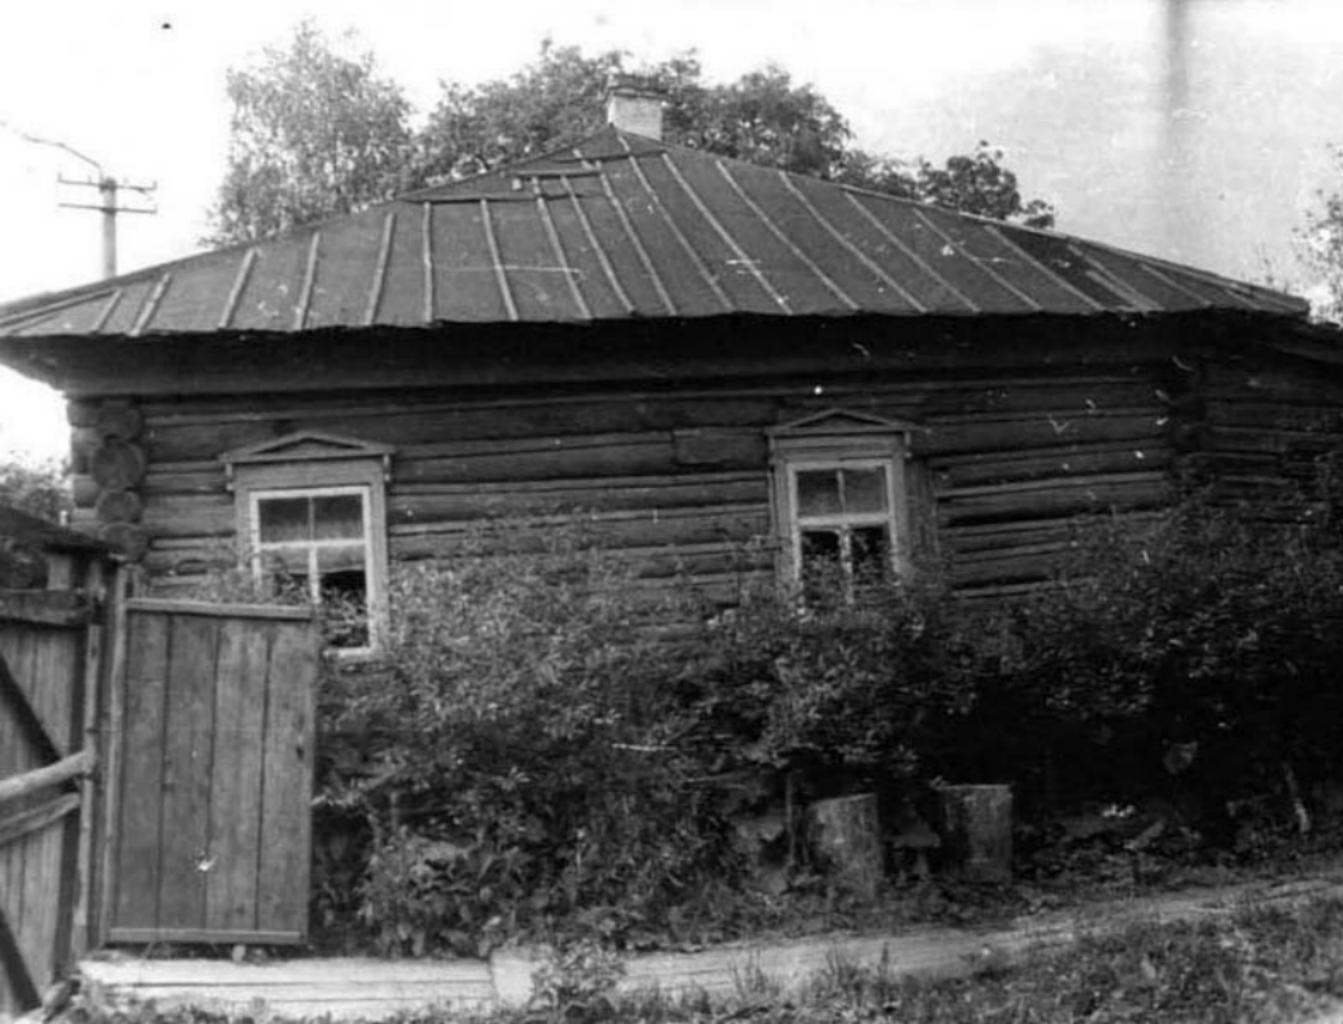
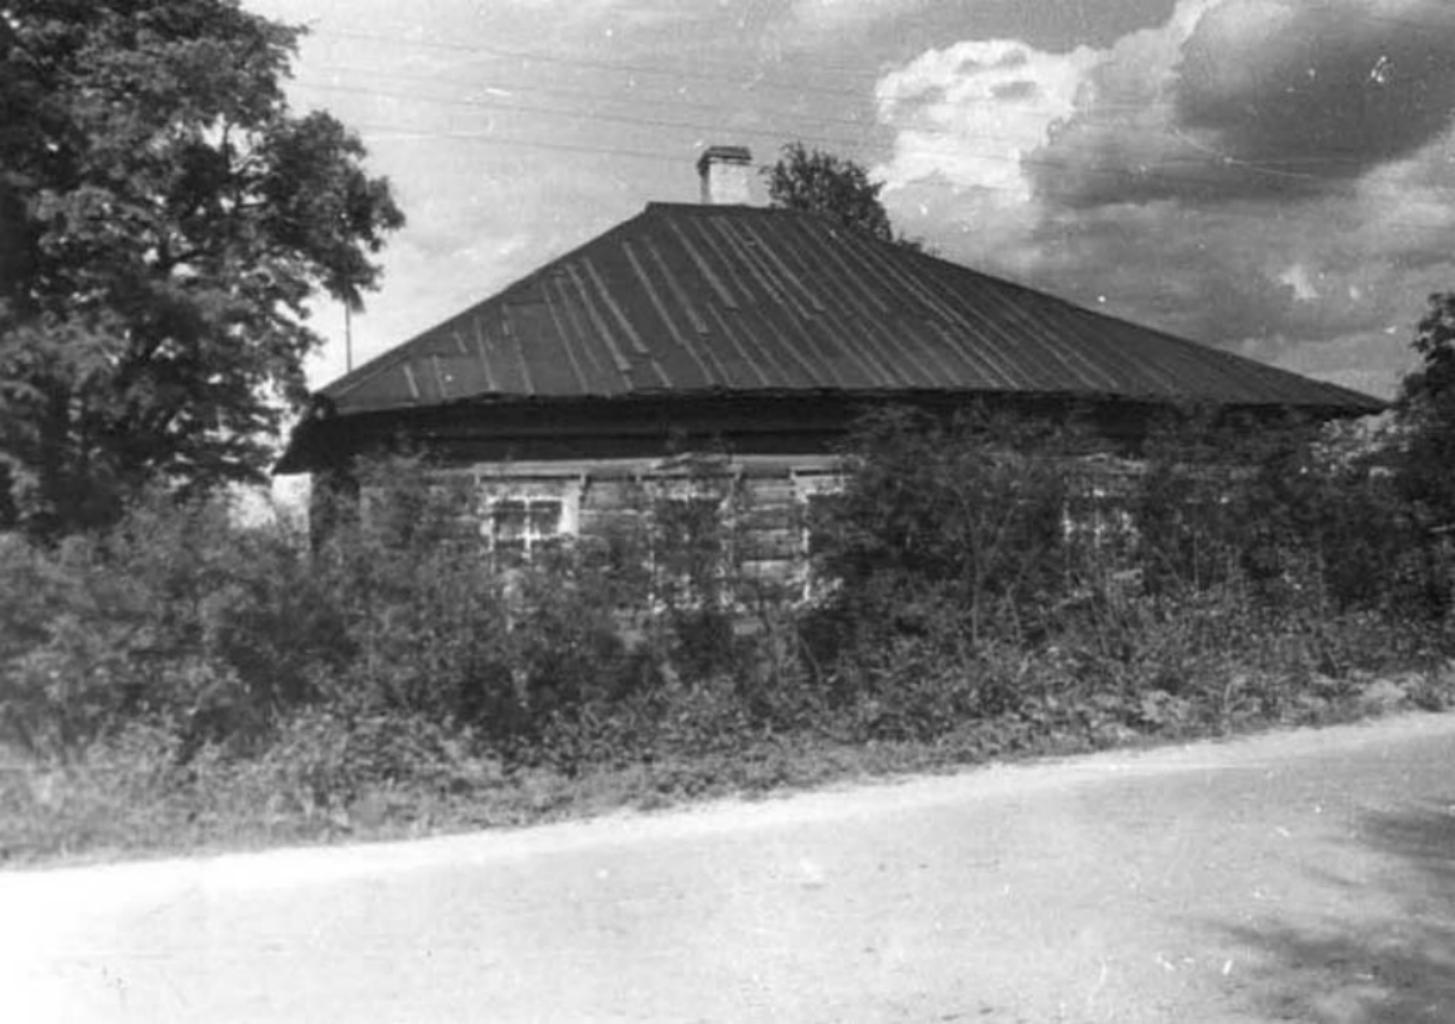
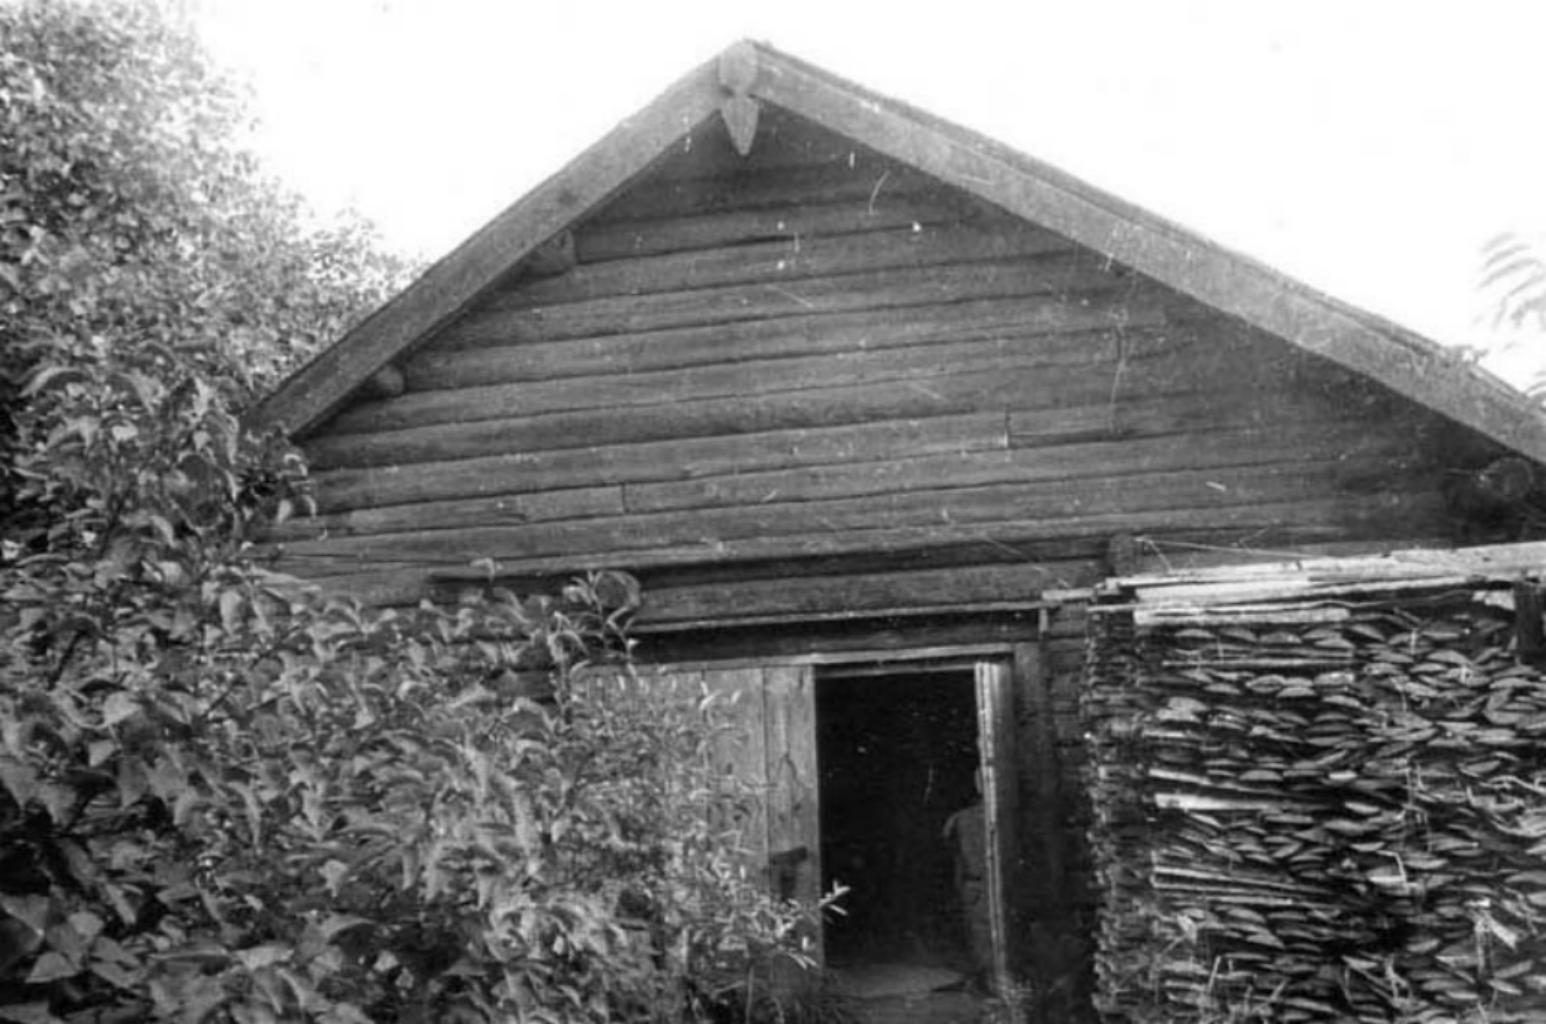
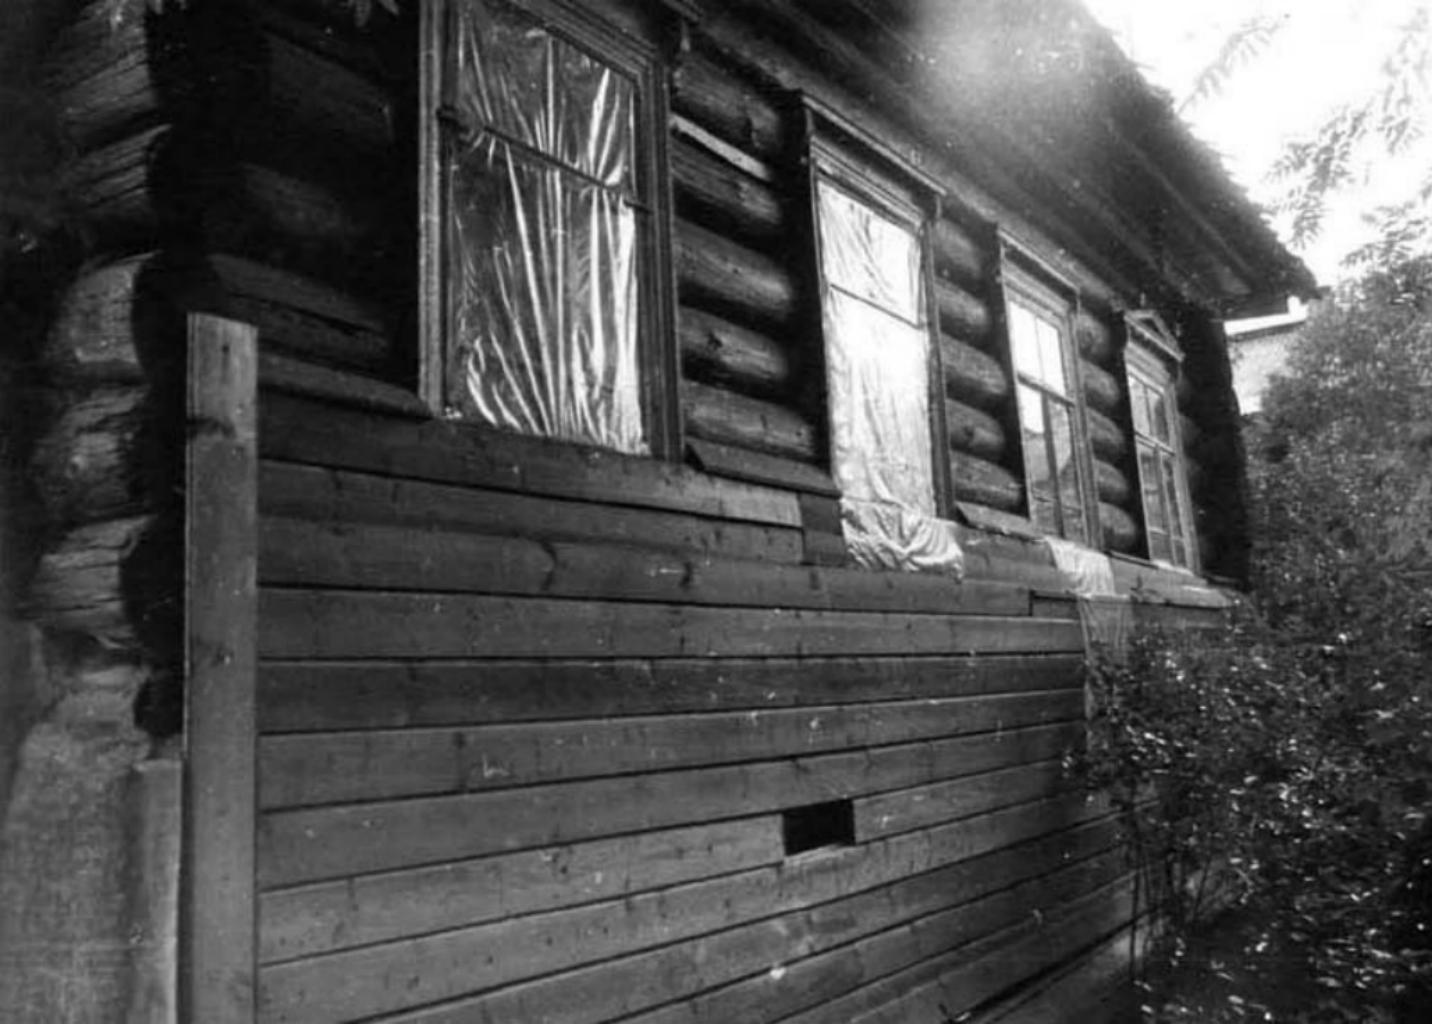
Фото общего вида — **-6-**

Фасады несимметричны. На северном фасаде расположено четыре окна, наличники которых на флангах завершены фронтончиками, а в центре — полочка-ми. На южном фасаде сделано два окна, завершенных фронтончиками. Планировка, образованная тонкими перегородками, состоит из четырех различных по площа-ди комнат, объединенных круговым обходом и отапливаемых одной большой печью, стоящей в центре. Стены внутри отесаны. Углы обработаны в "лас". Перек-рытие плоское. В интерьере сохранились двупольные филенчатые двери.

Сенник — прямоугольное в плане сооружение, незначительно вытянутое по оси север-юг, сложено из бревен, перевязанных в "обло", и покрыт двухскатной самцовской крышей. На северном фасаде сделан широкий прямоугольный дверной проем.

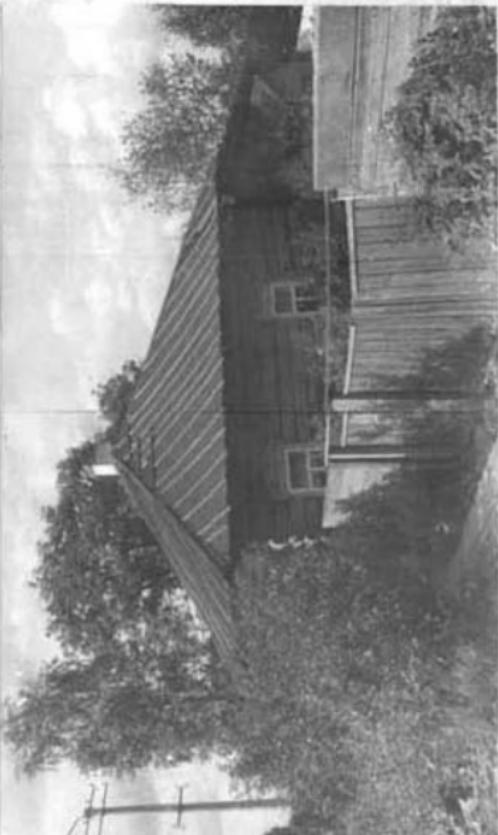
Фото или схематический план

Городская усадьба занимает сильно вытянутый в глубь квартала участок, в плане представляющий неправильный пятиугольник с незначительным изломом южной стороны. К улице участок обращен короткой западной стороной. В передней части участка расположен жилой дом. В нескольких метрах от него сохранился сенник. Между домом и сенником выкопан колодец. Заднюю часть участка занимает огород.

Одноэтажный деревянный дом, обращенный на улице продольным фасадом, рублен из бревен, перевязанных в "обло". Прямоугольный план сруб-четырехстенок покрыт четырехскатной крышей. Со стороны заднего восточного фасада к нему примыкают тесовые сени. В оформлении фасадов использованы позднеклассицистические детали. Планировка состоит из четырех комнат, объединенных круговым обходом.

Сенник - единственное из нескольких надворных построек, сохранившееся на территории участка, рублен из бревен, перевязанных в "обло" и покрыт двухскатной самшитовой крышей.
