П А С П О Р Т

I. Наименование памятника Дом Кудасова

I. Дом Кудасова.

IV. Красный съезд, 4-а.

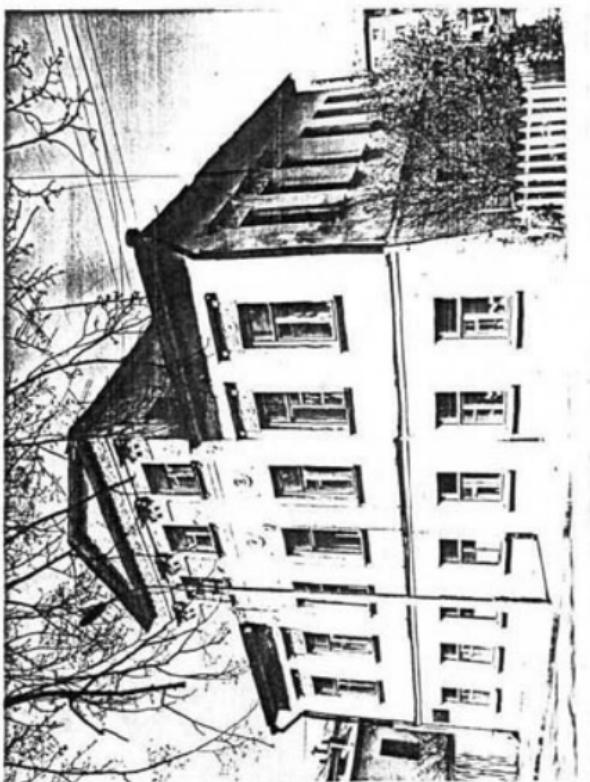
Фото или схематический план

Характерный для Ярославля богатый особняк начала XIX века в стиле классицизма с хорошо сохранившимся декоративным оформлением главного фасада. Дом двухэтажный с подвалом и мезонином, кирпичный, оштукатуренный, расположен по красной линии съезда. Главный фасад, со слабым ризалитом в центре, имеет рустованные боковые части с веерным замком над окнами. Ризалит второго этажа и мезонин украшены пилястрами высокого коринфского ордера. Фриз классического трехчастного антаблемента и окна 2-го этажа покрыты плотным лепным орнаментом растительного рисунка. Восточный (со входом в здание) и западный фасады решены скромнее и в основном лишены декоративного оформления. Дворовой фасад лишен лепных украшений, где по центру под мезонином расположена двухэтажная деревянная пристройка с лестницей на второй этаж. В советское время заложены некоторые окна на боковых и дворовом фасаде. Наружные интерьеры, изменена начальная планировка
