## П А С П О Р Т

I. НАИМЕНОВАНИЕ ПАМЯТНИКА Амбар Колушаева С.В.II. ТИПОЛОГИЧЕСКАЯ  
ПРИНАДЛЕЖНОСТЬ

ВОЛОГДСКАЯ ОБЛАСТЬ  
НЮКСЕНСКИЙ РАЙОН  
УФТЮГСКИЙ С/С  
ДЕР. КОКШЕНЬГСКАЯ  
АМБАР КОЛУПАЕВА С.В.,  
КОН. XIX В.

Амбар Колупнева С.В.

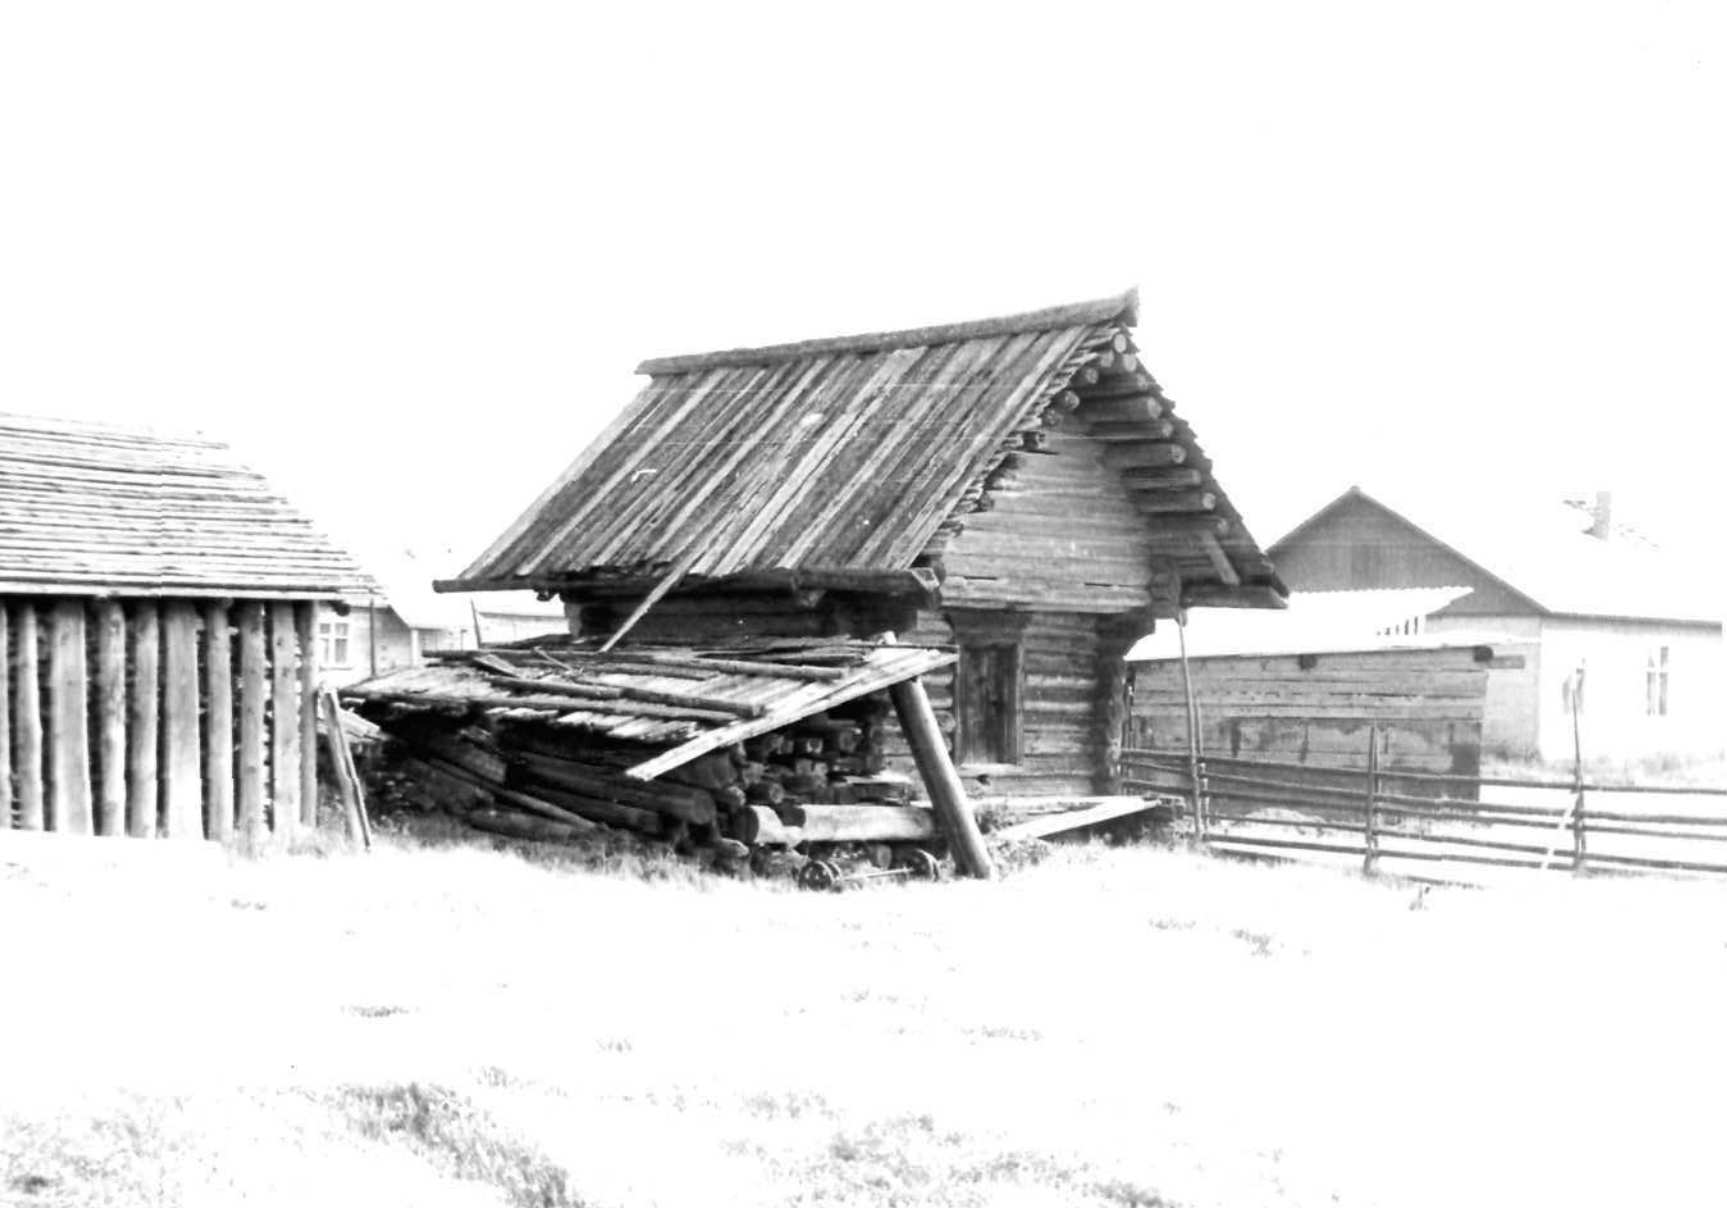
Г. Вологодская обл., Нюксенский р-н,  
Устьюгский с/с, д. Кокшеньгская.  
Амбар Колупаева С.В.,  
Общий вид с-усадьбы (с северо-вост.).  
Фото Гельфера С.В., 1989 г.

Амбар расположен в усадьбе неподалеку от усадьбы Лобазовой (см. паспорт), к северу от нее. Занимает угол усадьбы и обращен главным фасадом к жилому дому, на северо-северо-восток. Небольшая бревенчатая постройка под двускатной самповой кровлей, с залобниками на главном и заднем фасадах. На главном фасаде залобник имеет большой вынос на консолях с обтеской полукругом (фото 5). Особый интерес представляет дверь на главном фасаде (фото 6): ее косяки, повернувшись "в ус", отличаются хорошей профилировкой, со снятыми по ребрам калевками, а над проемом укреплена навалиная доска с порезкой сухариками и зубчиками (фото 7). Перед дверью небольшой дощатый помост (фото 9). Стены из бревен диаметром 25-30 см рублены с остатком, внутри квадратного в плане сруба обтесаны гладко со скругленными "в лас" углами. Кровля покрыта тесом в два слоя; поверху тесины зажаты бревенчатым охлуном с порезкой "гребенком" на торце. Сохранились потоки и курапы простой формы (фото 8). Размеры амбара в плане - 3,4 на 3,48 м (в осях сруба).

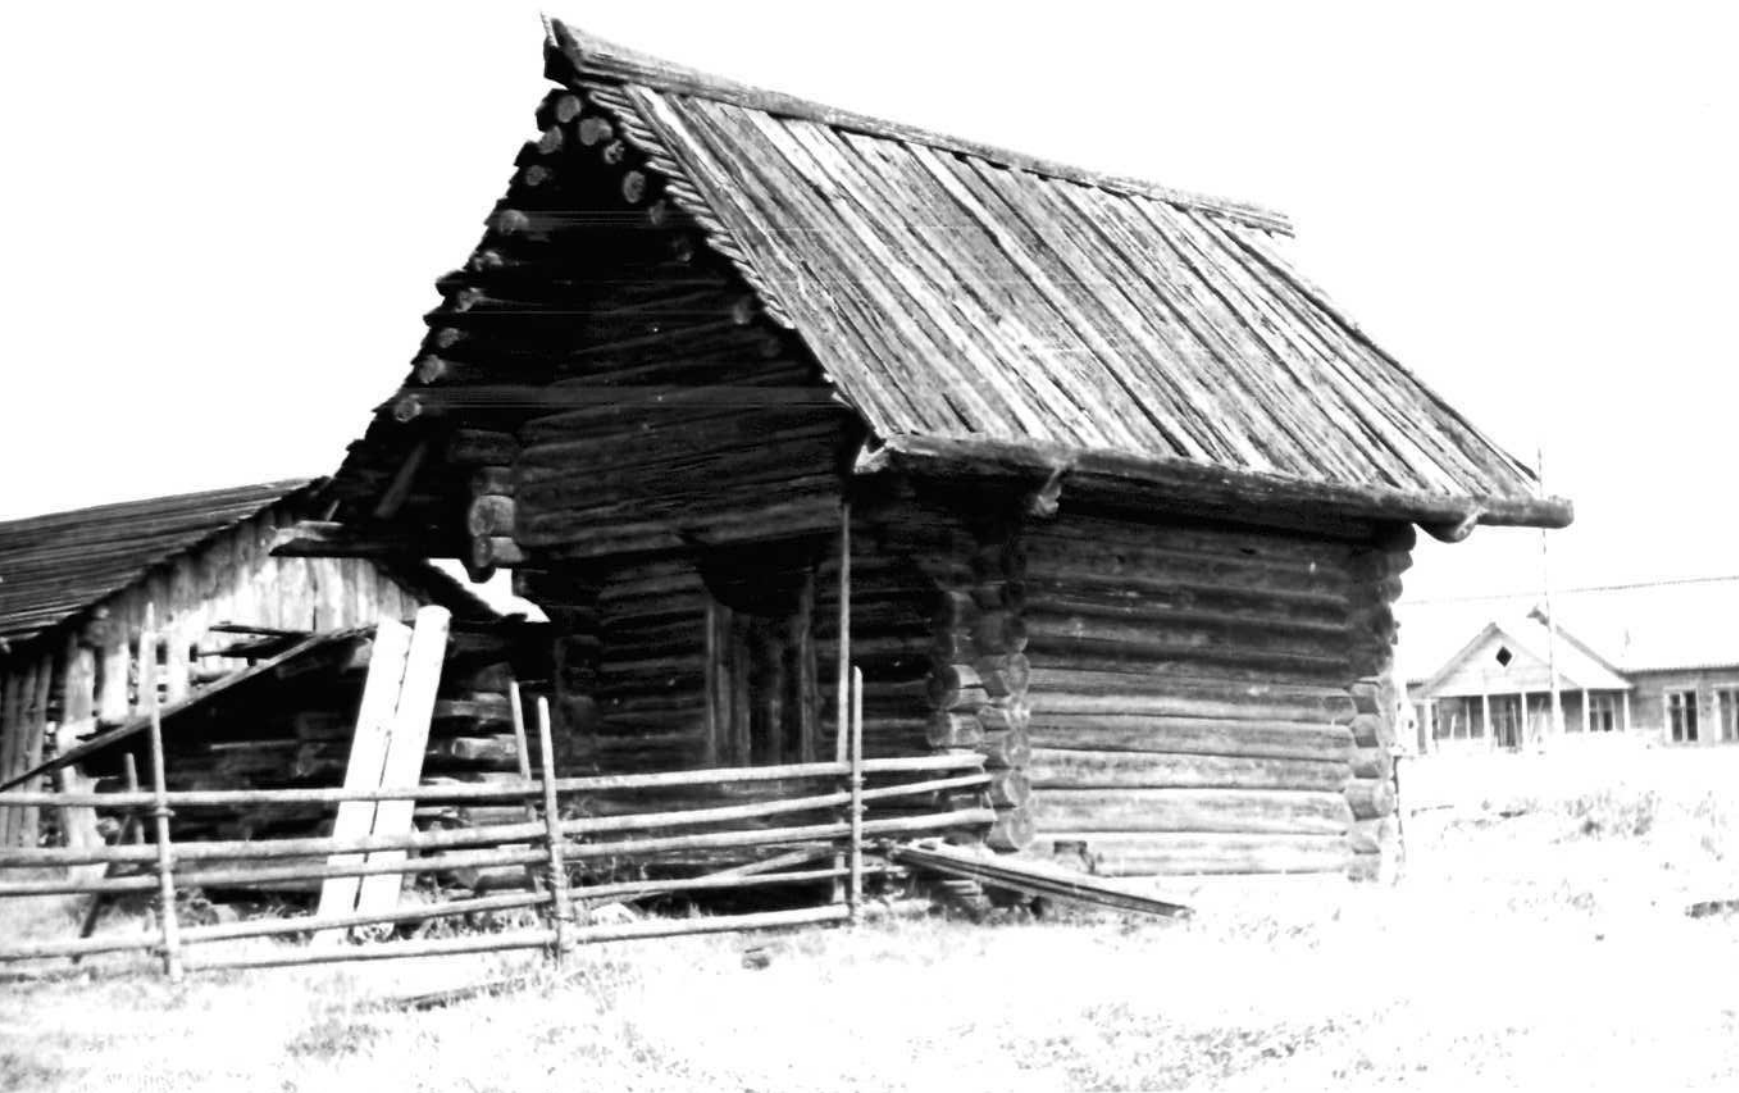
2. Вологодская обл., Нюксенский р-н,  
Ухтюгский с/с, д. Кокшеньгская.  
Амбар Колупаева С. В.  
Общий вид с севера.  
Фото Гельфера С. В., 1989 г.

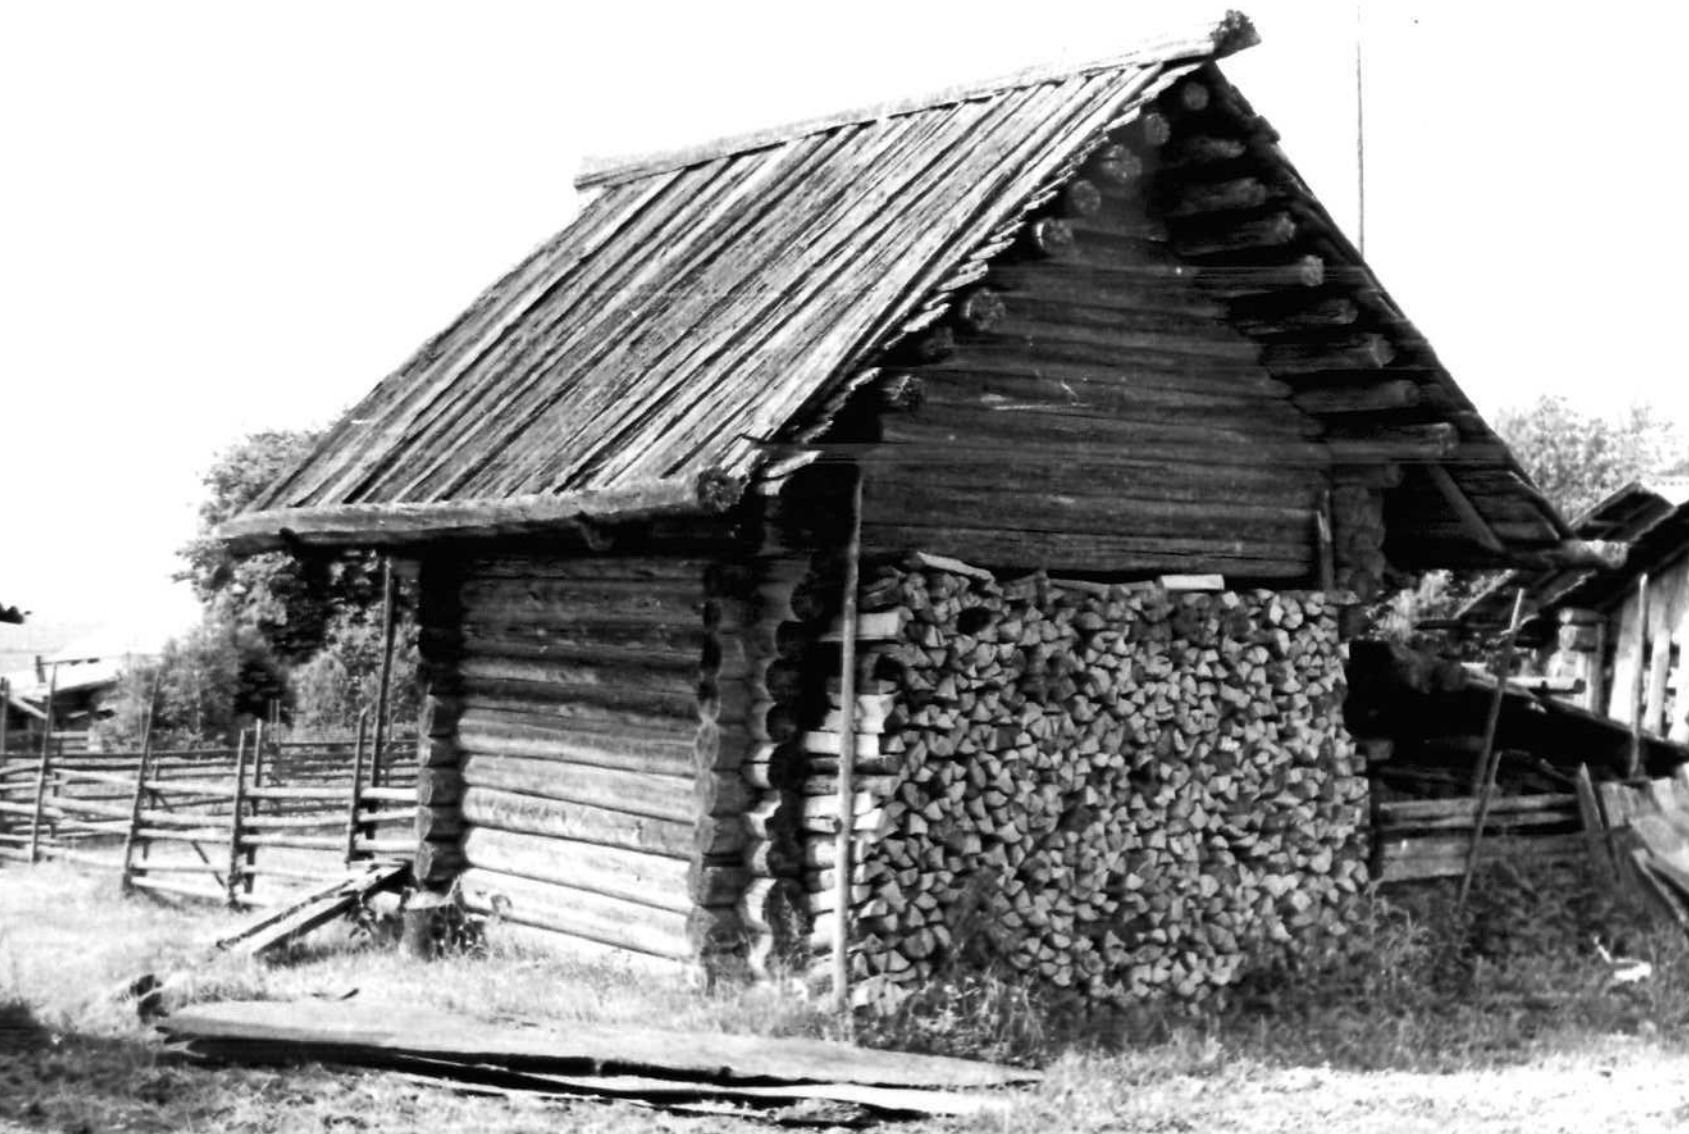
3. Вологодская обл., Нюксенский р-н,  
Уфтыгский с/с, д. Кокшеньгская.  
Айбар Колупаева С.В. Общий вид с запа-  
да. Фото Гельмера С.В., 1989 г.

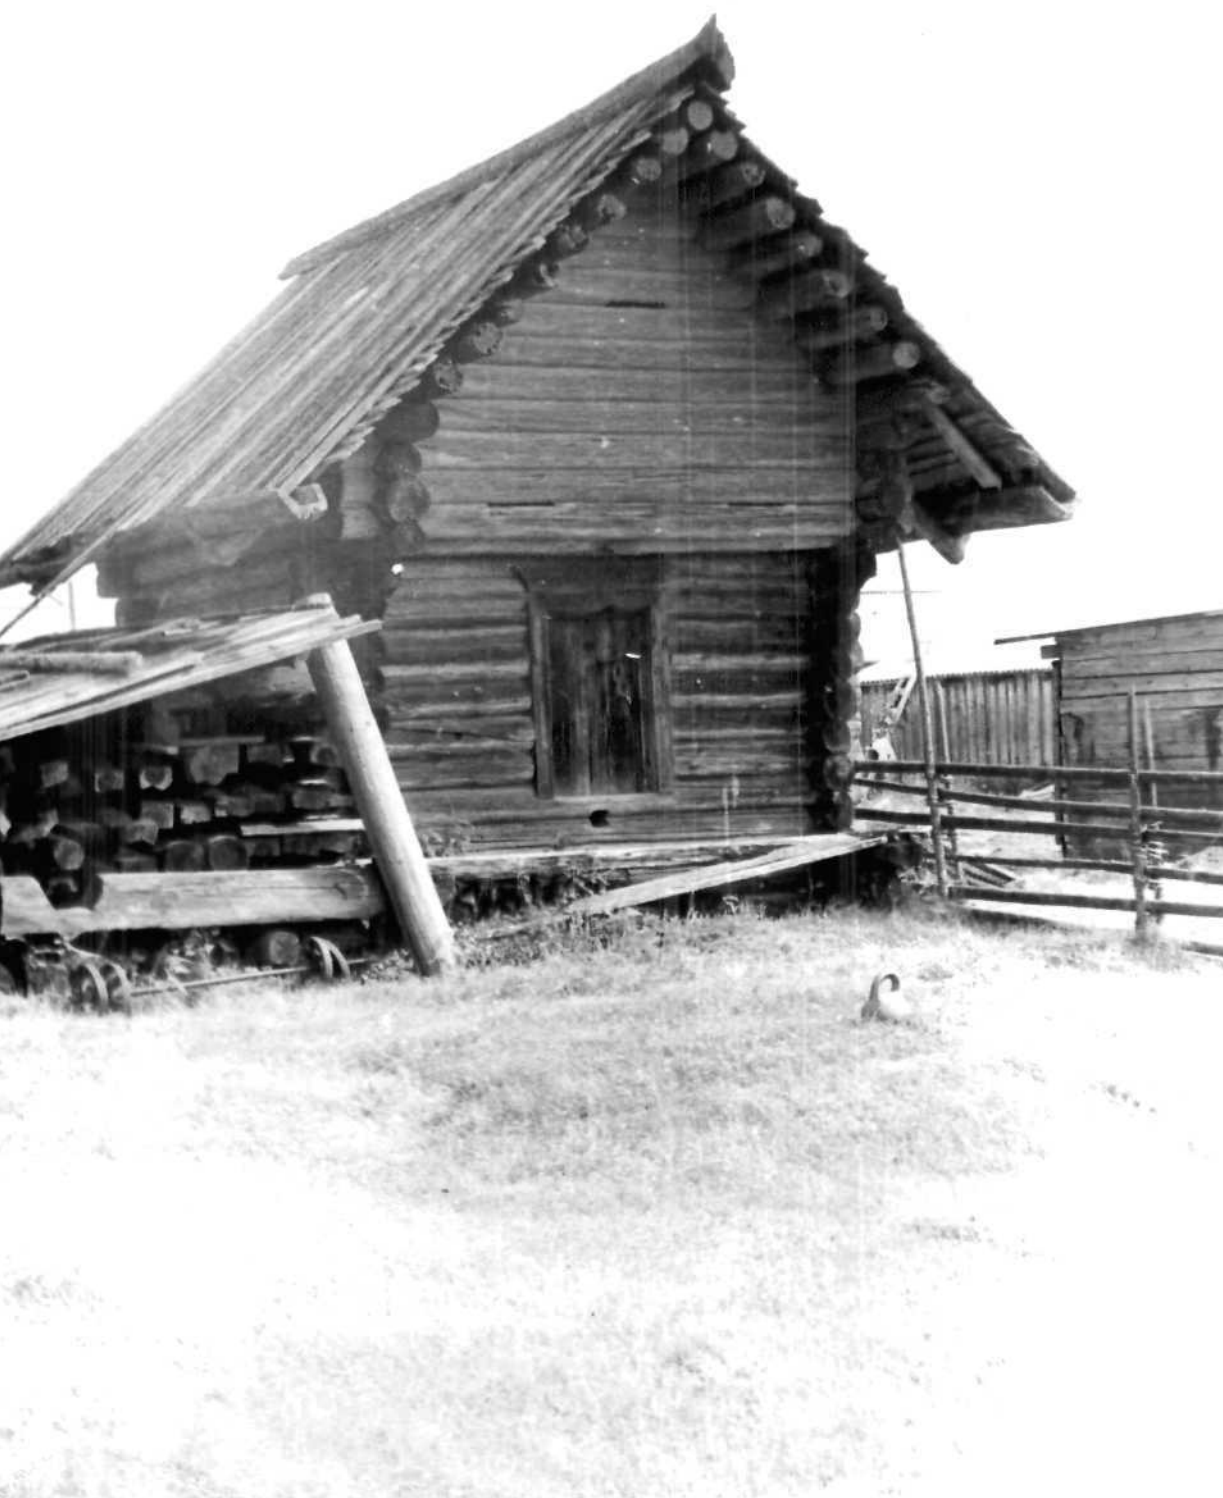
4. Вологодская обл., Нюксенский р-н,  
Устюгский с/с, д. Кокшеньгская.  
Амбар Колупаева С.В. Общий вид с вос-  
тока. Фото Гельфера С.В., 1989 г.

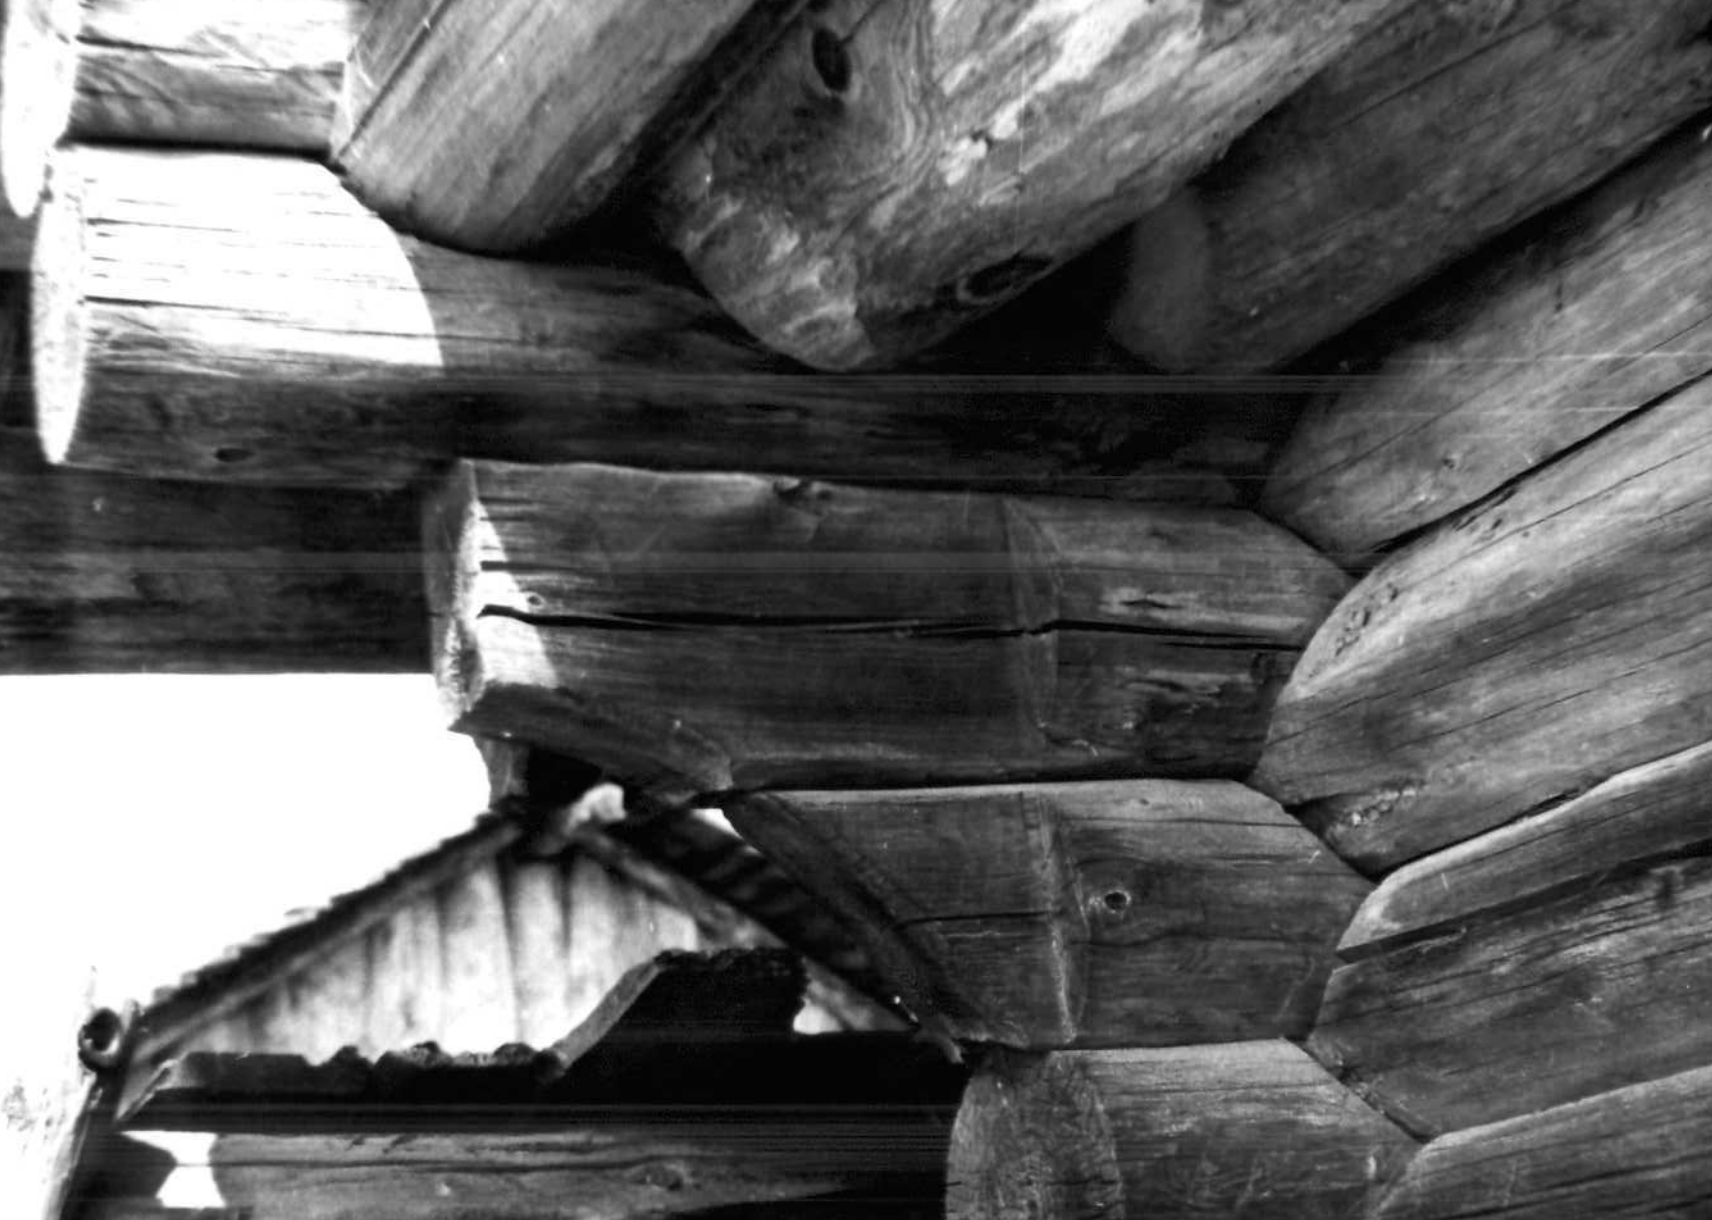
5. Вологодская обл., Нюксенский р-н,  
Уфтыгский с/с, д.Кокшеньгская.  
Амбар Колупаева С.В. Гл.маст: залоб-  
ник. Фото Гельмера С.В., 1989 г.

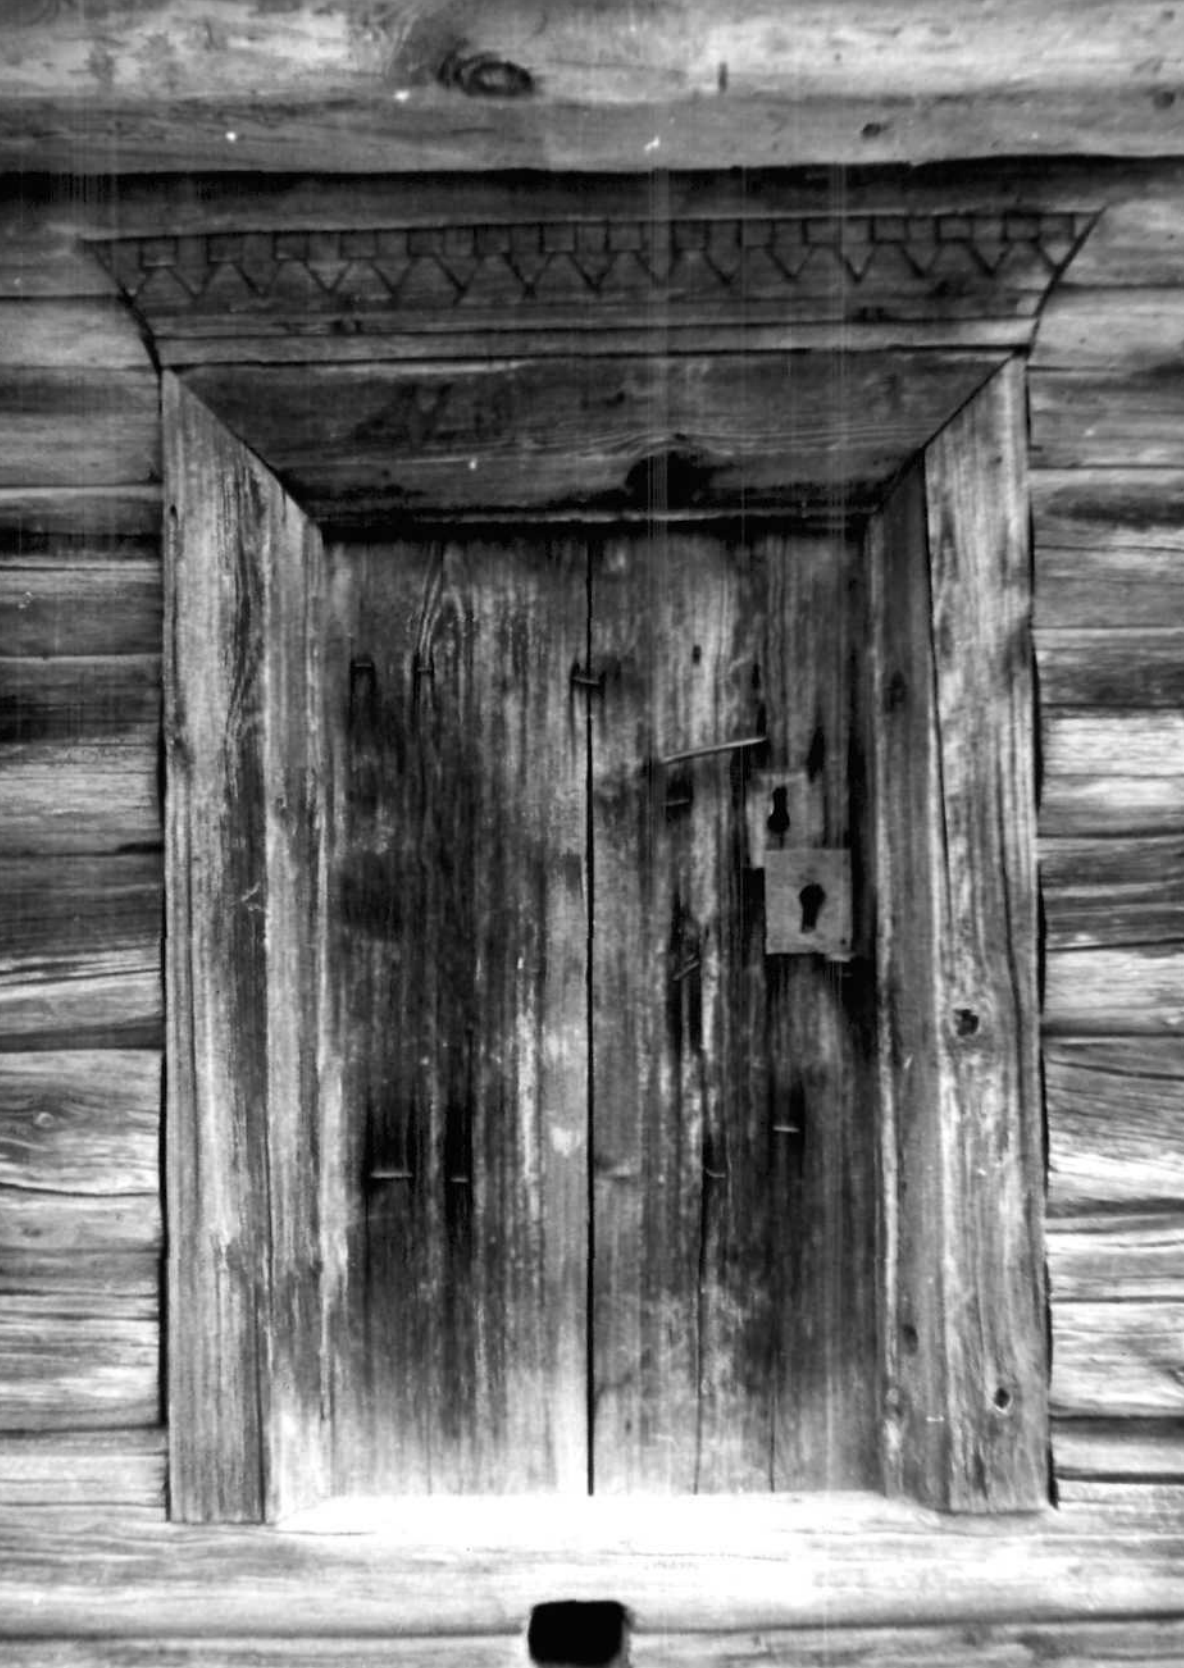
6. Вологодская обл., Нюксенский р-н,  
Уфтюгский с/с, д. Кокшеньгская.  
Амбар Колупаева С. В. Гл. фасад: дверь.  
Фото Гельфера С. В., 1989 г.

Хороший образец крестьянской хозяйственной постройки II пол. XIX века - амбара в усадьбе, при традиционном архитектурно-конструктивном решении отличающегося интересными деталями декоративного убранства фасадов (входная дверь, охлунь).

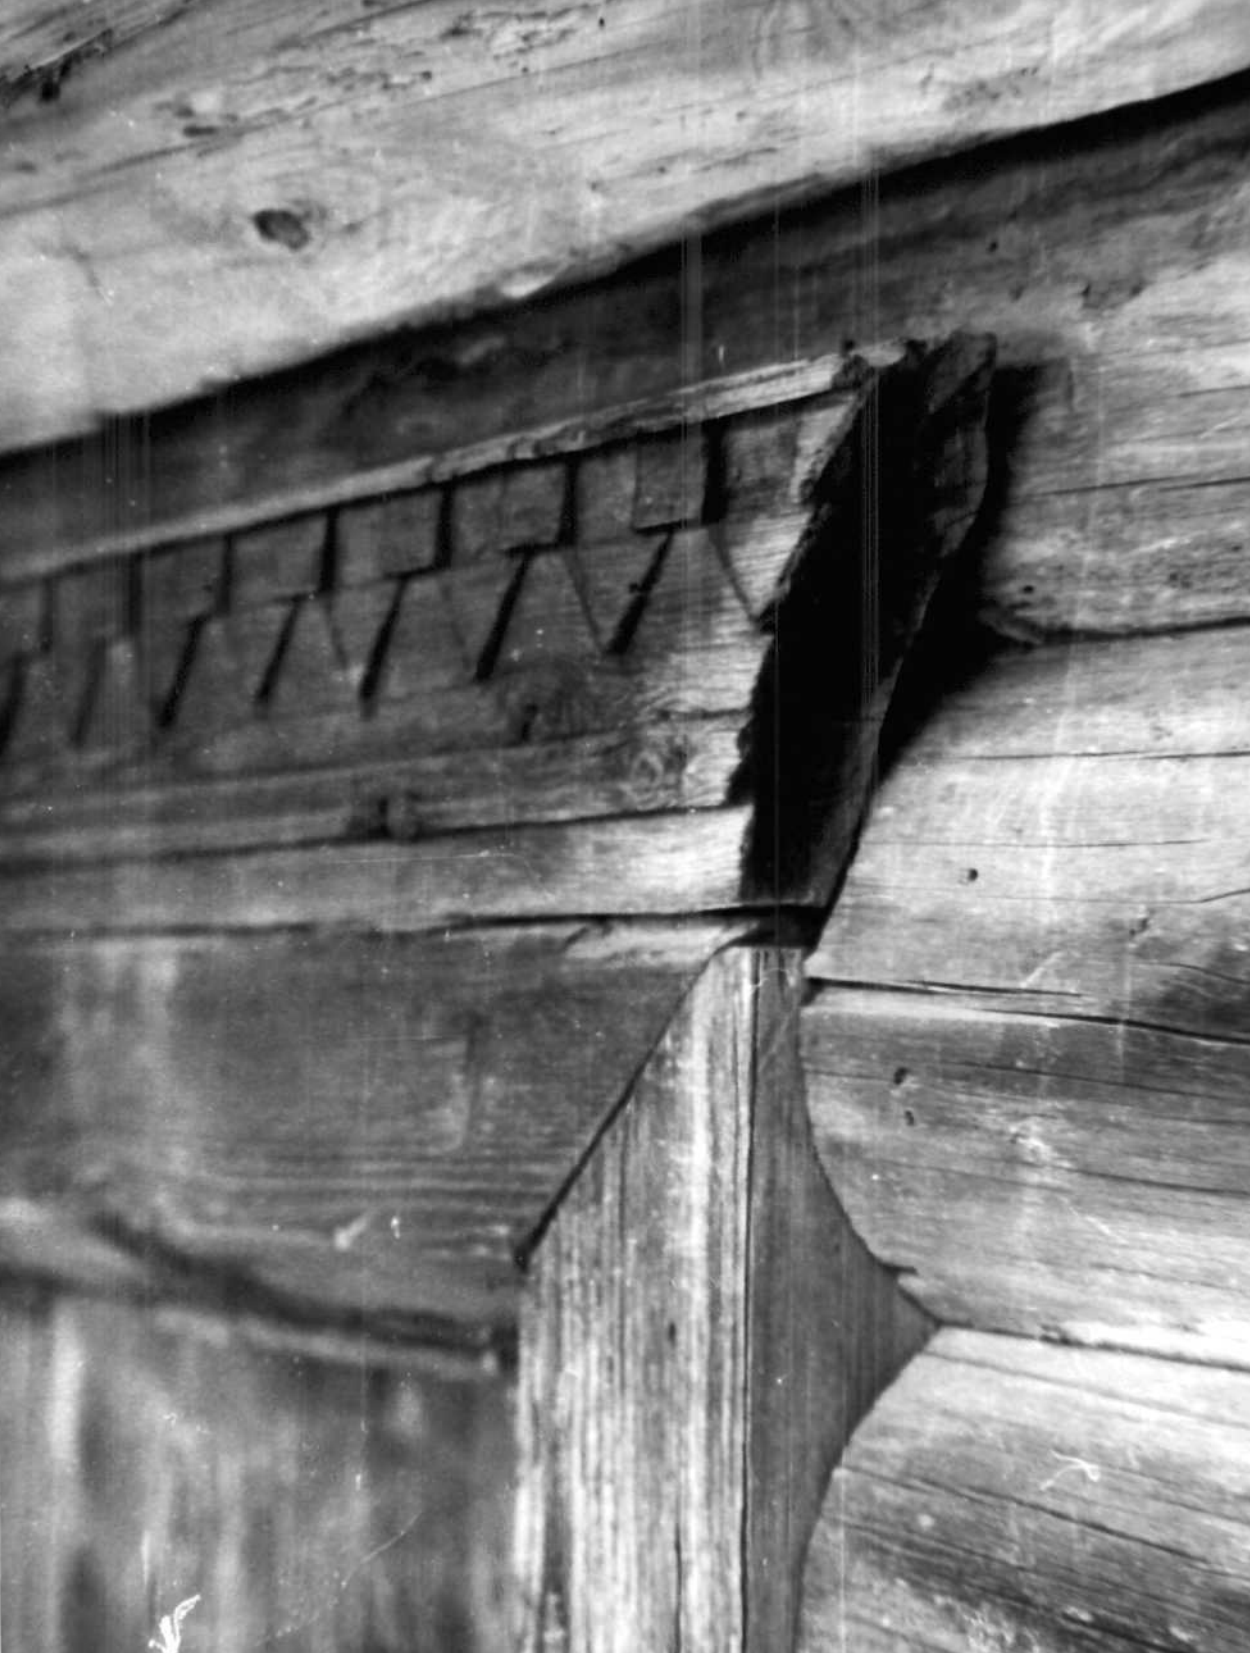
7. Вологодская обл., Нюксенский р-н,  
Устюжский с/с, д.Кокшеньгская.  
Амбар Колупаева С.В.  
Гл. фасад: резной навершия.  
фото Гельфера С.В., 1989 г.

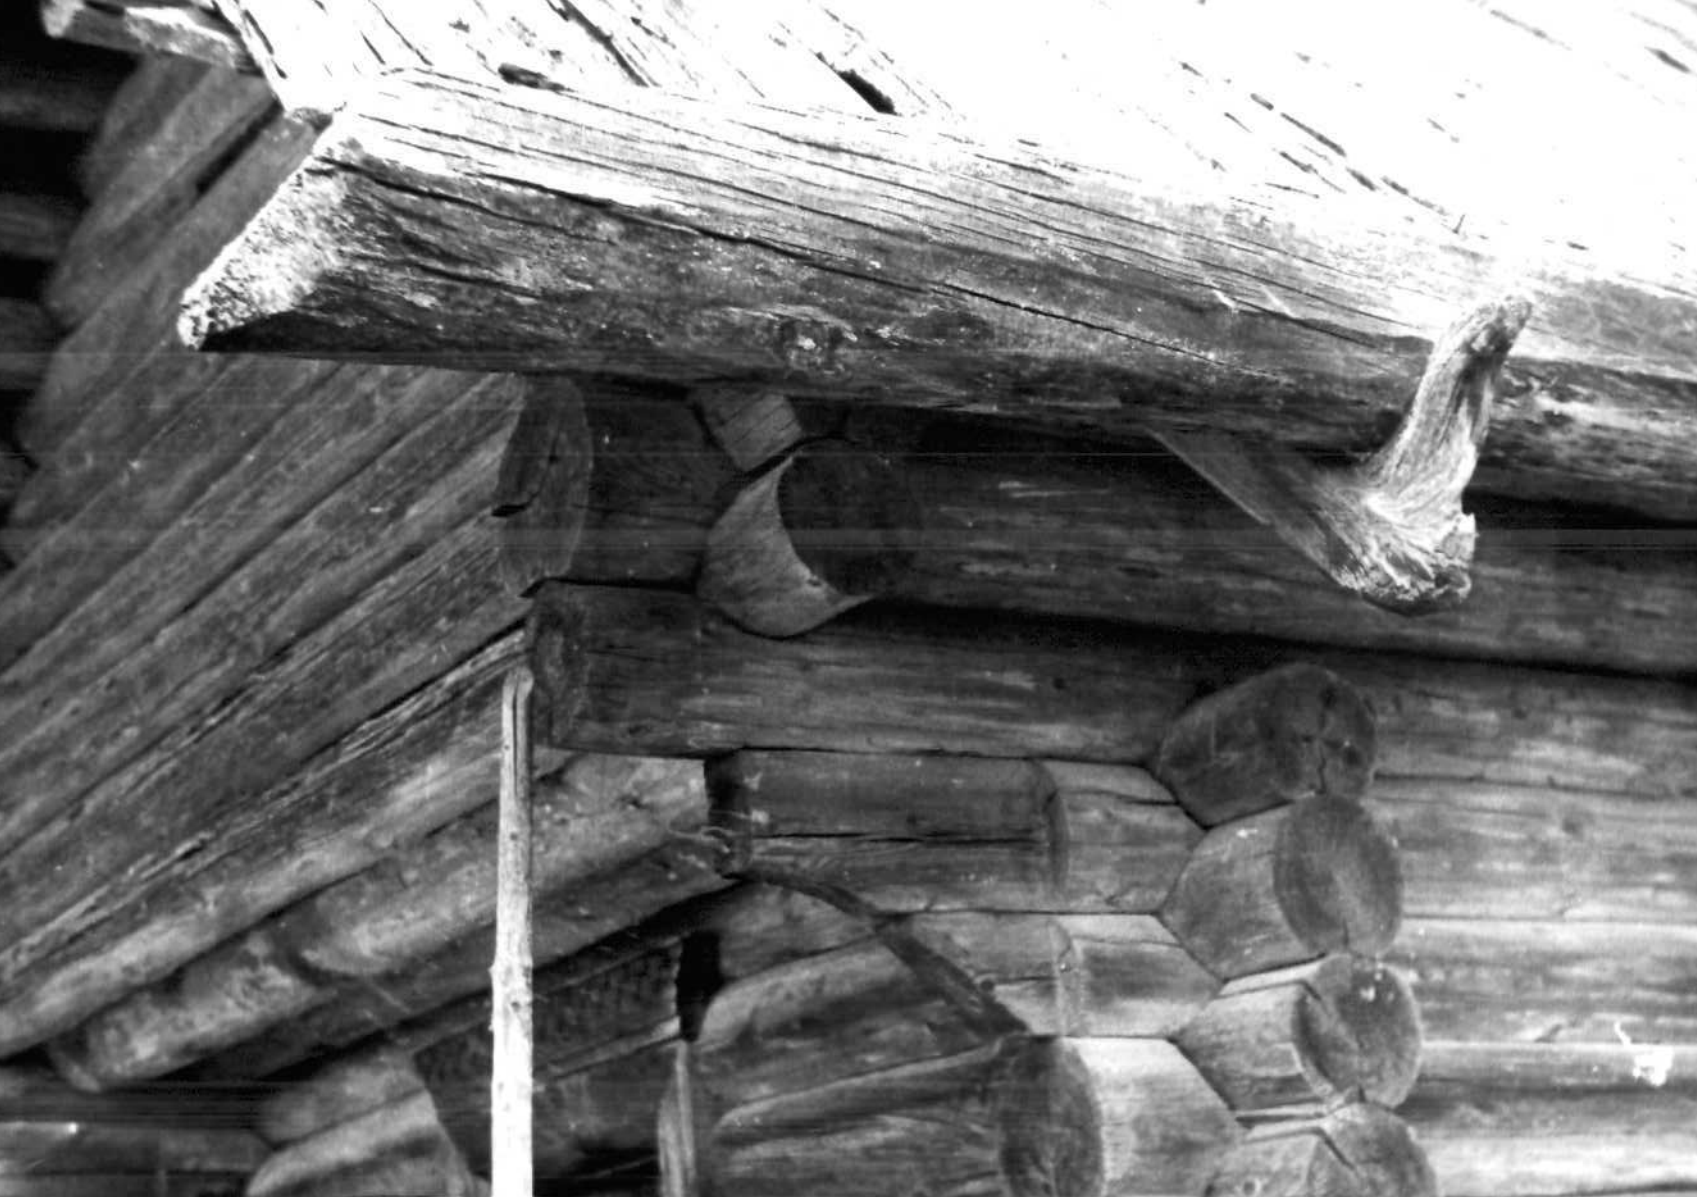
8. Вологодская обл., Нюксенский р-н,  
Уфтыгский с/с, д. Докшеньгская.  
Амбар Колупаева С.В. Поток и курица.  
фото Гельфера С.В., 1989 г.

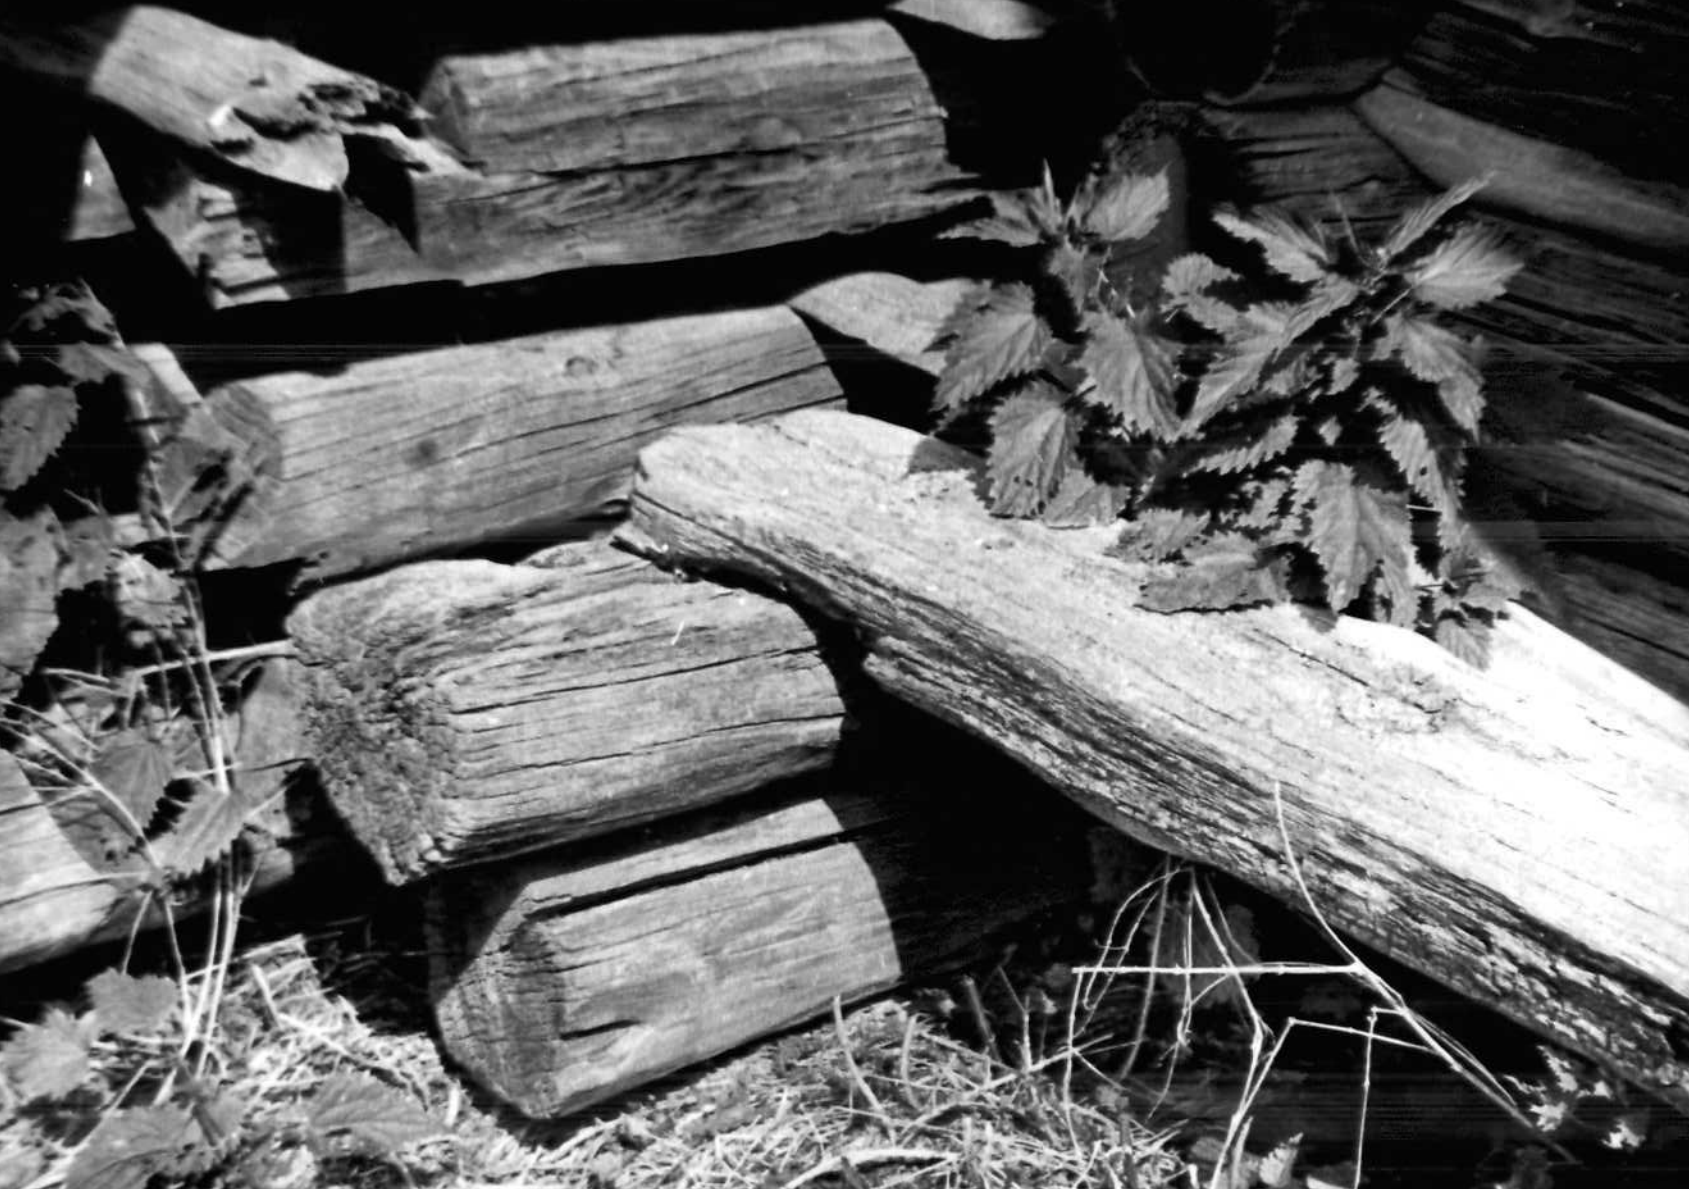
9. Вологодская обл., Нюксенский р-н,  
Устюгский с/с, д. Кокшеньгская.  
Амбар Колупаева С.В. Гл. фасад: помост.  
фото Гельдера С.В., 1989 г.

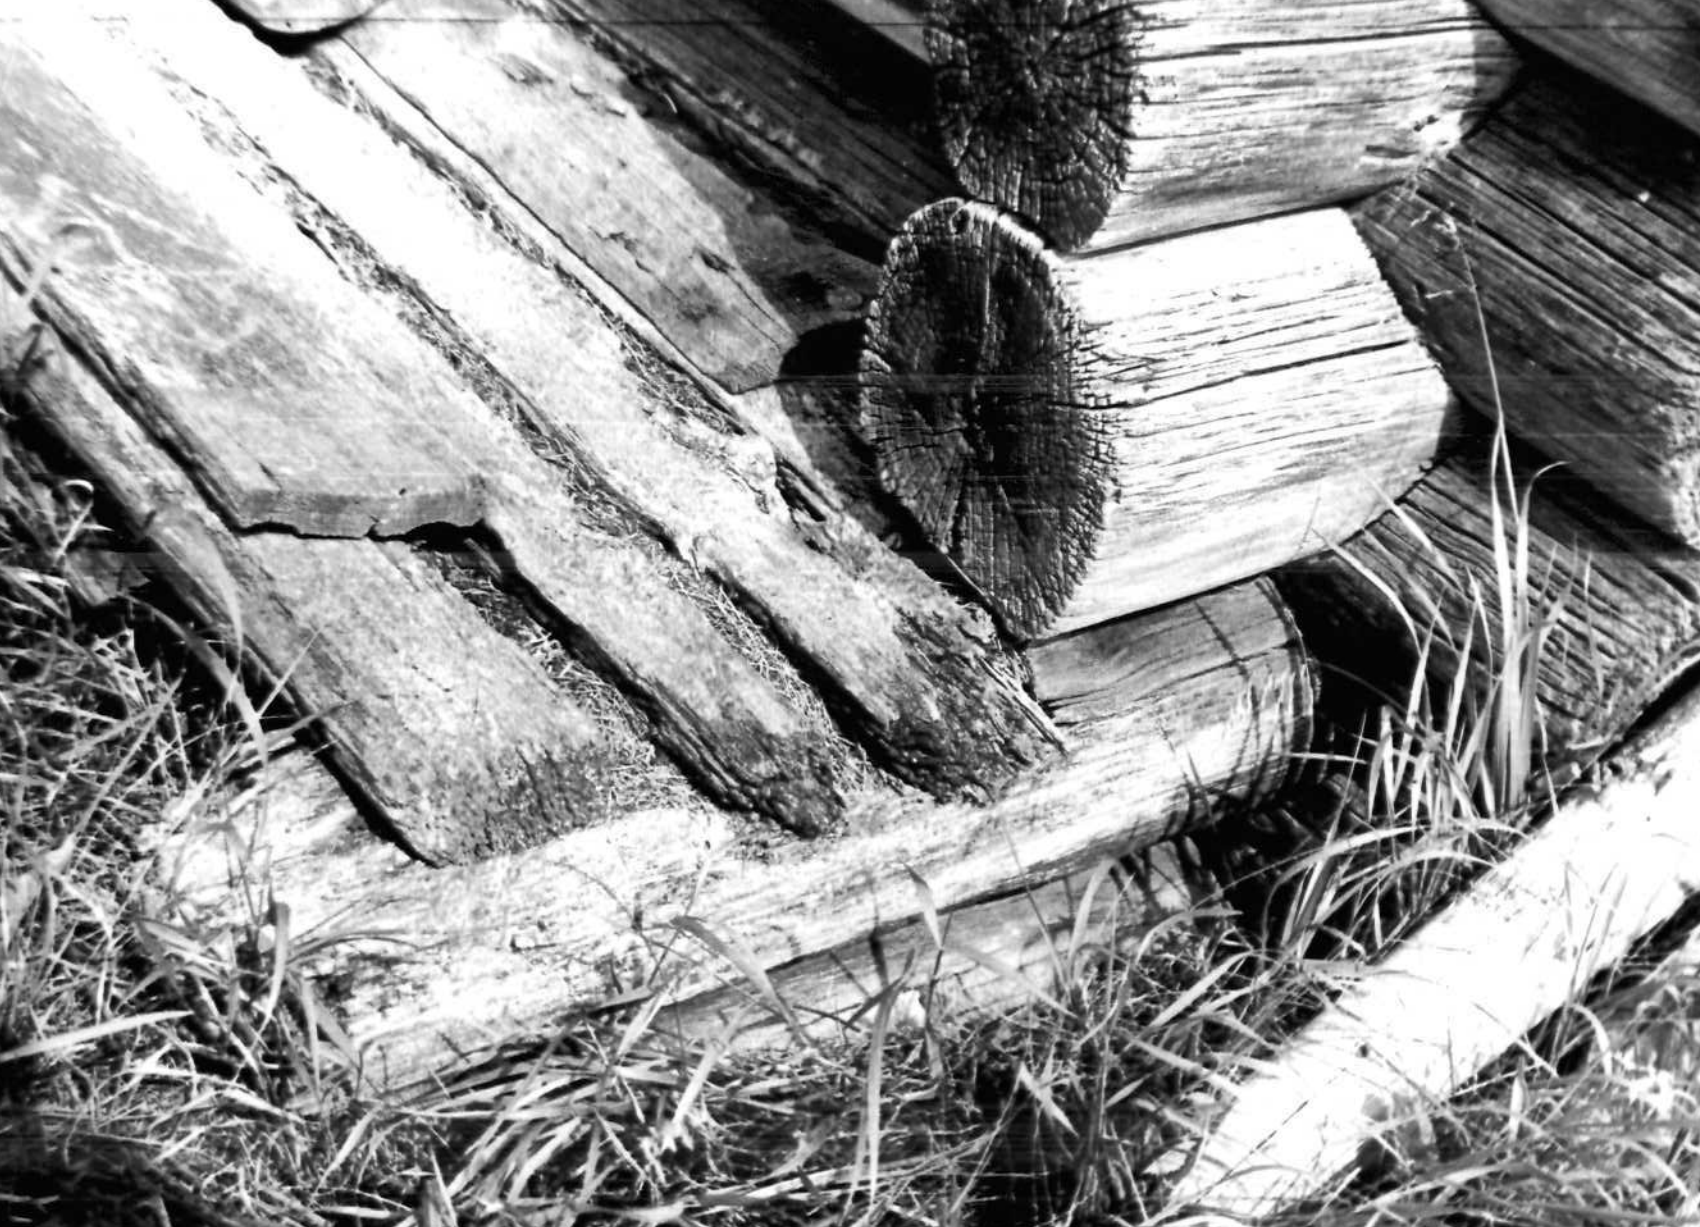
Ю. Вологодская обл., Нюксенский р-н,  
Уфтыгский с/с, д. Кошенинская.  
Амбар Колупаева С.В. Гл. фасад: помост.  
фото Гельжера С.В., 1989 г.

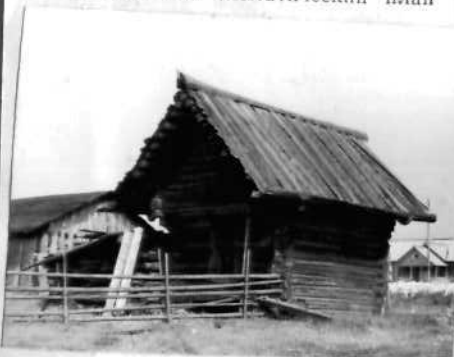
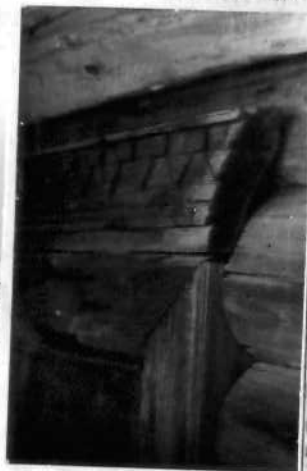
Фото или схематический план

Амбар расположен в углу усадьбы, обращен передним фасадом к жилому дому, на северо-восток. Небольшая бревенчатая постройка — четвериковый сруб под двускатной самцовой кровлей, с залобниками на главном и заднем фасадах (на переднем фасаде залобник вынесен на полукруглых консолях). Интересна дверь на главном фасаде с хорошей профилировкой косяков и резным навершием с сухариками и зубчиками. Стены из бревен diam. 25–30 см рублены с остатком, внутри гладко отесаны. Кровля тесовая, сохранился охлупень с порезной переднего конька "гребешком", курицы и поты. Размеры амбара 3,4 на 3,48 м.

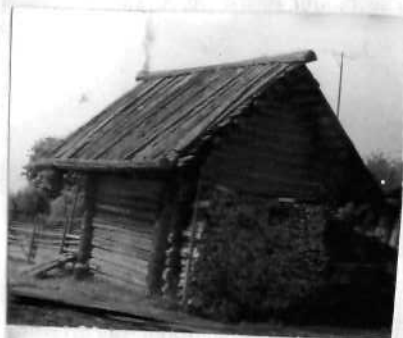
Хороший образец крестьянской хозяйственной постройки II пол. XIX в. — амбара в усадьбе, отличающегося интересными деталями декора при традиционном архитектурно-конструктивном решении.
