## ПАСПОРТ

Копия  
в архив  
защитыI. НАИМЕНОВАНИЕ ПАМЯТНИКА Домовой дом (дом купца Китаева)

IV. АДРЕС (местность) (наименование) ПАМЯТНИКА Ивановская обл., Ильинский р-н, село Ильинское-Хованское, ул. I-ая Революционная, д. № 4

### УЧЕТНАЯ КАРТОЧКА ДИЛОЙ ДОМ (Дом купца Китаева)

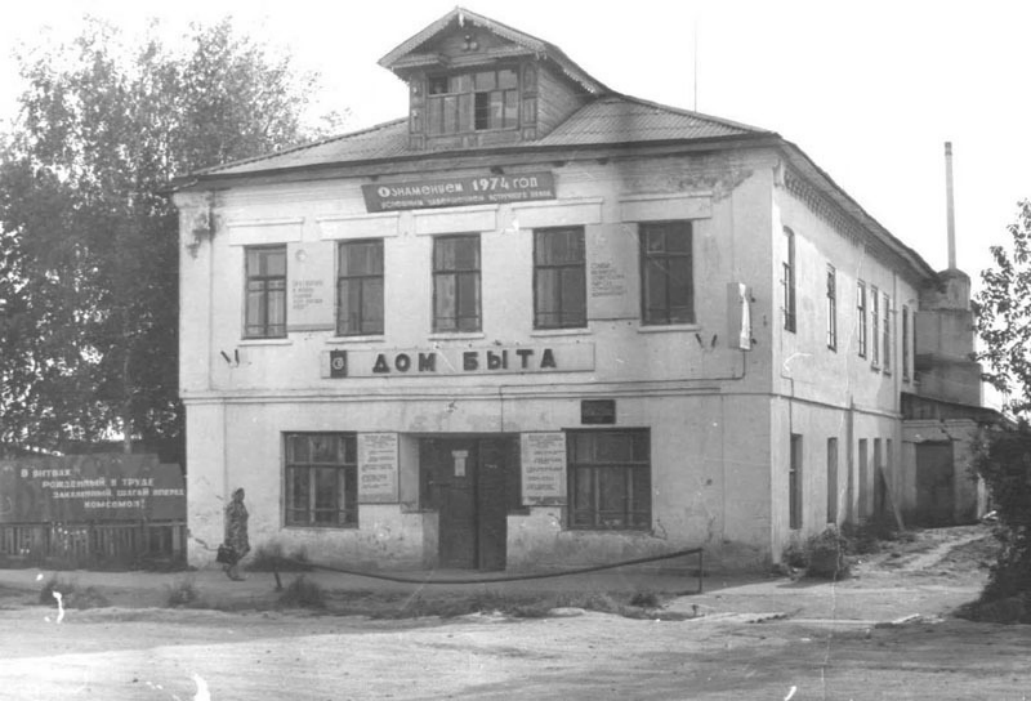
Переделки, связанные с приспособлением здания, сильно исказили его внутреннюю планировку и нарушили прежнюю систему взаимосвязи помещений. Кроме того устроены дополнительные входные проемы и растесана часть окон. В результате многочисленных ремонтов наружная декорация утратила некоторые из своих элементов (на продольных фасадах частично срублены расчленявшие их пилястры и большая часть наличников окон), а оставшиеся из-за постоянно повторяющейся побелки здания приобрели грубосватый характер. Возможно, лестница, ведущая на второй этаж, позднего происхождения.

двухэтажное кирпичное здание, оштукатуренное и побеленное. Над его четырехскатной шатровой кровлей со стороны главного фасада, возвышается небольшое деревянное помещение чердака. Прямоугольное в плане здание сильно вытянутое вглубь двора, своим западным торцевым фасадом обращено в сторону ул. I-2 Революционной. Планировка обоих этажей сильно изменена. От первоначальной структуры уцелели немногие элементы, на их основе можно судить о ней лишь в самых общих чертах, первоначальная планировка была образована прежде всего несколькими поперечными стенами, разделявшими интерьер на отдельные части. В одном из наиболее обширных помещений, расположенном в восточной части здания, сохранились два столба неизвестного назначения (возможно, это остатки стен). Лестница, ведущая на второй этаж и расположенная в западной части здания, вероятно, устроена значительно позднее. Декорация здания скупа и неоднородна стилистически не только в силу своего первоначального характера, но и в результате многочисленных ремонтов и переделок. Основной вход расположен на главном фасаде здания (его растесанный проем имеет странную форму), по сторонам от него помещены большие окна (тоже растесанные). Во втором этаже окна расположены в пять осей, их обрамления очень просты и состоят из небольшой подоконной плиты и широкой полочки над окном. Междуэтажами проходит горизонтальная тяга грубоватого профиля. Углы главного фасада обработаны широкими лопатками, а стены продольных фасадов расчленены более изящными пилястрами. Мелкопрофилированный венчающий карниз главного фасада отличается, например, от карниза южного фасада, имевшего более нарядный вид. Карниз южного фасада состоит из трех рядов сухариков и напоминает "консольные карнизы ХУШв".

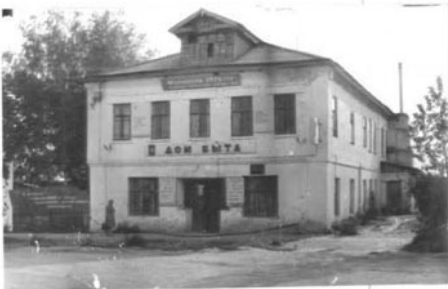
Схематический план здания

Двухэтажный кирпичный дом, сильно вытянутый вглубь двора и выходящий своим западным торцом на ул. I-ую Революционную. От первоначальной планировки обоях этажей уцелели лишь немногие элементы. В её основе лежало расчленение пространства множеством поперечных стен. Лестница, ведущая на второй этаж и расположенная внутри здания, вероятно, устроена позднее.
