П А С П О Р Т

I. НАИМЕНОВАНИЕ ПАМЯТНИКА БЫВШАЯ ТЮРЬМА

Пензенская обл. Белинский р-н. г. Белинский ул. Ленина I

УЧЕТНАЯ КАРТОЧКА
Бывшая тюрьма

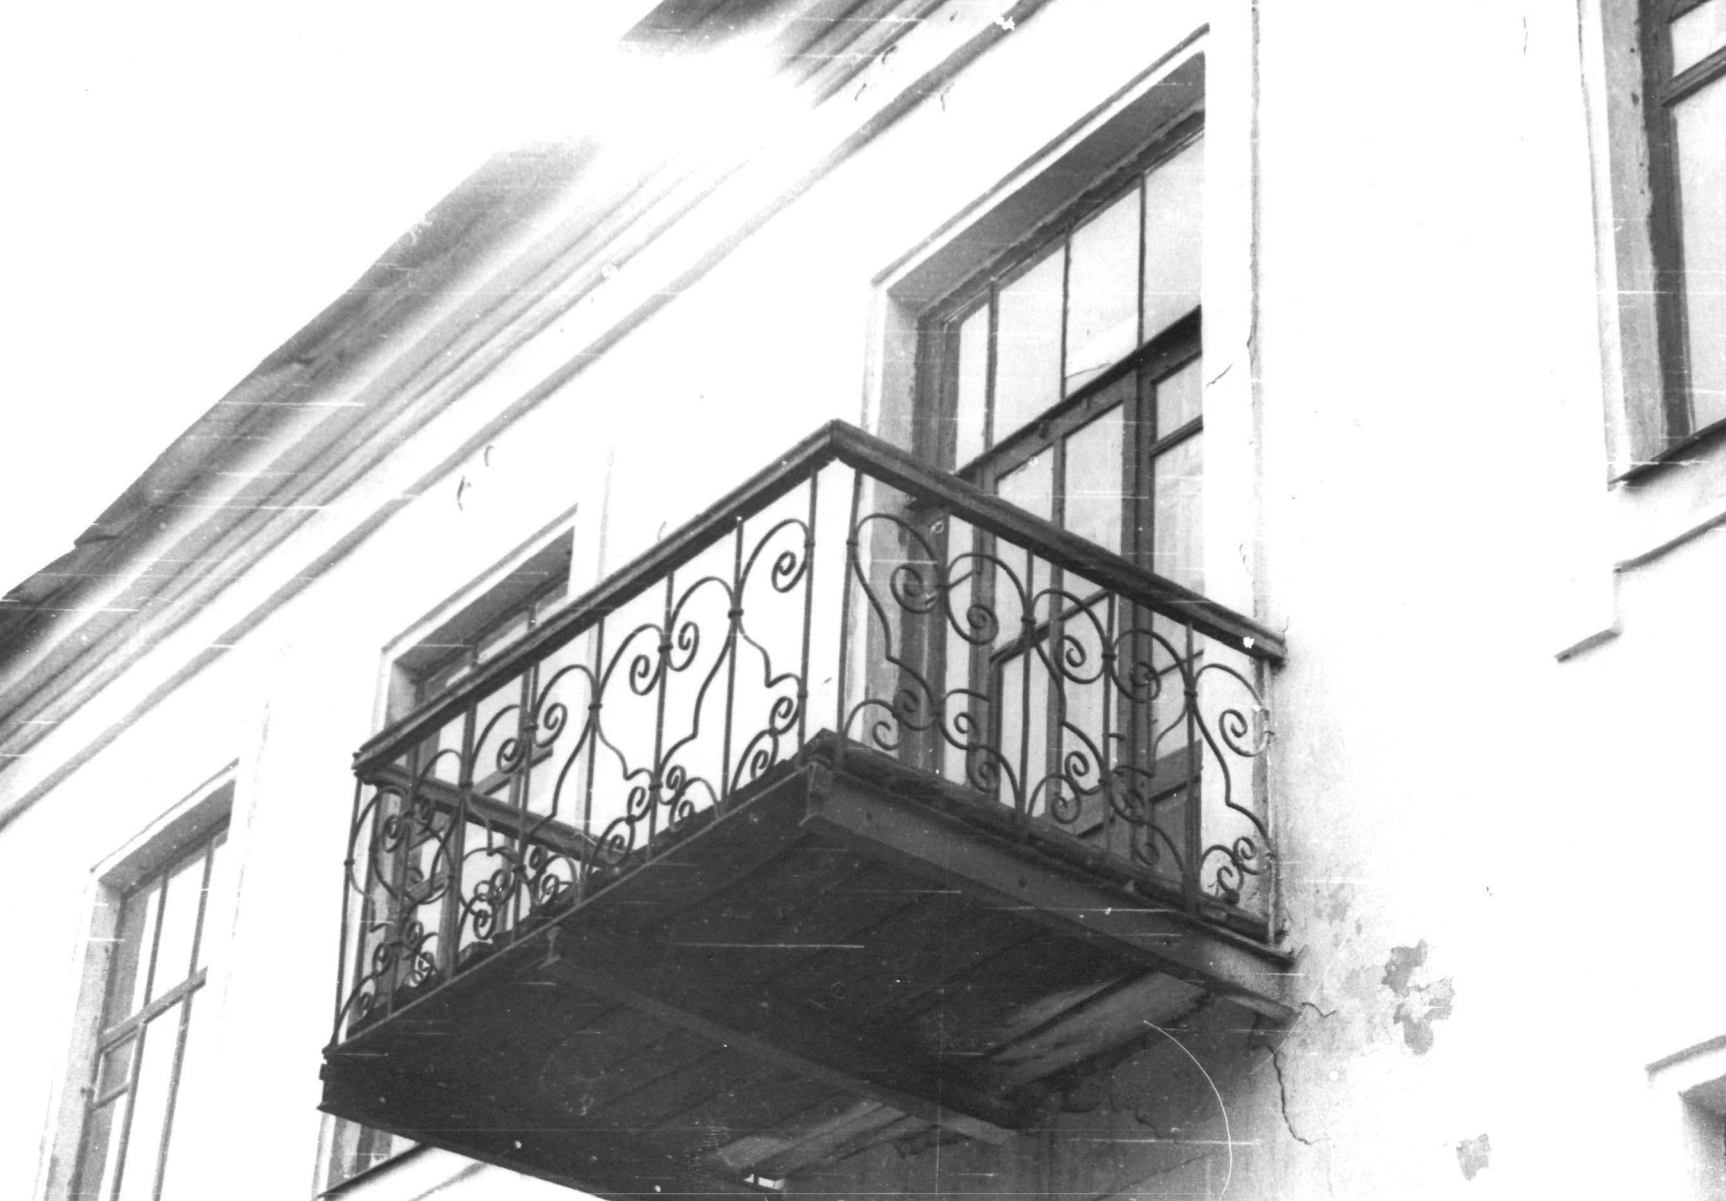
І. Пензенская обл. Белкинский район
г. Белкинский бывш. тюрьма 1907г.

Балкон южного фасада

Существенным изменениям, искажившим первоначальный облик, подверглись фасады здания — растесаны оконные проемы, во втором этаже южного фасада пристроены два балкона. Частично разобраны внутренние перегородки.

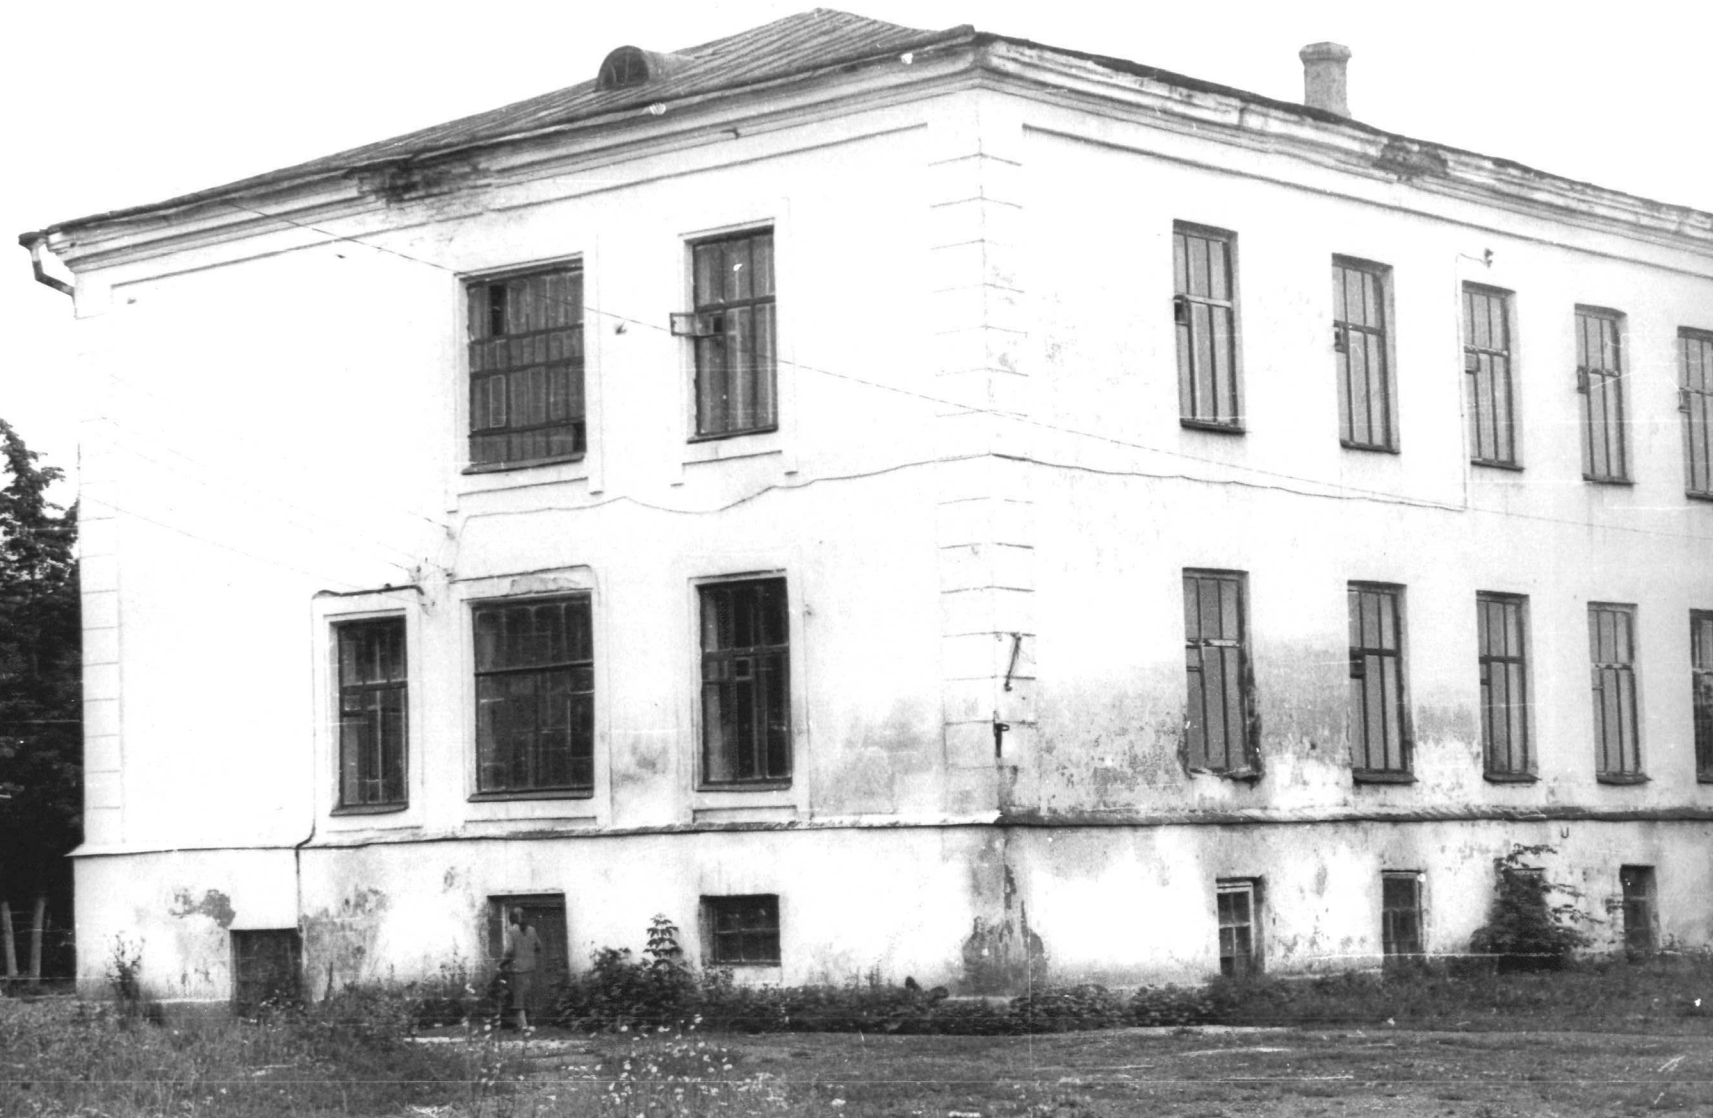
2. Пензенская обл. Белинский р-н
г. Белинский Бывш. тюрьма 1907г.
Вид с востока фото Сосновского 1983

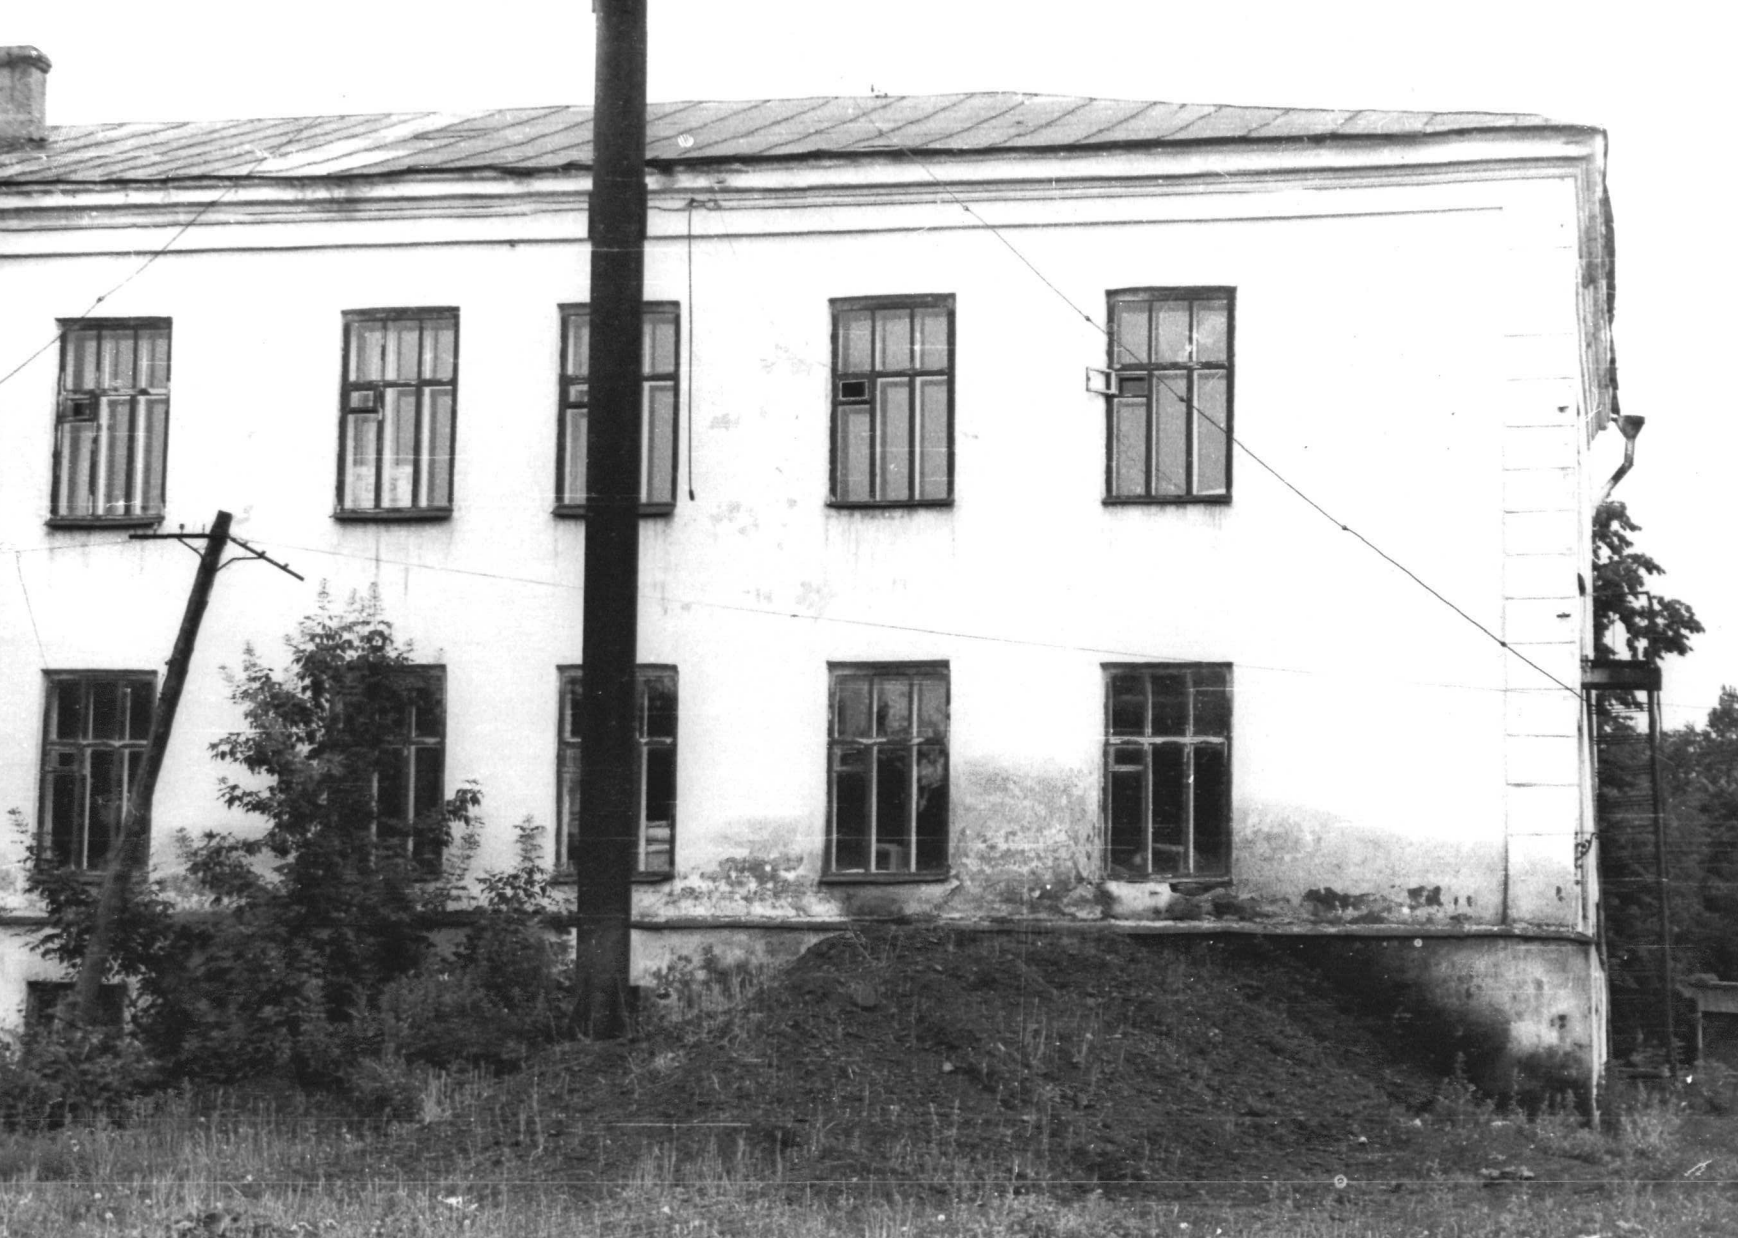
З. Пензенская обл. Белинский р-н
г. Белинский Бывш. тюрьма 1907г.
северный баезд оботососновского 1988

Северный и южный фасады II-ти осевые. Боковые фасады — 2-х осевые /первый этаж восточного фасада на три оконных оси/. 6-я, центральная ось цокольного этажа — дверной проем с арочной перемычкой, над которой до верхней отметки оконных проемов второго этажа устроен витраж, освещающий лестничную клетку. На южном фасаде 3-я и 9-я оси во втором этаже — дверные проемы, выходящие на балконы. К западному фасаду примыкает крутая металлическая одномаршевая лестница, ведущая на 2-й этаж. В настоящее время растесанные оконные проемы на всех фасадах отмечены простыми накладными наличниками и имеют прямоугольную форму. Из первоначальных окон сохранились два в цокольном этаже — по одному на западном и восточном фасадах. Углы здания отмечены пилястрами с мелкой разрезкой под руст. По всему периметру проходит тянутый профилированный карниз.

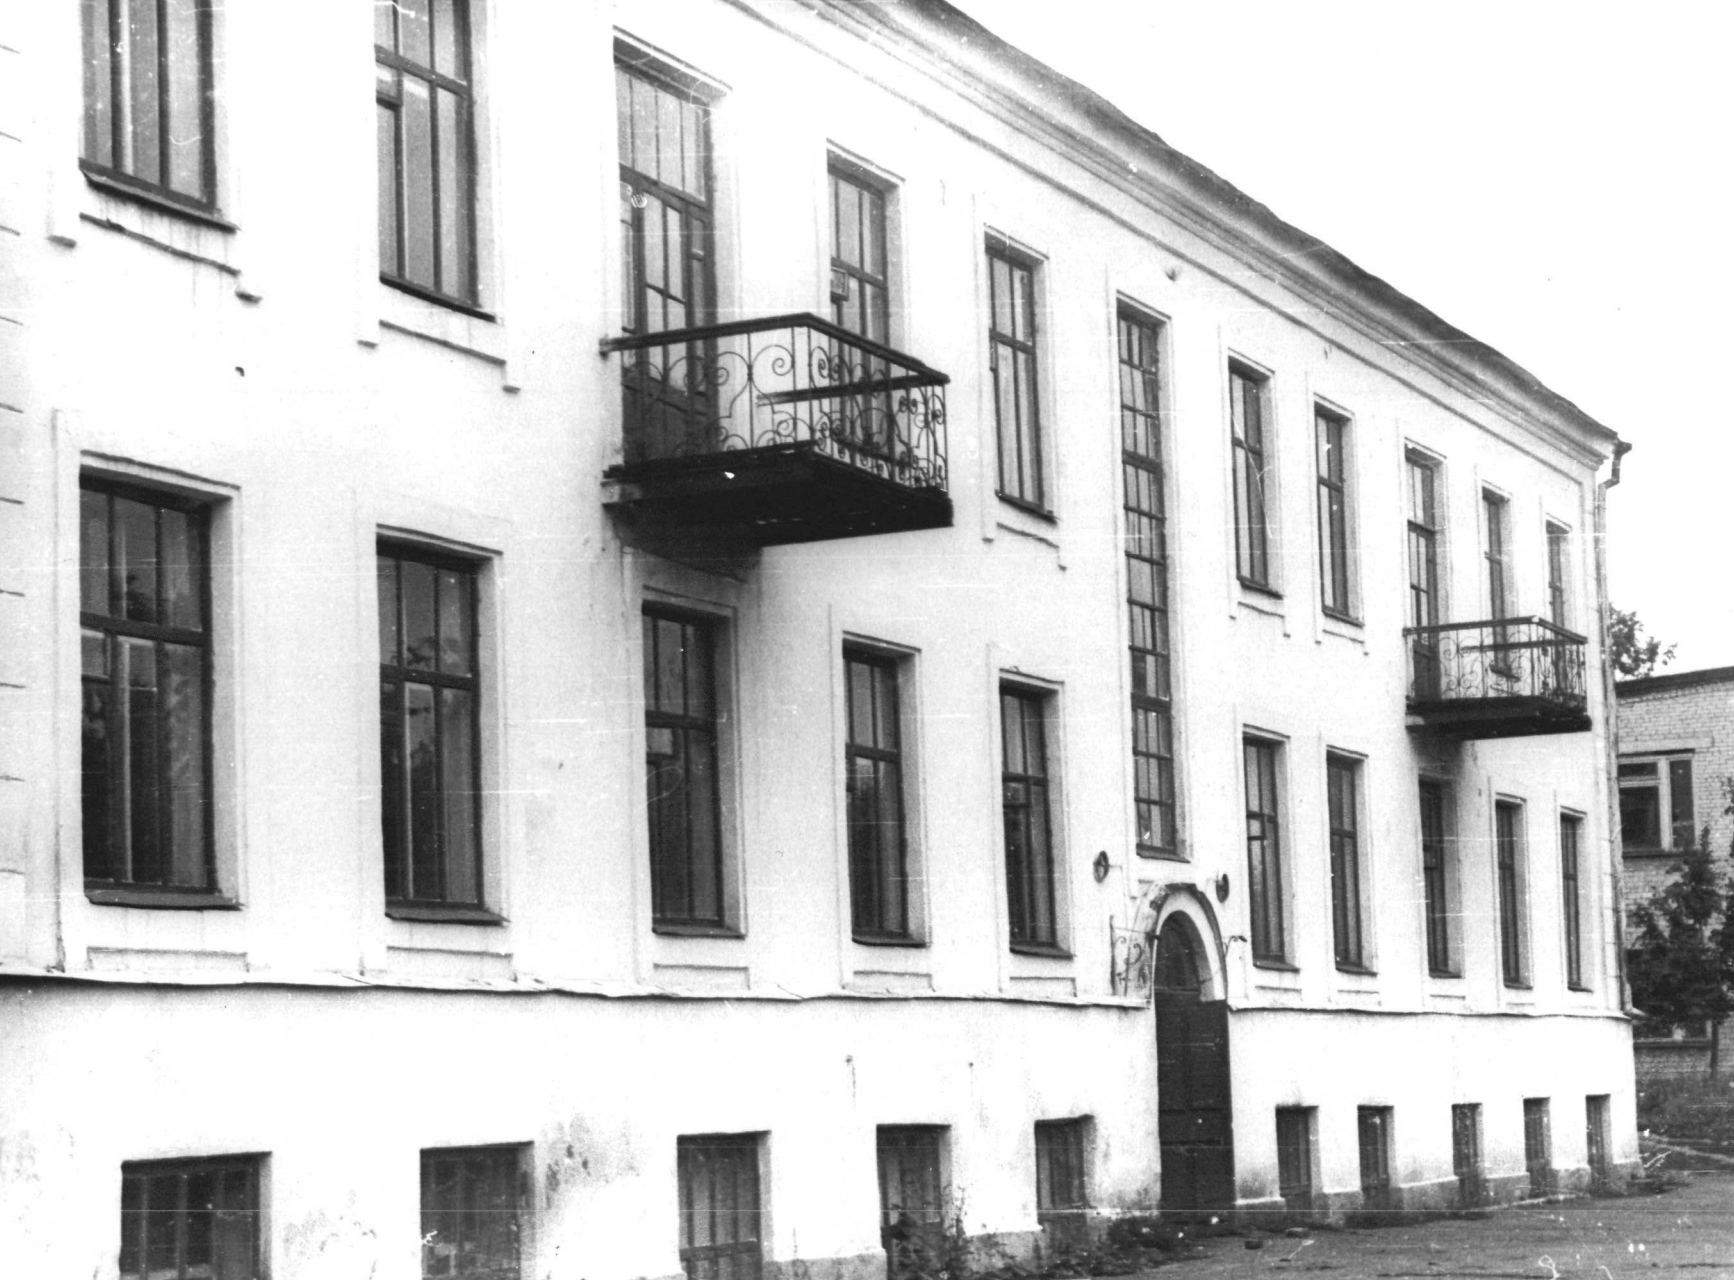
4. Пензенская обл. Беллинский р-н
г. Беллинский Бывш. Тюрьма 1907г.
Южный садик фото Соосновското 1983

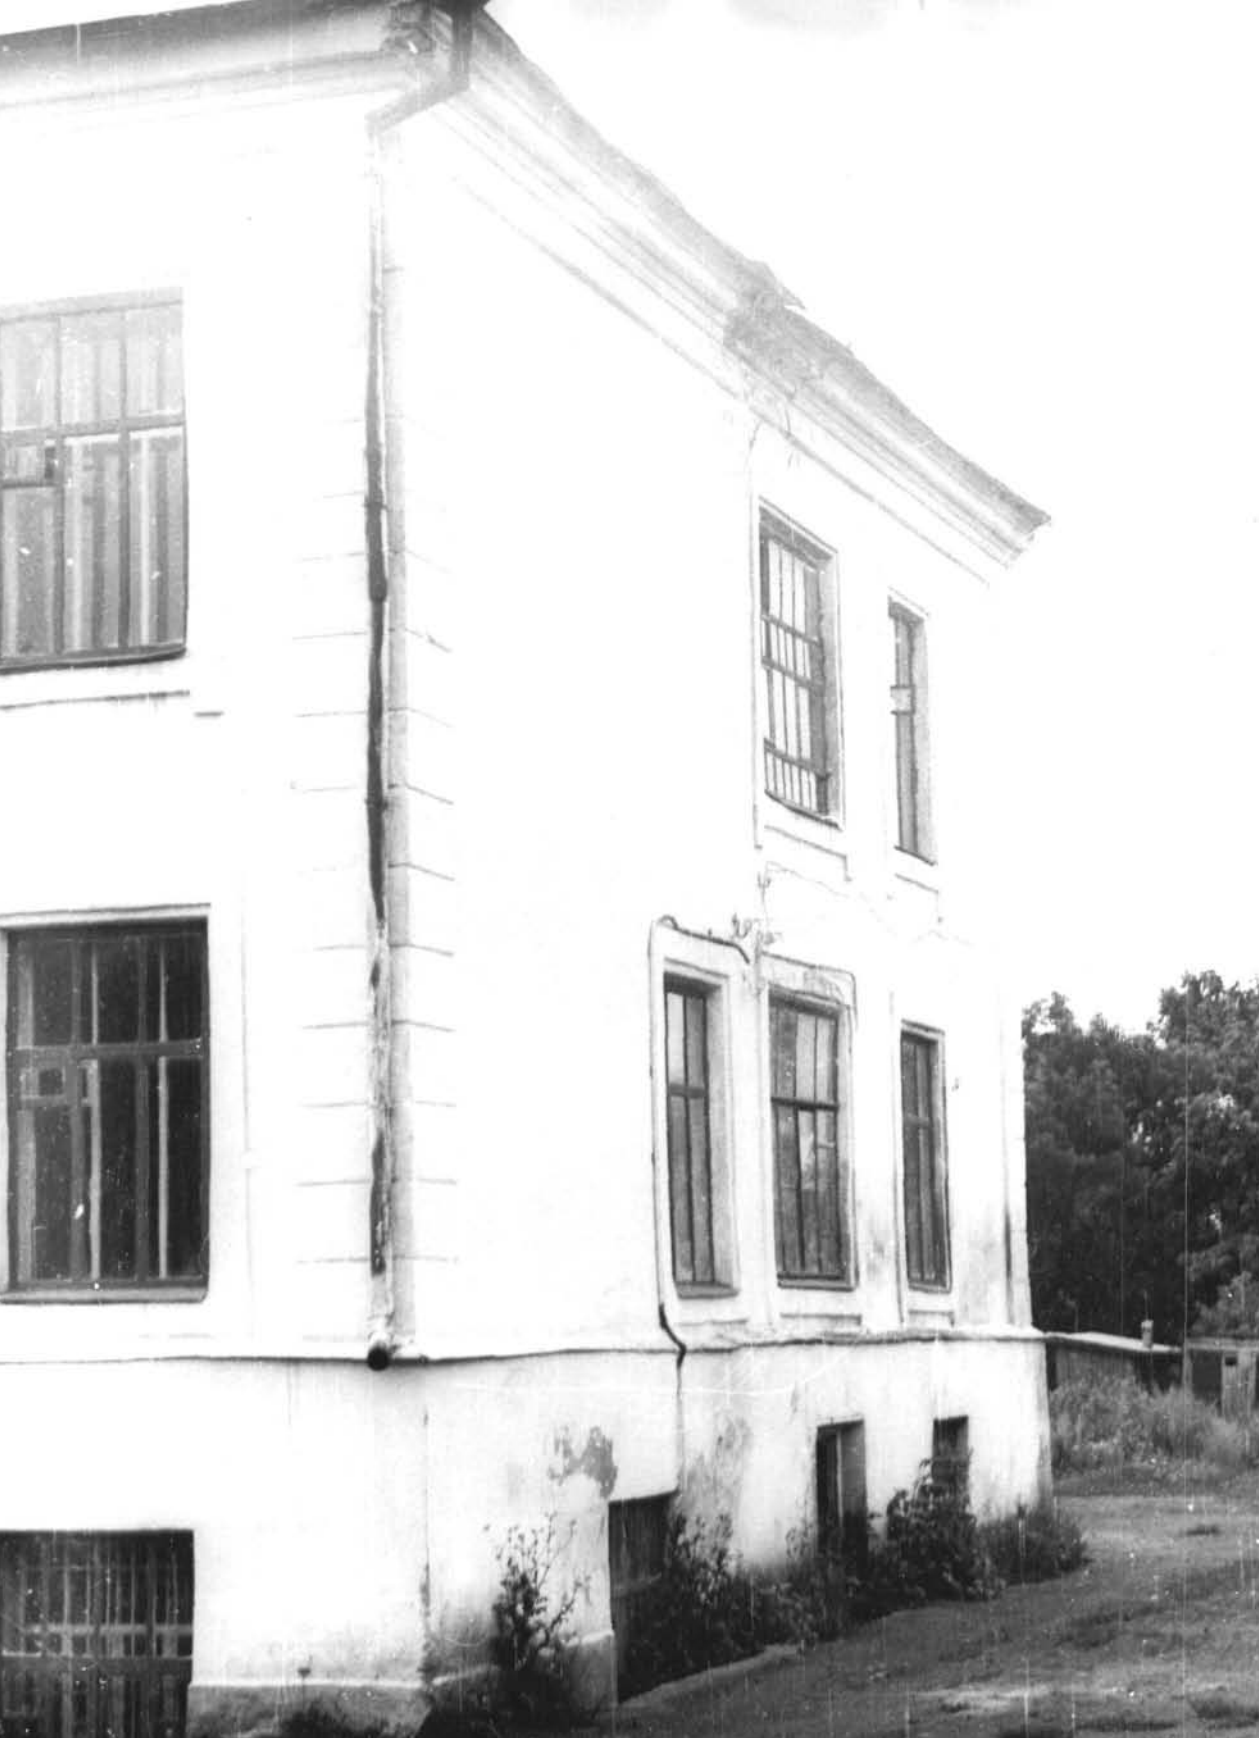
6. Пензенская обл. Беллинский р-н
г. Беллинский Бывш. торговля 1907г.
Восточный фасад фото Сосновского 1983

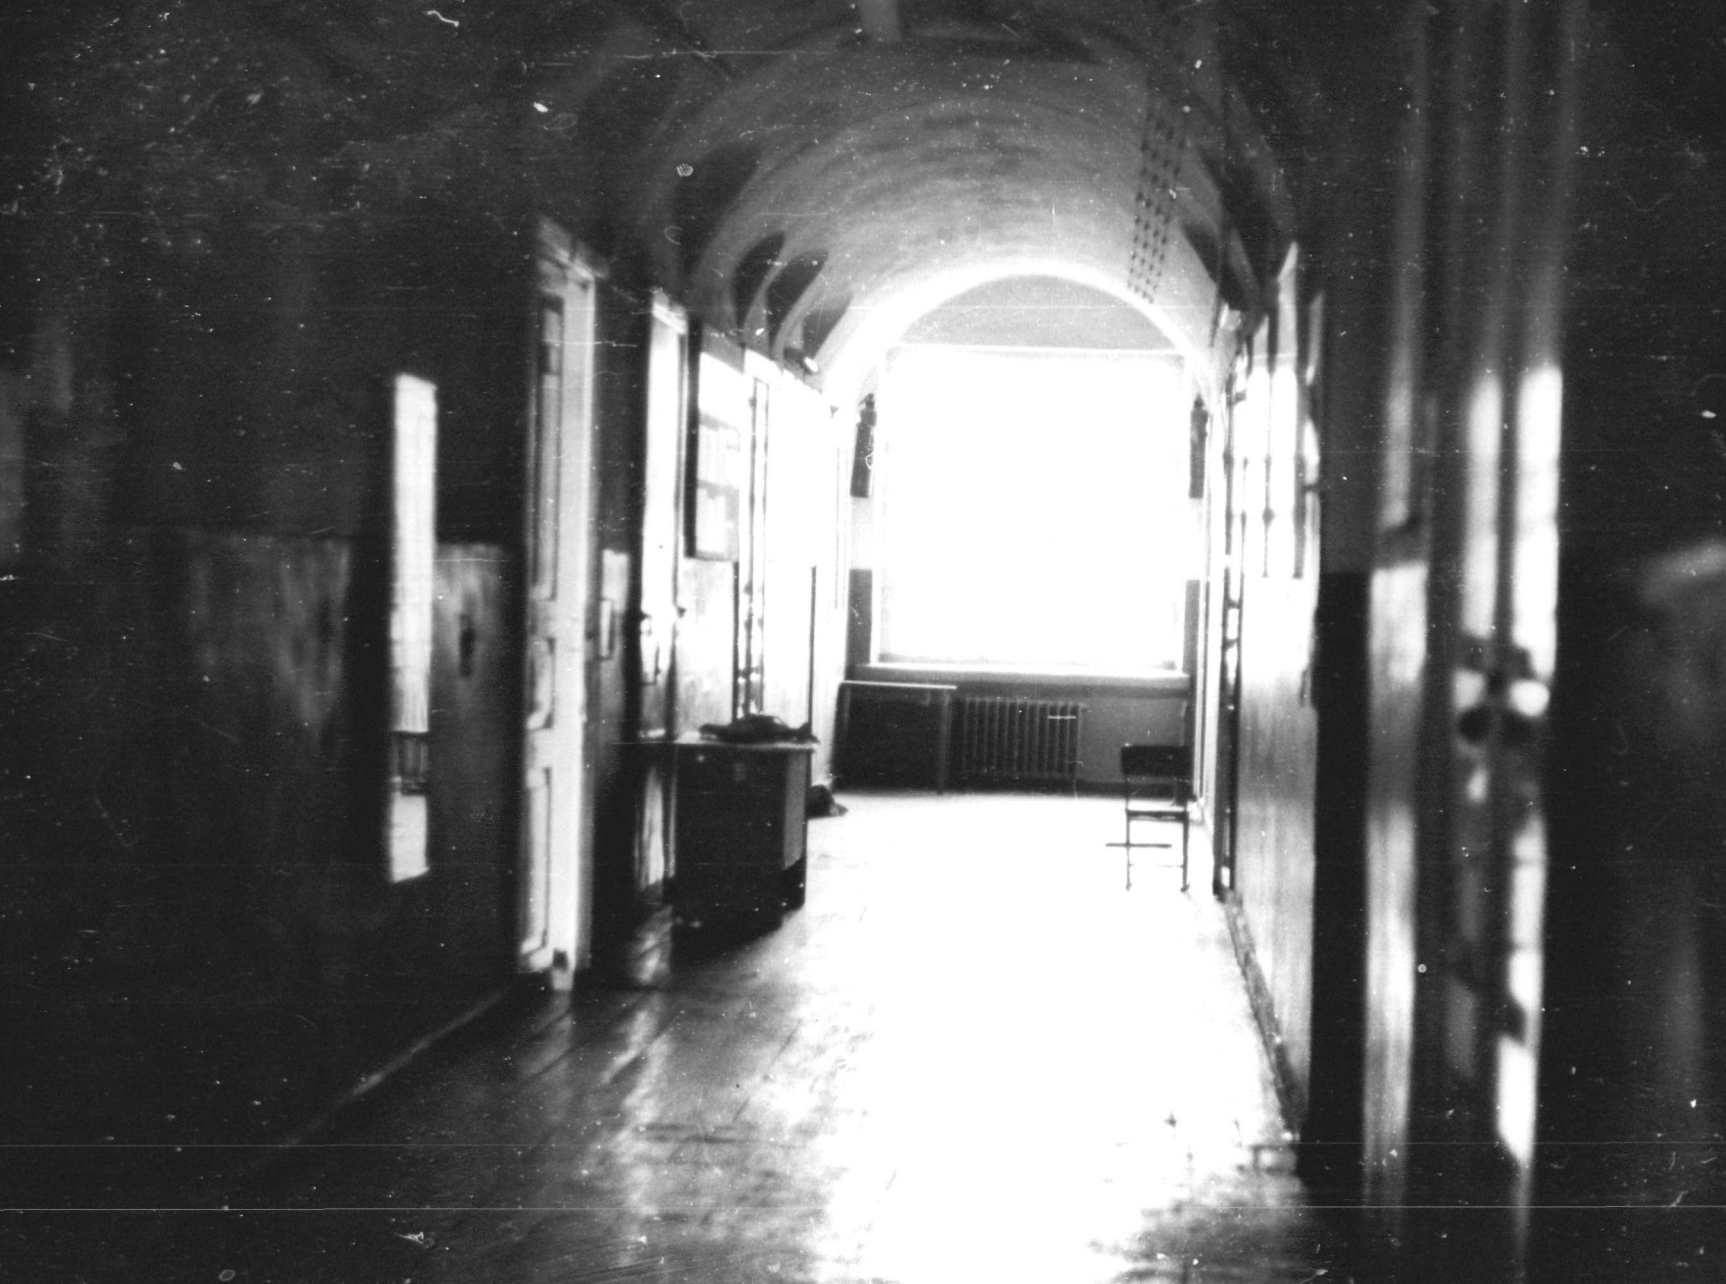
7. Пензенская обл. Беллинский район
г. Беллинский Бывш. тюрьма 1907 г.
Фрагмент интерьера 1-го этажа
фото Сосновского В. 1983 г.

Внутренняя планировка отражает функциональное назначение здания. На всю длину проходит коридор, перекрытый ^{цилиндрическим} сводом, по обе стороны которого размещены помещения, выходящие на южный и северный фасады. Над дверными проемами коридора устроены распалубки. Внутренняя планировка одинакова на всех этажах.

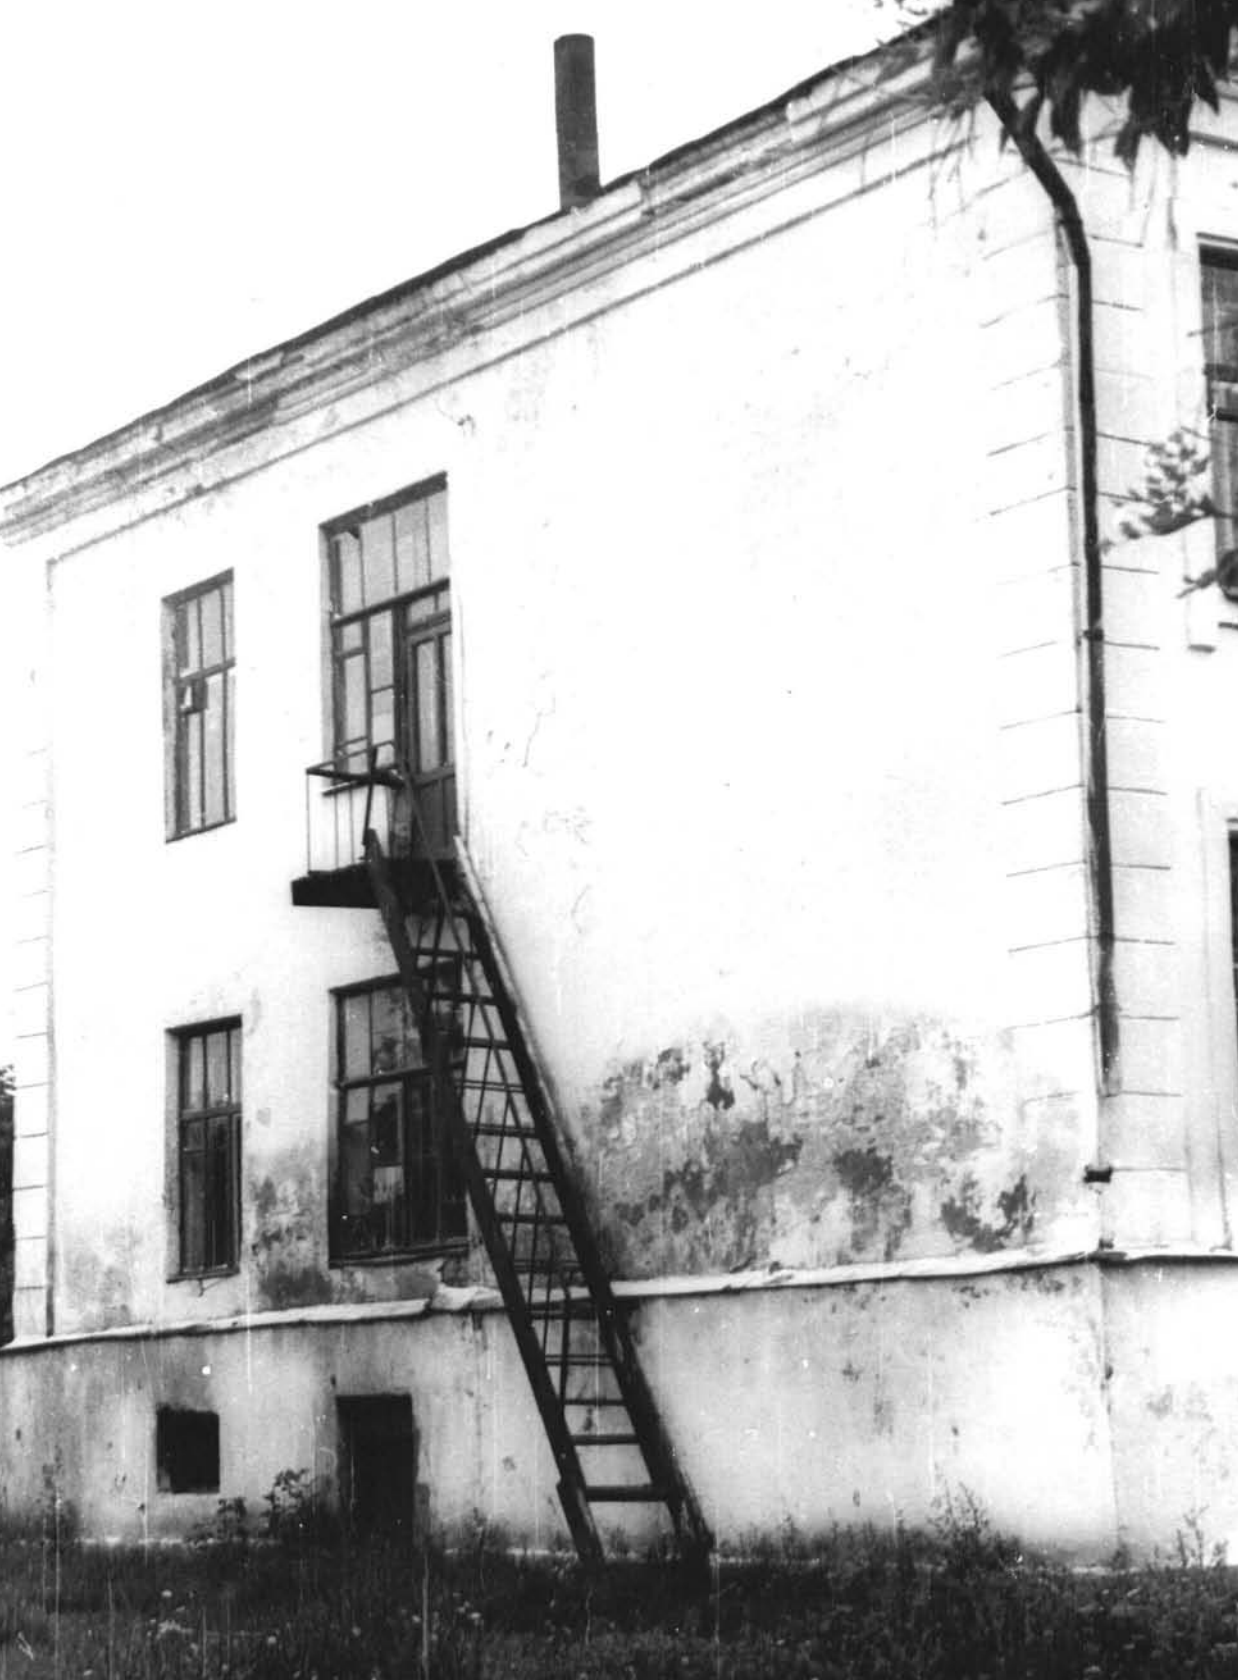
8. Пензенская обл. Белинский р-н
г. Бетрунская БМВШ. Тюрьма 1907г.
Западный фасад фото Сосновского 1983

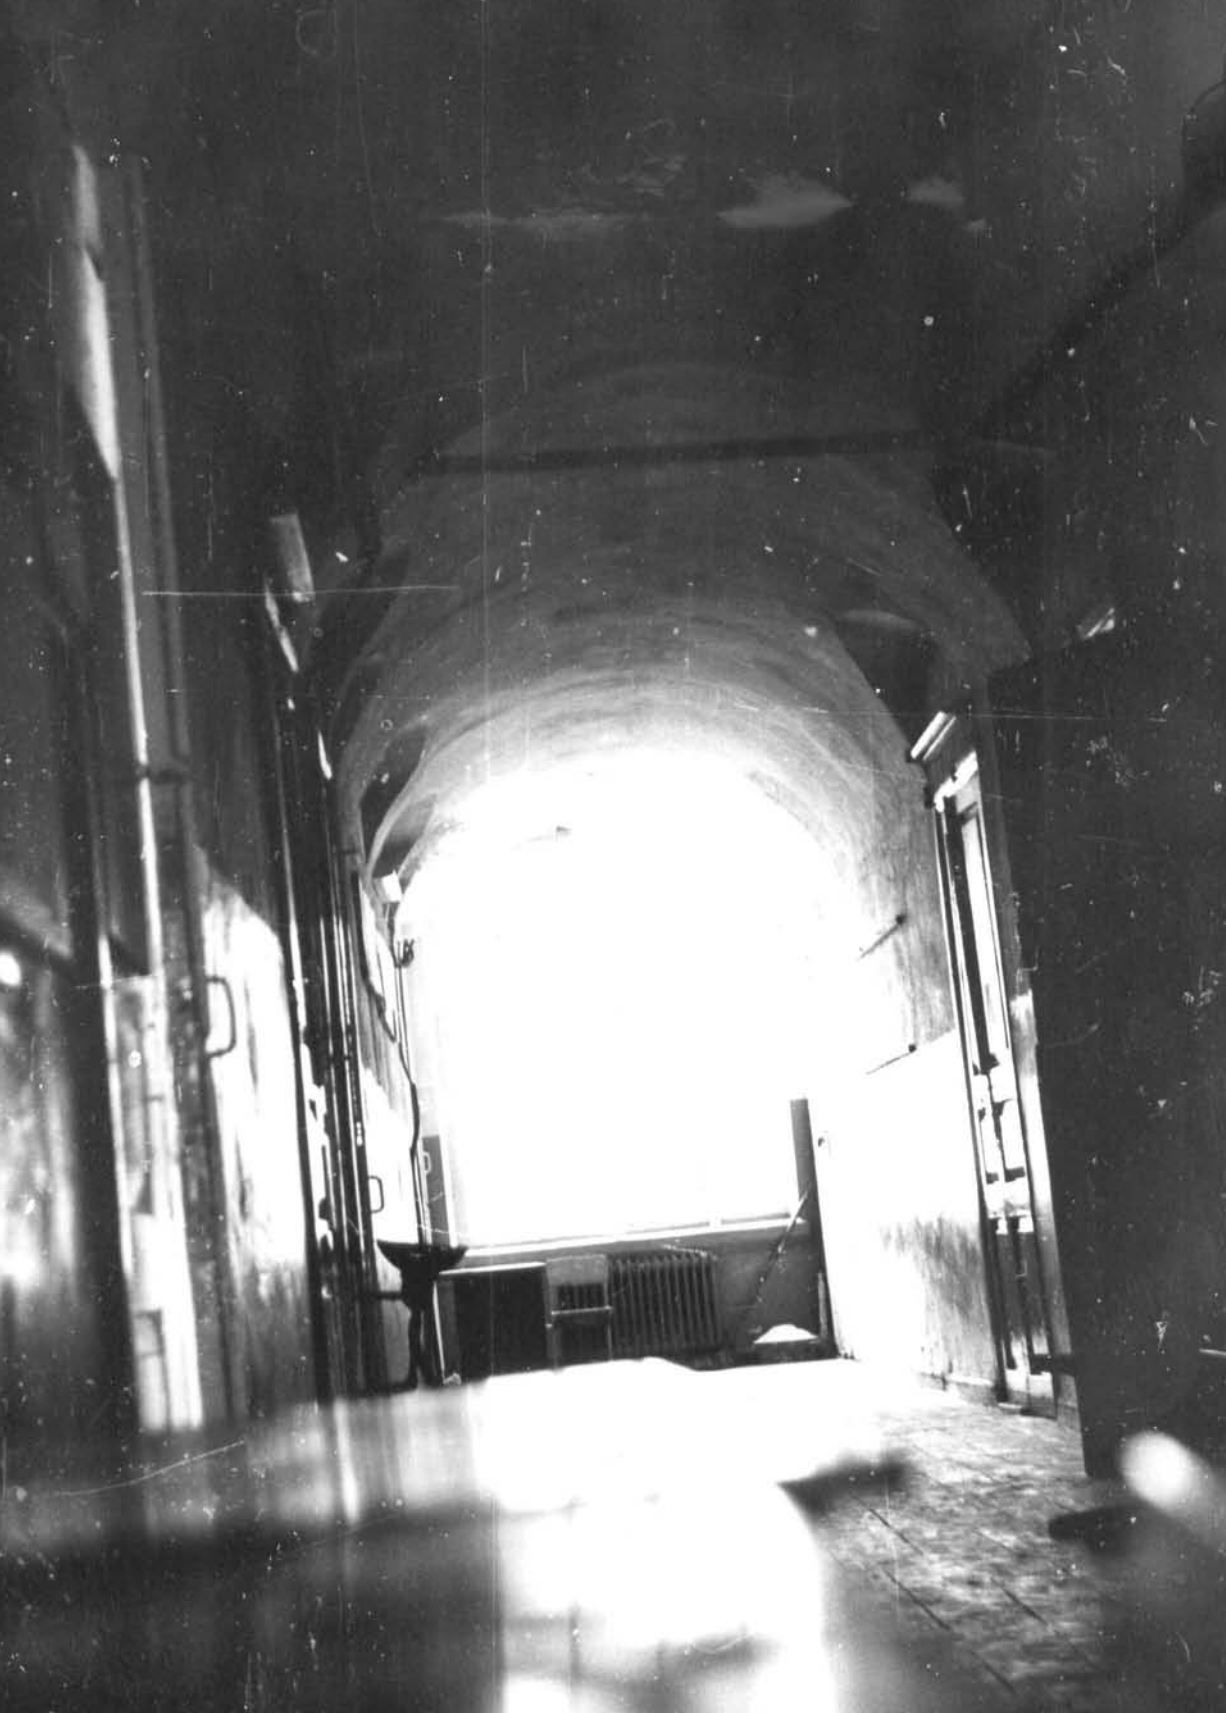
9. Пензенская обл. Беллинский р-н
г. Беллинский Бывш. тюрьма 1907г.
Фрагмент интерьера 2-го этажа
фото Сосновского В. 1983г.

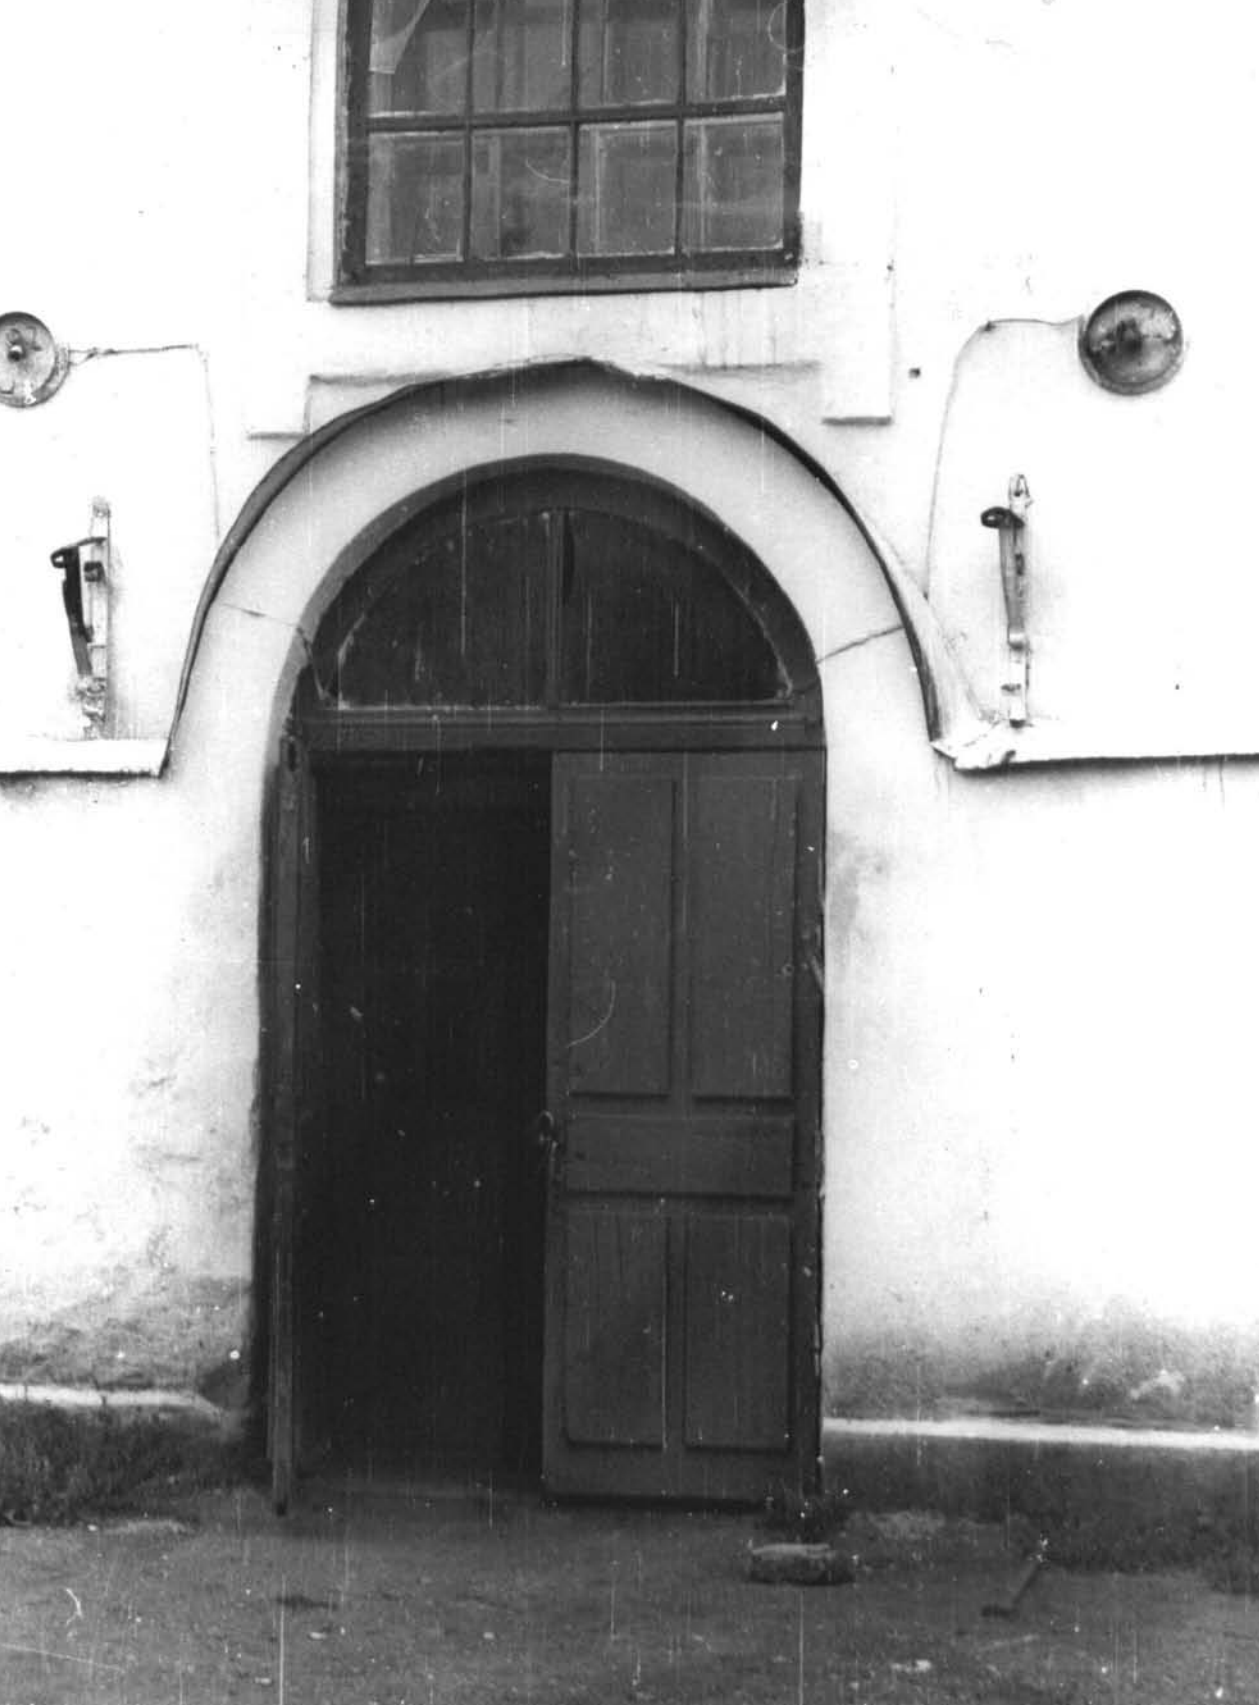
13 Пензенская обл. Белинский о-н
г. Белинский Бывш. тюрьма 1907г.
Дверь южного фасада фото Сосновс-
кого 1983г.
