## П А С П О Р Т

I. НАИМЕНОВАНИЕ ПАМЯТНИКА Торговая лавка.II. ТИПОЛОГИЧЕСКАЯ  
ПРИНАДЛЕЖНОСТЬ

ПЕРМСКАЯ ОБЛАСТЬ  
г. УСОЛЬЕ. ул. ЮНЫХ КОММУНАРОВ, Д. 4  
ТОРГОВАЯ ЛАВКА. НАЧАЛО XX В.  
ГЕНПЛАН

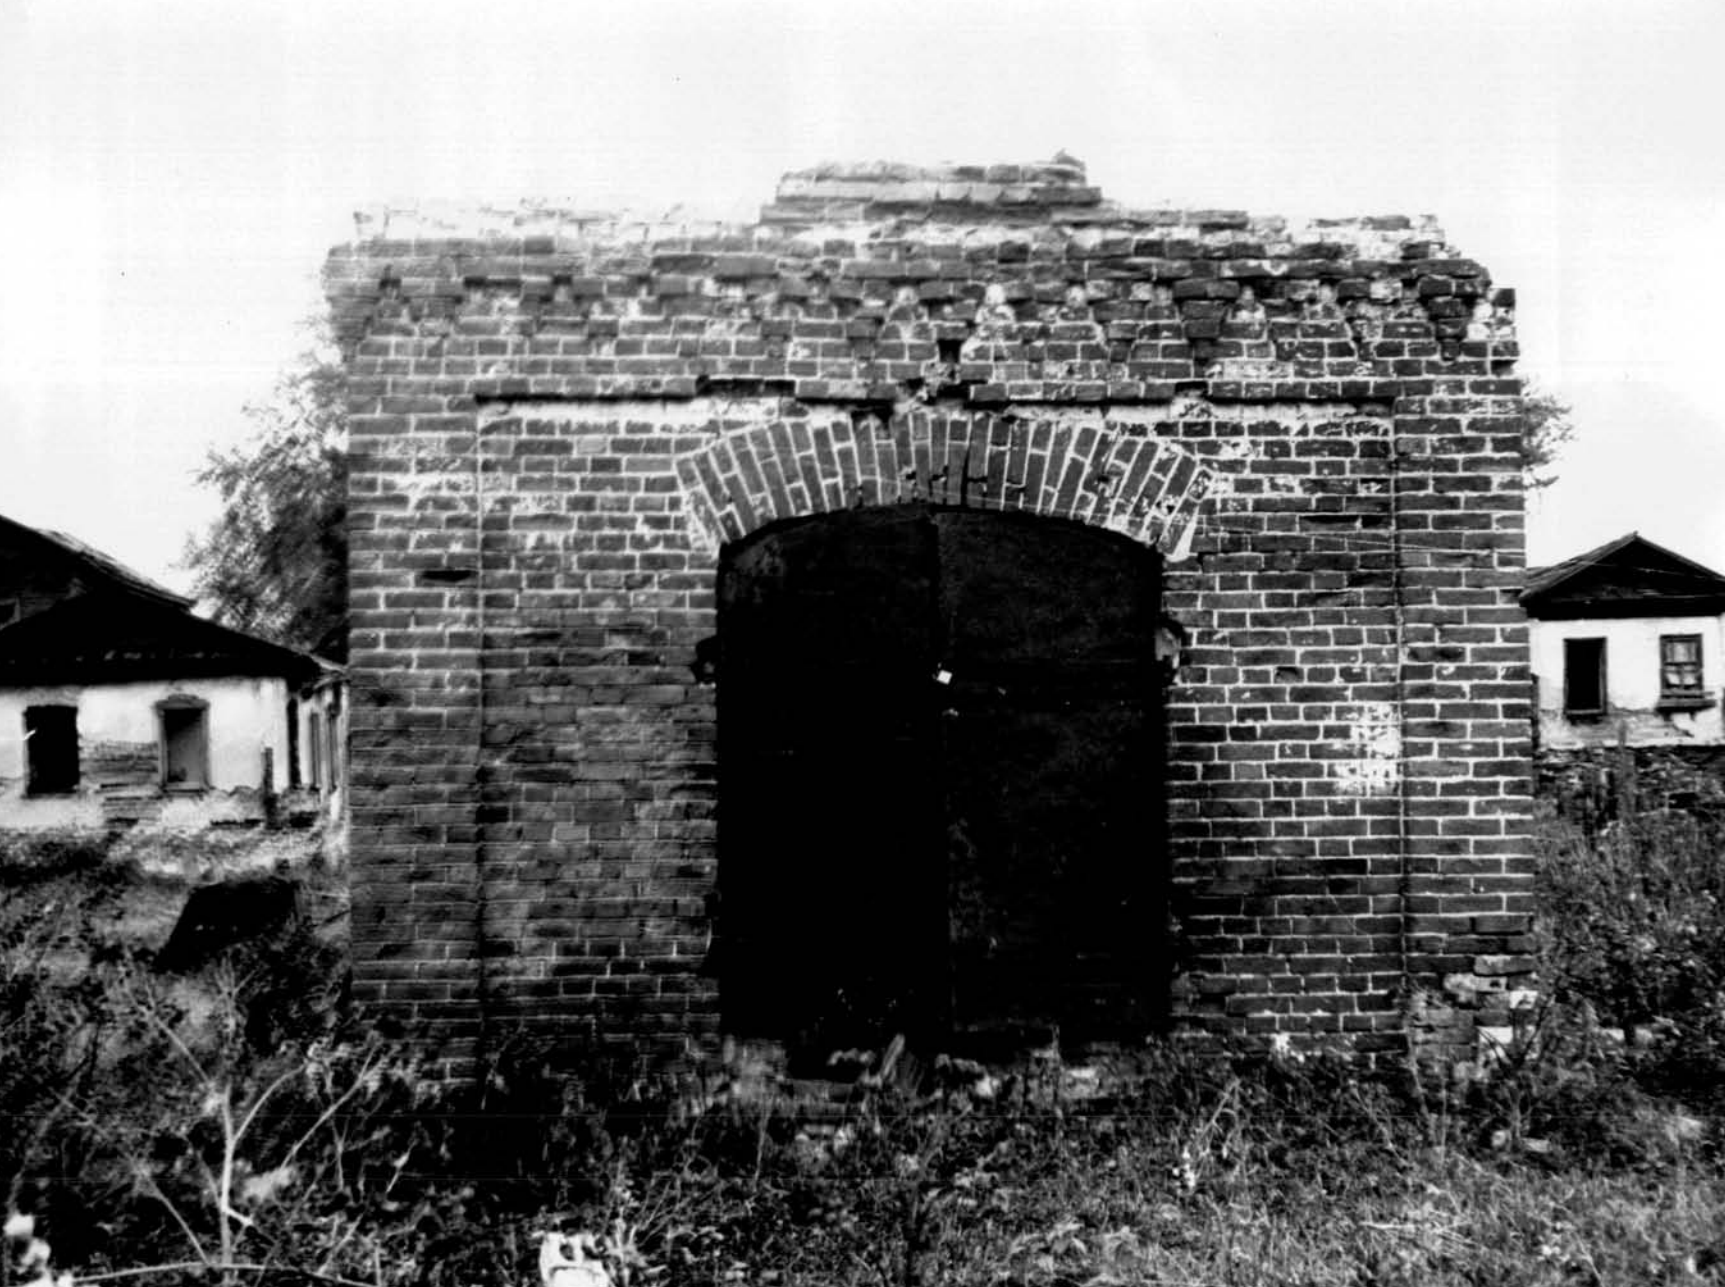
Уют №1

Здание расположено в глубине квартала. Главный западный фасад выходит на проезд. Кирпичное одноэтажное здание прямоугольное в плане со сторонами 4,9х9,65 метров. Стены из красного кирпича, выполненные старорусской кладкой. Наружные стены завершаются ступенчатым карнизом с поясом кронштейнов. На главный фасад здания выходят входные ворота. Проем ворот завершается лучковой перемычкой. Ворота двухстворчатые. На поверхности стен главного фасада выделены по углам лопатки.

Терейская обл. г. Терей  
ул. Улица Кассуларов, 4.  
Терейская изба. Начало XIX в.  
Западная часть.  
Нижний, 1992 г.

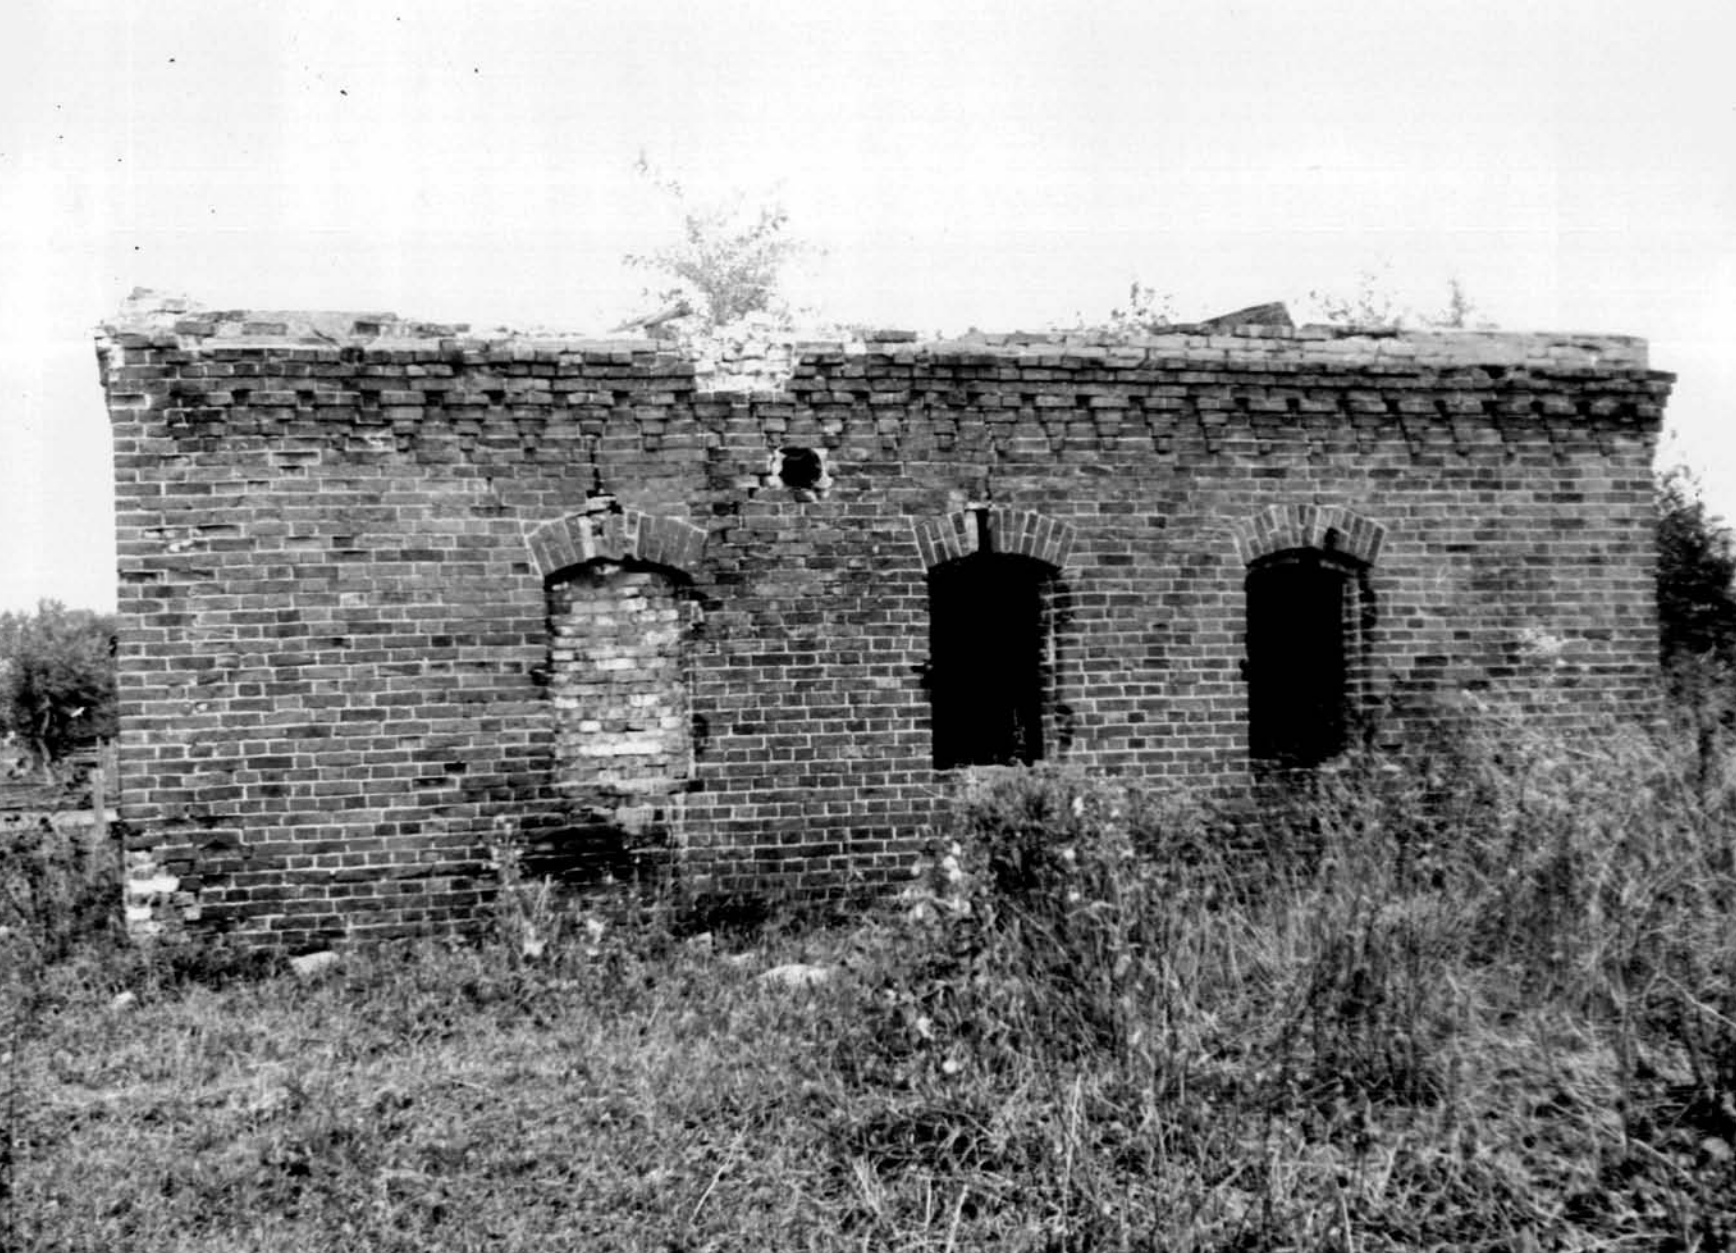
Сомо № 2.

Термическое сож. в. Гусеве  
ул. Ахмат. Коммунаров, 4

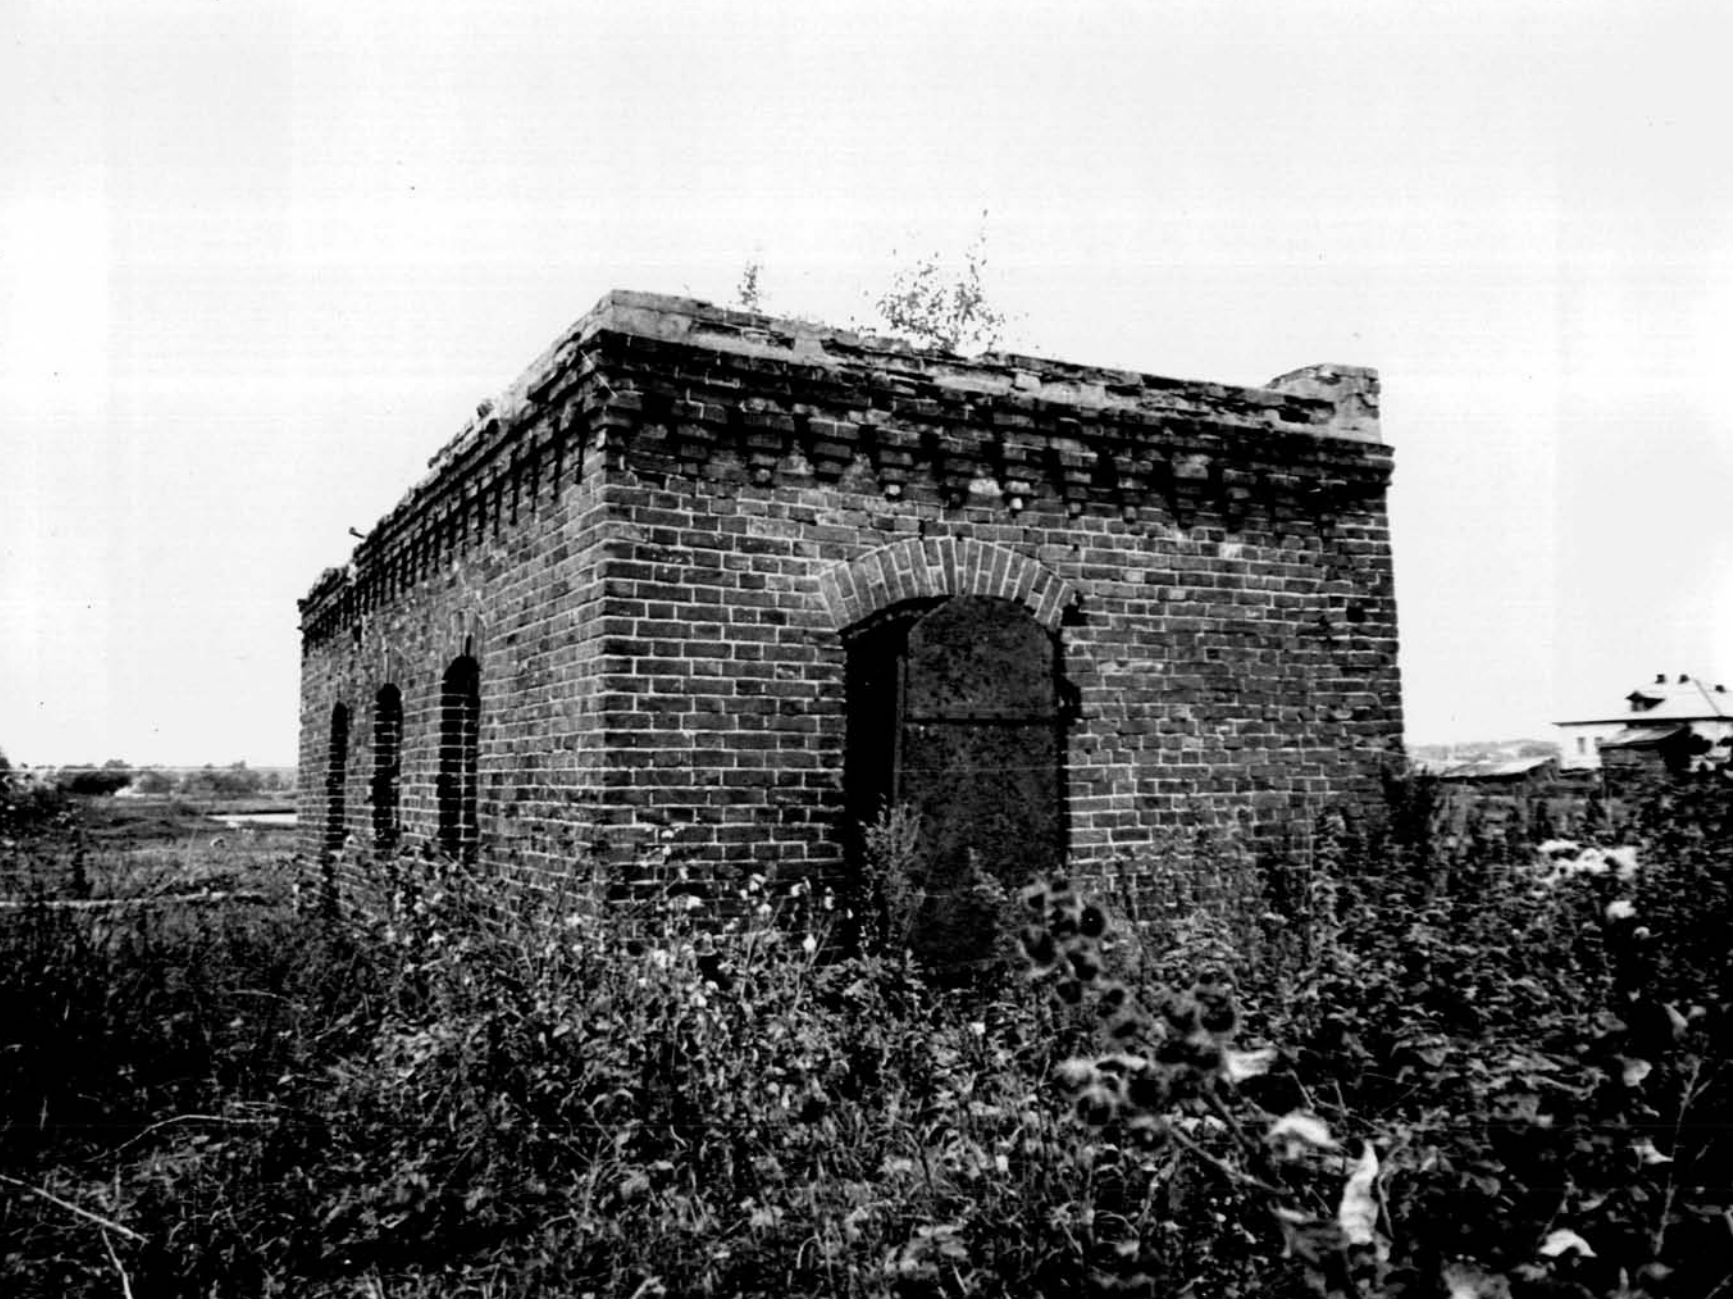
Копия № 3

Восточный фасад выходит одной дверью во двор. Дверь металлическая с лучковой перемычкой. На южный фасад выходит три окна с лучковыми перемычками. Северный фасад представляет собой глухую стену, завершающуюся карнизом с кронштейнами. Кровля здания утрачена. Здание утратило внутреннее убранство. Стены внутри дома оштукатурены, покрашены. По делам БТИ кровля была двускатная, треугольным кирпичным фронтоном выходила на западную и восточную сторону.

Восточный район

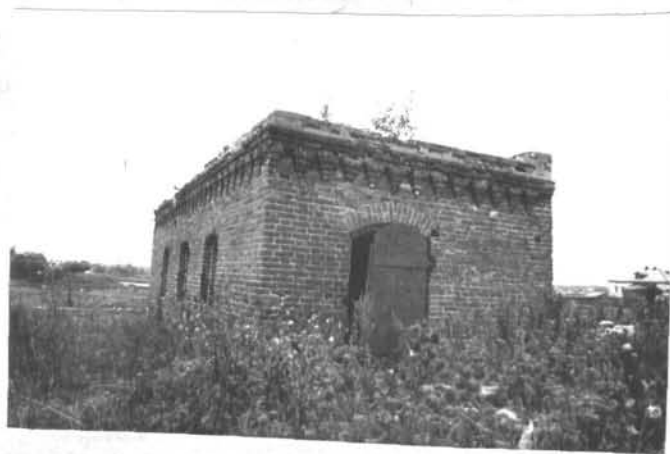
Фото или схематический план

Гражданское сооружение, выстроенное в традициях кирпичной архитектуры конца XIX — начала XX века. Одноэтажное здание расположено чуть отступив от красной линии проезда несколько отступив вглубь квартала. Прямоугольный объем выходит торцовым главным фасадом на проезд. В центре западного фасада ворота. Наиболее выразительный в фасадном декоре карниз с декоративными кронштейнами и лучковые перемычки над окнами, дверьми и воротами.

Внутренняя планировка представляет собой прямоугольное помещение без перегородок и печей.
