П А С П О Р Т

I. НАИМЕНОВАНИЕ ПАМЯТНИКА Церковь Алексея Митрополита в
Алексеевской слободе. Палатка.

МОСКВА
ПАГАНСКИЙ РАЙОН
ВЛАДЕНИЕ ЦЕРКВИ АЛЕКСЕЯ МИТРОПОЛИТА,
ЦЕРКОВНАЯ ПАЛАТКА, КОН. XVIII - НАЧ. XIX в., вкл. пол. XIX в.

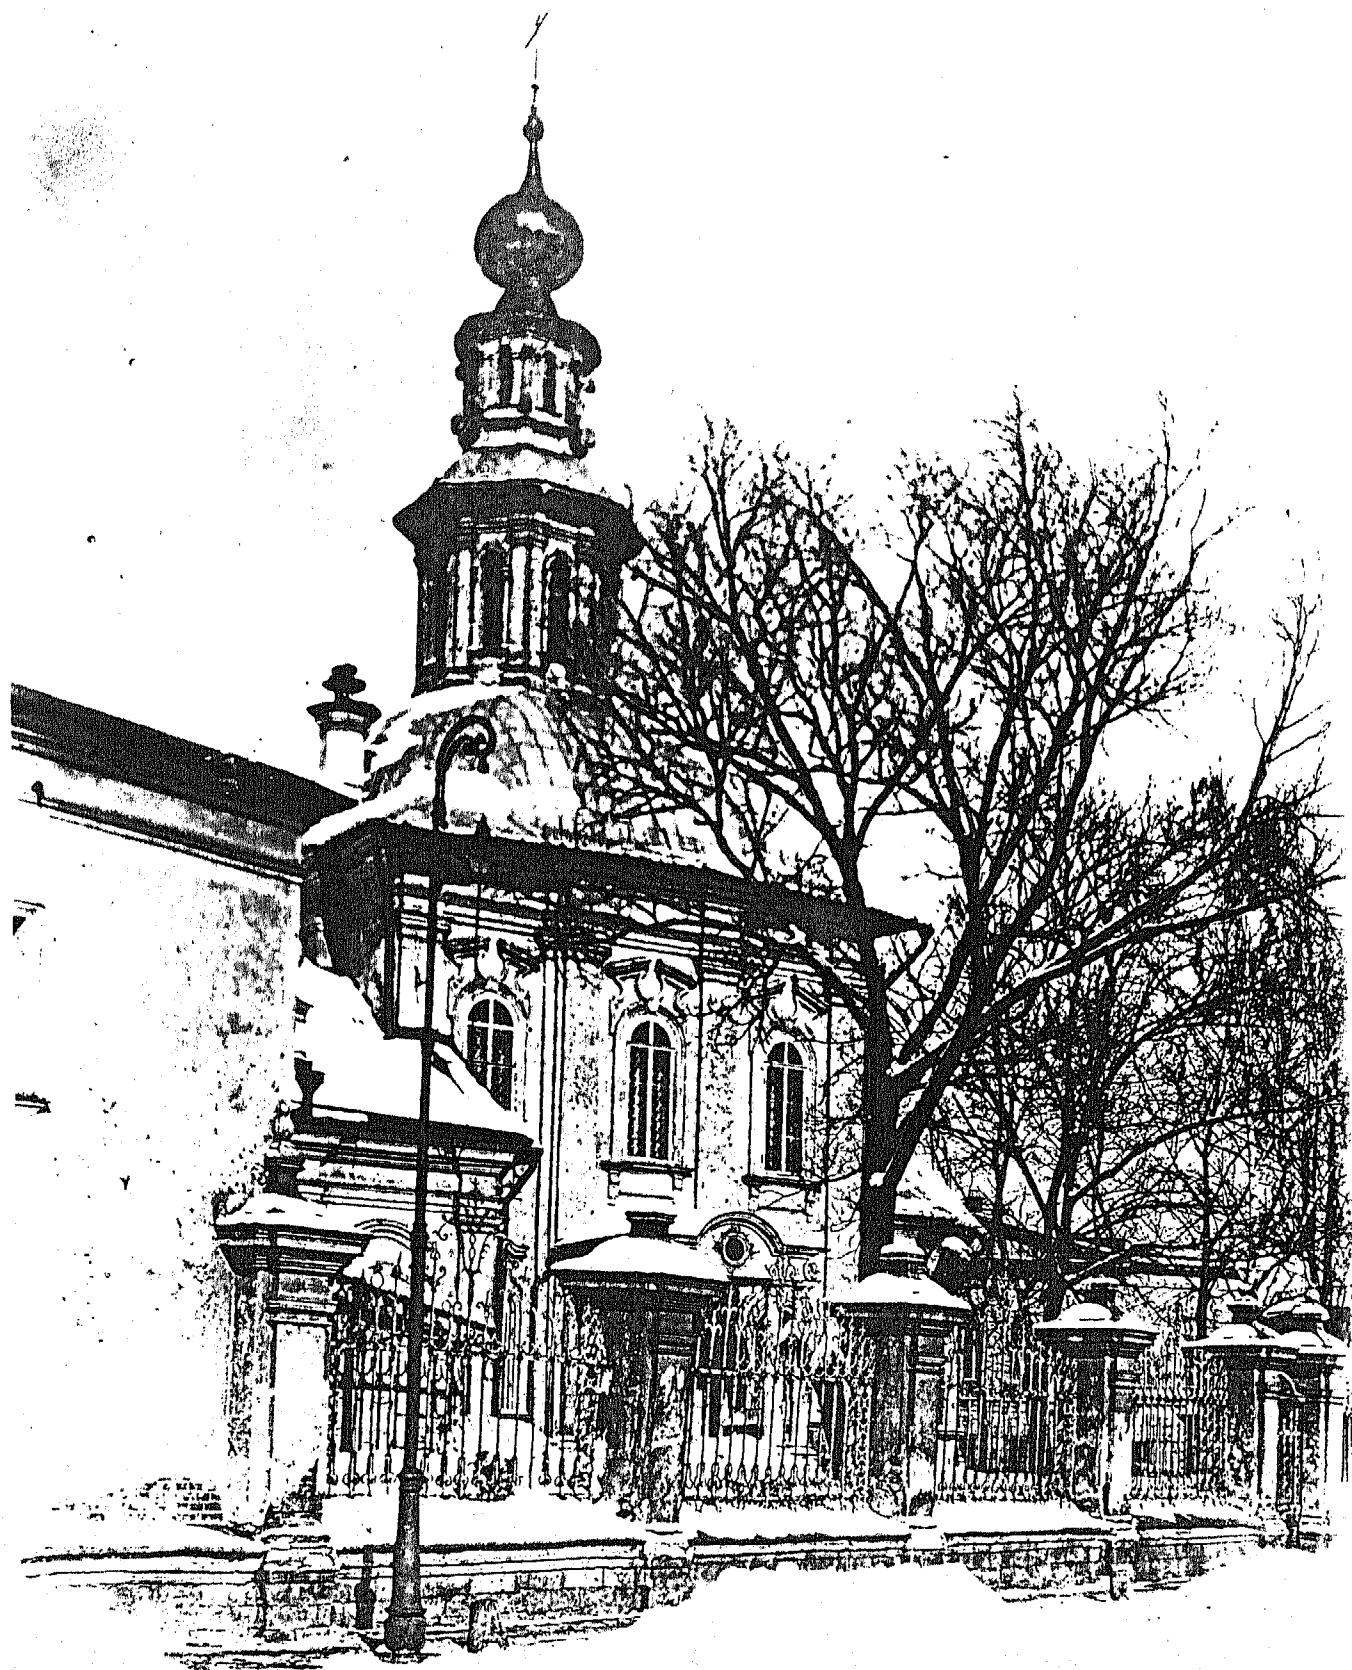
2

Церковь Алексея Митрополита в Алексеевской слободе.
Вид с юга. Слева виден фрагмент фасада церковной пашатки.
Фото кон. XIX в. ГНИМА им. А. В. Шусева, № 4-50074

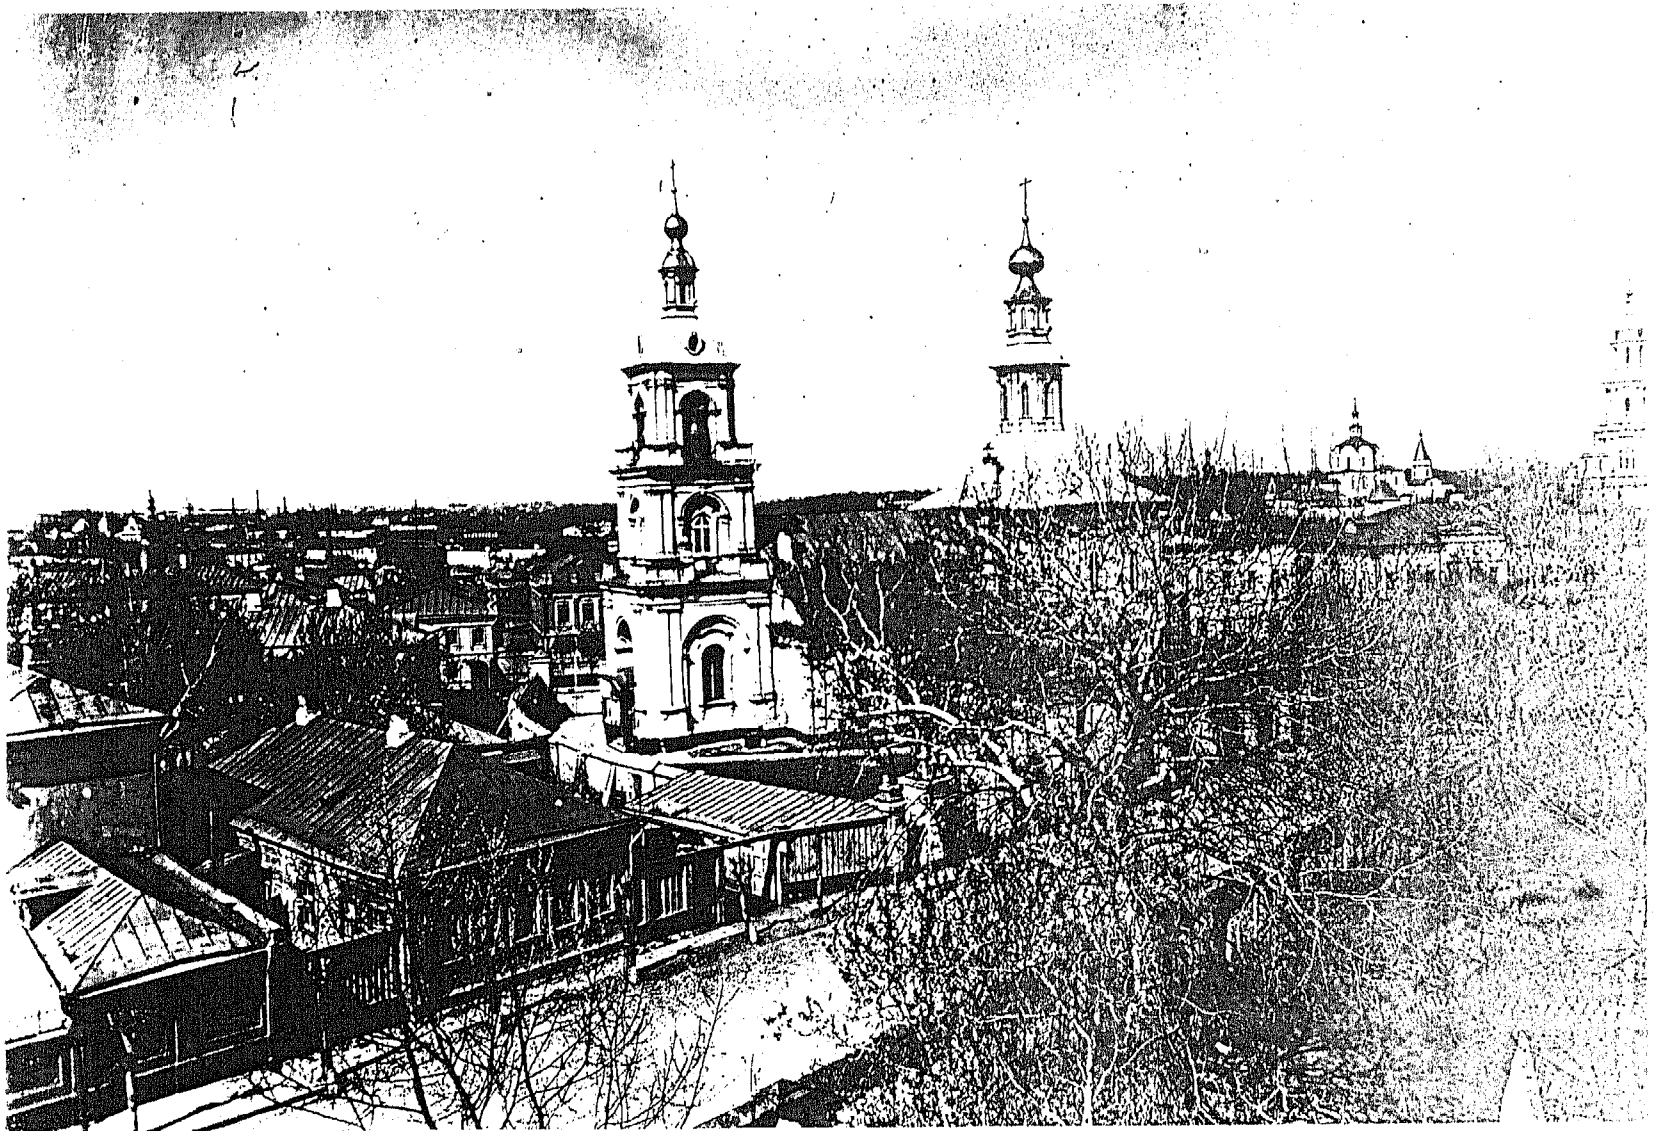
Церковь Алексея Митрополита в Алексеевской слободе.
Общий вид с юго-запада. Фото кон. XIX-нач. XX вв.
ГНИМА им. А. В. Луцева, № 4-401

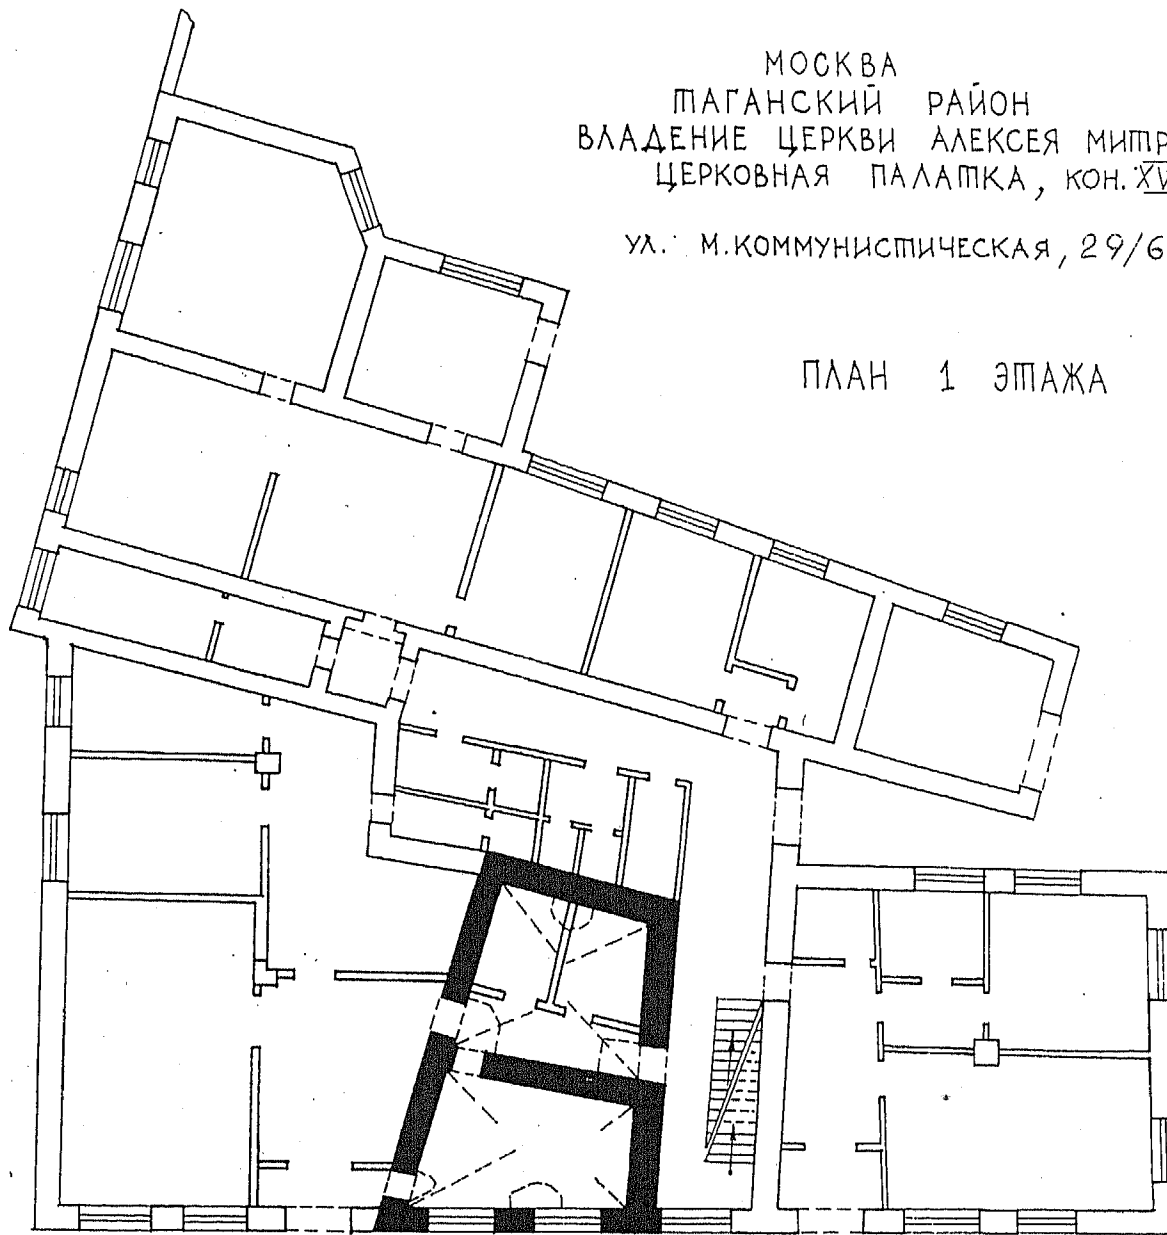
ПЛАН 1 ЭТАЖА

■ кладка кон. XVIII-
нач. XIX вв.
□ кладка 1930-х гг.

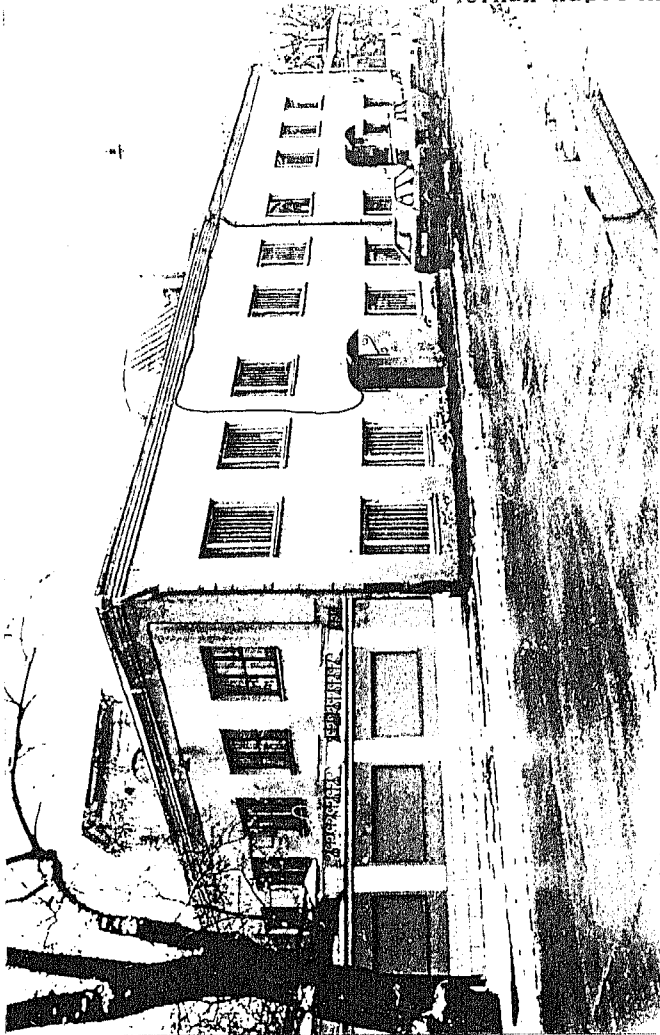
Палатка расположена к югу от церкви, в линии ограды. Выстроена в кон. XVIII-нач. XIX в. одноэтажной на подвале, первоначально использовалась как деревянная амбар, в дальнейшем как палатка для хранения церковной утвари. Во вт. пол. XIX в. надстроена 2-м этажом, в 1930-х гг. включена в объем крупного корпуса. В настоящее время местоположение палатки в современном корпусе на фасаде не выявлено, стилистическая характеристика не выражена. Палатка имеет сводчатые перекрытия в уровне подвала и 2-х этажей, первоначальное расположение окон реконструируется по распалубкам в сводах. Отделка интерьеров современная.

Палатка - ценный элемент комплекса церкви Алексея Митрополита и исторической градостроительной структуры квартала. Представляет большой интерес как редкий образец церковной постройки хозяйственного назначения кон. XVIII-нач. XIX вв.
