## ПАСПОРТ

I. НАИМЕНОВАНИЕ ПАМЯТНИКА Дом АлейшинойII. ТИПОЛОГИЧЕСКАЯ  
ПРИНАДЛЕЖНОСТЬ

Дом Алашиной

г.Петрозаводск  
Карельская АССР  
ул.Шуйская, д.14  
дом жилой Алешиной  
1879 год

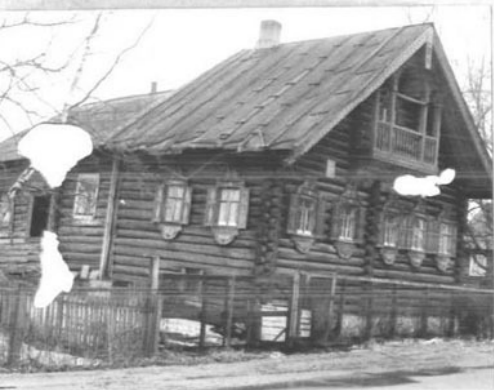
Фото или схематический план

Расположен вдоль улиц в общем ряду домов, на нее-главным фасадом. От дома-комплекса типа "брус" сохранились только жилая часть-прямоугольный сруб перекрыт двускатной крышей. Включает сени двухэтажные с внутренней лестницей и жилые-пятистенки с продольным перерубом /изба и горница/. В сенях выделены 2 комнаты. Главный фасад на 5 окон. На фронтоне декоративный балкон. Богатая резьба на причелинах, полотенце, подзорах. Наличники со ставнями, в стиле барокко с волютами. Габариты: 9,0 х14,2 м. Характерный для Прионежья тип крестьянского дома-комплекса с высоким уровнем композиционного и художественного решений.
