# ПАСПОРТ

I. наименование памятника Дом священника

IV. адрес (местонахождение) памятника Карелия, г. Пудож,  
ул. Горького, д.15

**УЧЕТНАЯ КАРТОЧКА**

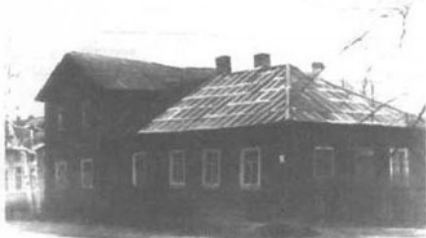
Фото или схематический план

Расположен по красной линии улицы, ориентирован на нее главным продольным фасадом.

Дом деревянный, разной этажности. Состоит из прямоугольных в плане объемов центральной двухэтажной части и примыкающих к ней с боков одноэтажных крыльев. Центральная часть покрыта трехскатной стропильной крышей с треугольным фронтоном на главном фасаде, кровля шиферная. Боковые части имеют вальмовые трехскатные стропильные крыши, покрытие на северном крыле - металлическое, на южном - шиферное.

С дворового, восточного фасада пристроено 5 каркасно-обшивных входных тамбуров с небольшими крыльцами. В одном из тамбуров находится одномаршевая лестница на 2-ой этаж. Симметрия главного фасада несколько нарушена устройством дополнительного простенка между центральной частью и южным крылом. Центральная часть имеет по два окна на этаже, окна 2-ого этажа арочные. Северное крыло на 3 окна, южное - на 4. Южный торцевой фасад симметричен, на 3 окна. На северном фасаде два окна расположены несимметрично, третье окно заложено. Западный фасад искажен пристройками тамбуров.

Стены обшиты тесом. Углы и перерубы выделены дощатыми пилястрами с накладными деталями. Окна с наличниками из профилированной доски. Венчающий стены карниз простой коробчатой формы.
