## ПАСПОРТ

I. НАИМЕНОВАНИЕ ПАМЯТНИКА Парк Национальный, природный Водлозерский.  
Часовня Тихвинской Божией Матери

втор. пол. XIX в.

д. Варшипельда, входит в состав д. Коскосалма, в 17 км от п. Куганаволок

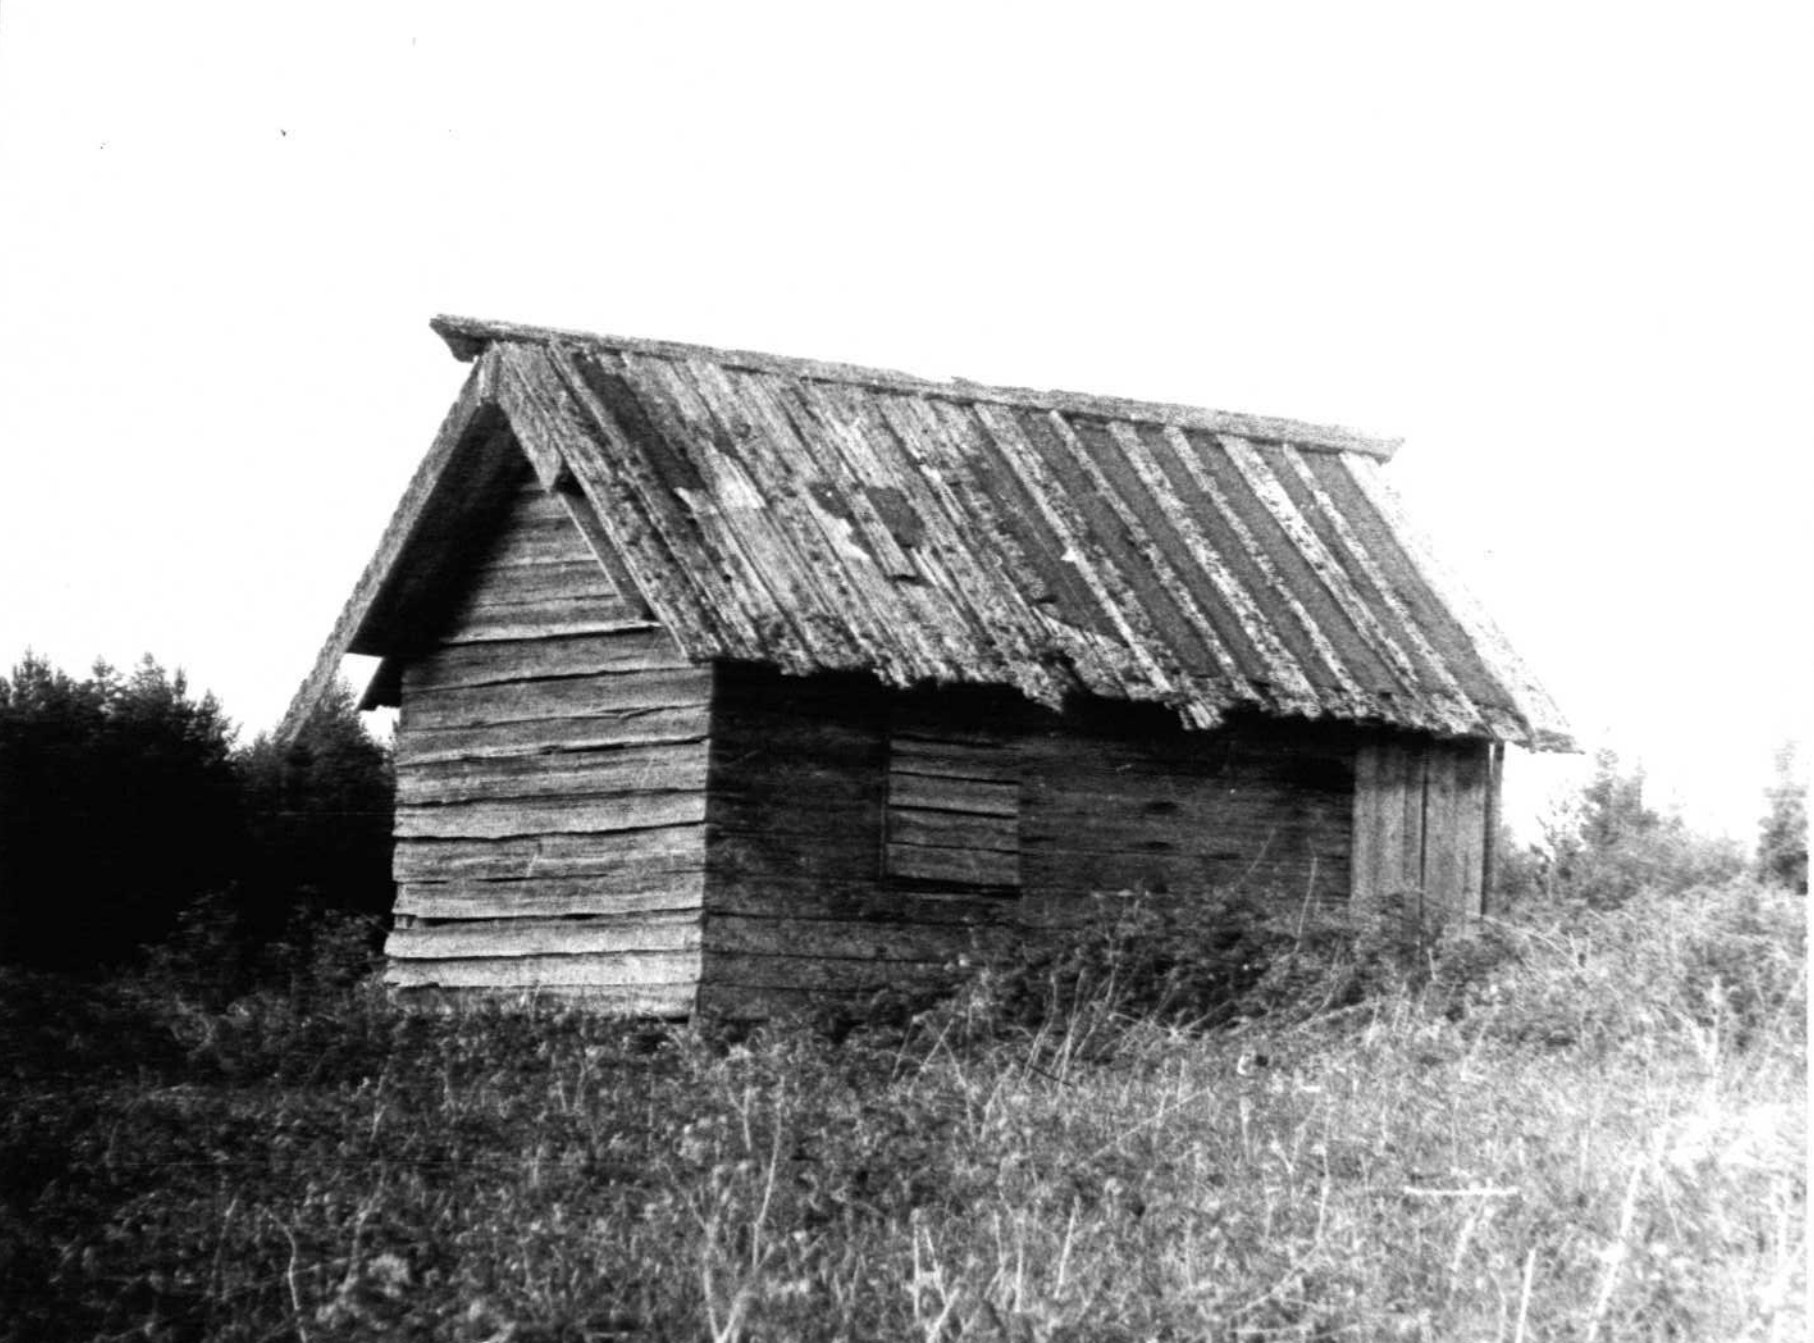
ПЛАН

Внутри часовни находится восьмиконечный крест с кровли.  
Размеры в плане 4,45х3,1 м.

РЕСПУБЛИКА КАРЕЛИЯ  
ПУДОНЖСКИЙ Р-Н  
ПАРК ПРИРОДНЫЙ НАЦИОНАЛЬНЫЙ ВОДЛОЗЕРСКИЙ  
Д. ВАРИШПЕЛЬДА  
ЧАСОВНЯ ТИХВИНСКОЙ БОЖИЕЙ МАТЕРИ  
ВТОР. ПОЛ. XIX В.

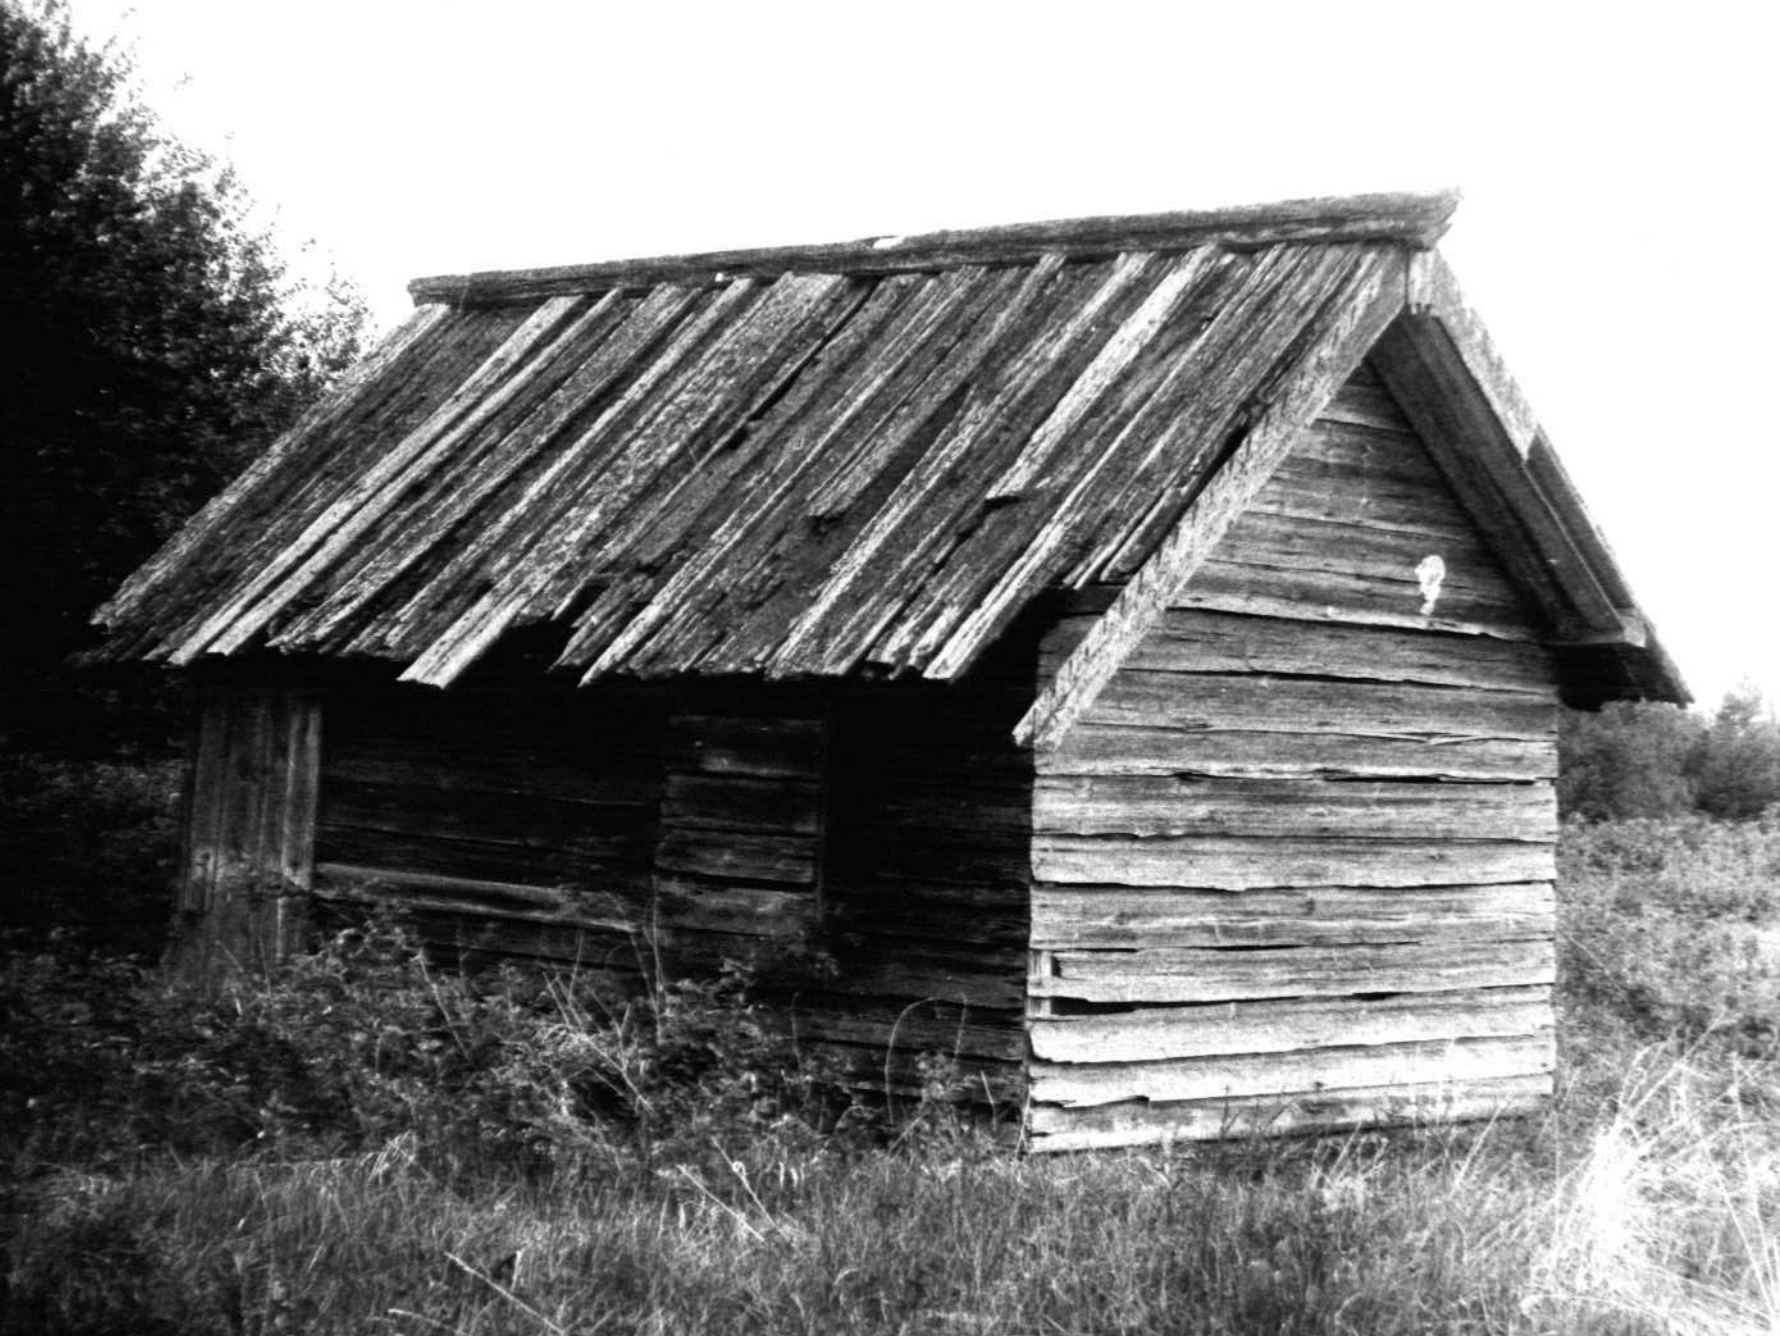
Вид с северо-востока

Карелия, Лудонский р-н, Парк Национальной  
природной Водоезерский.

Заповня Тихвинской Бонией Матери

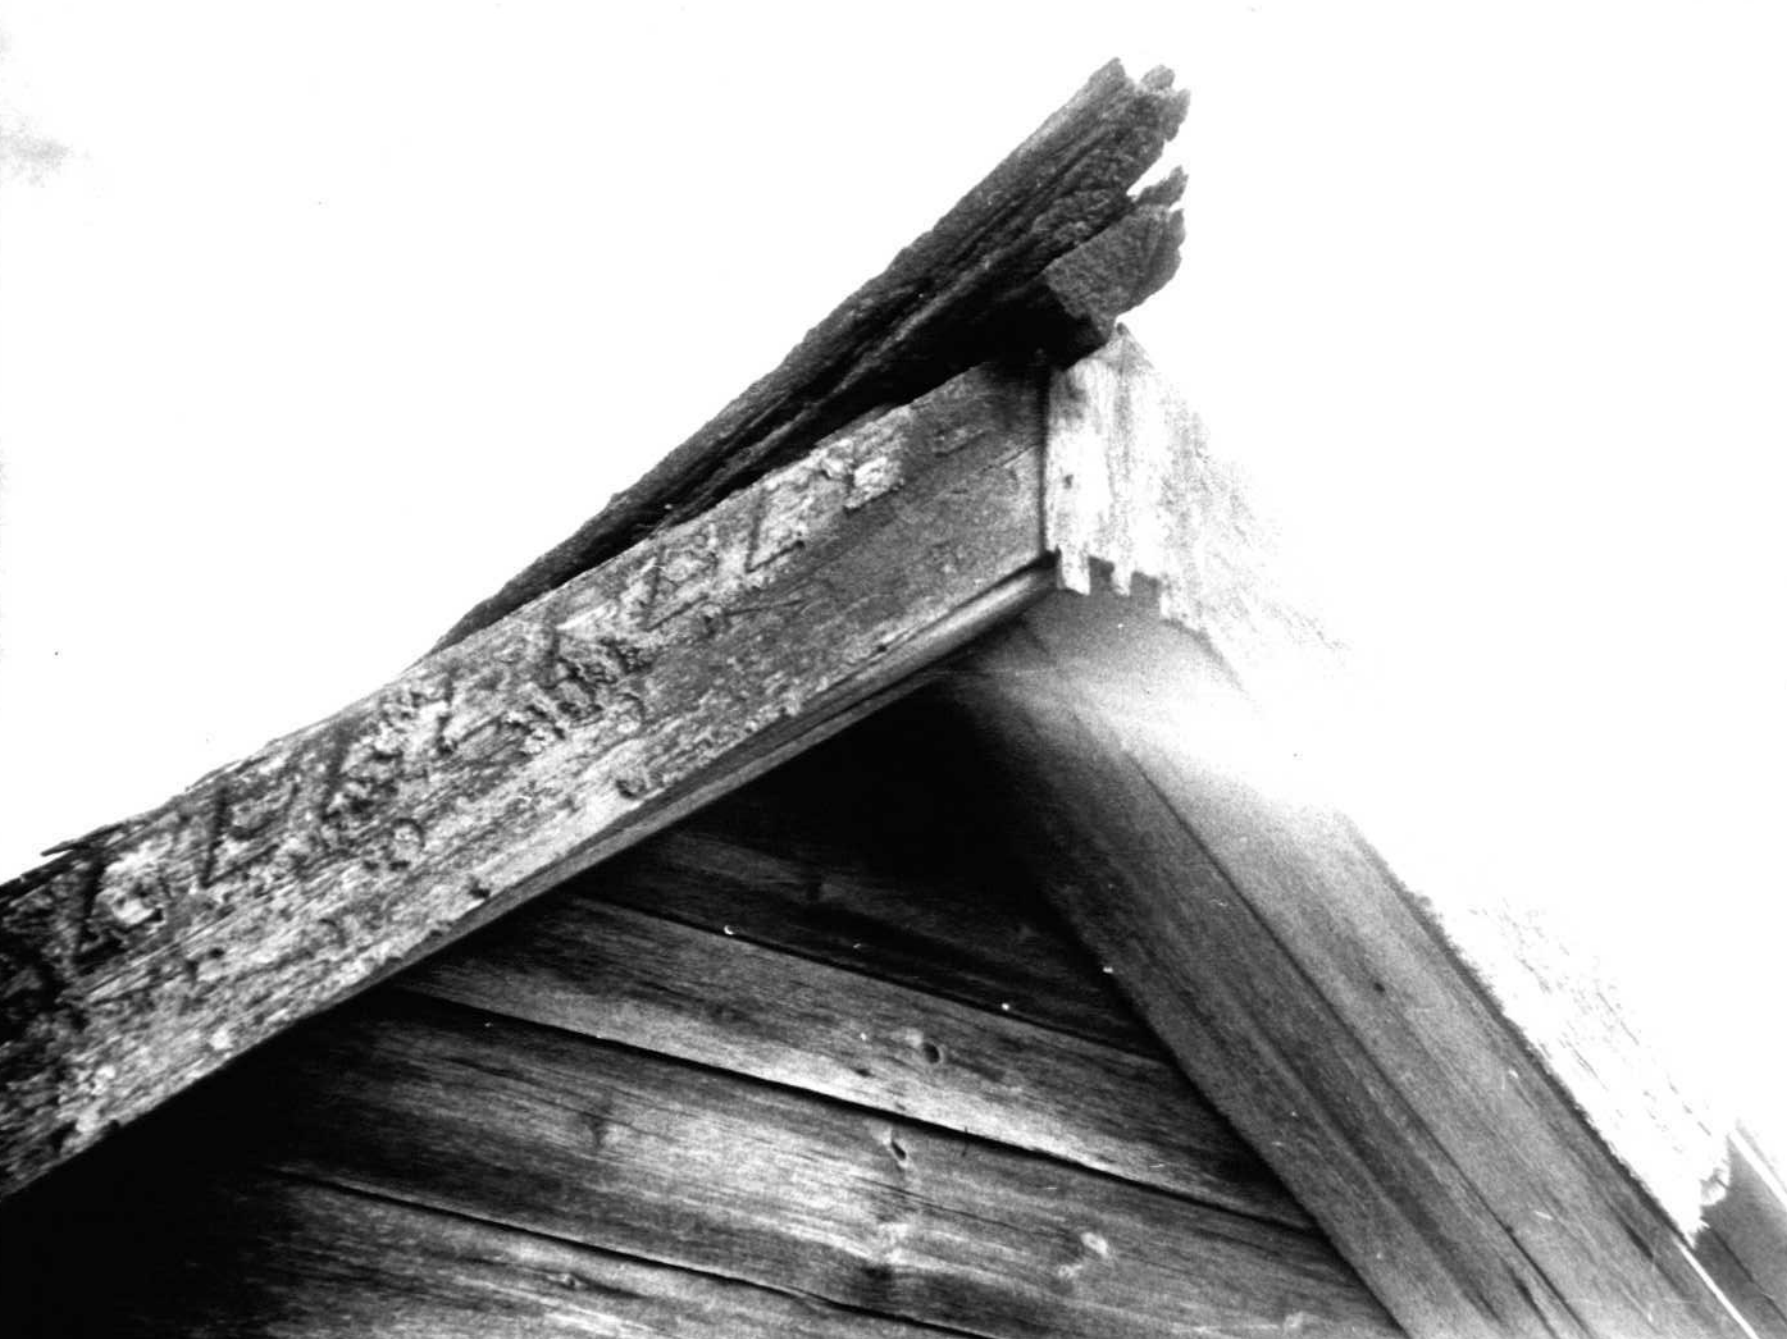
Бассейн Тихвинской Боннии Матери  
Вид с юго-запада.

Карелия, Лудской район, Парк Старокальвский,  
природный Возлежерский.

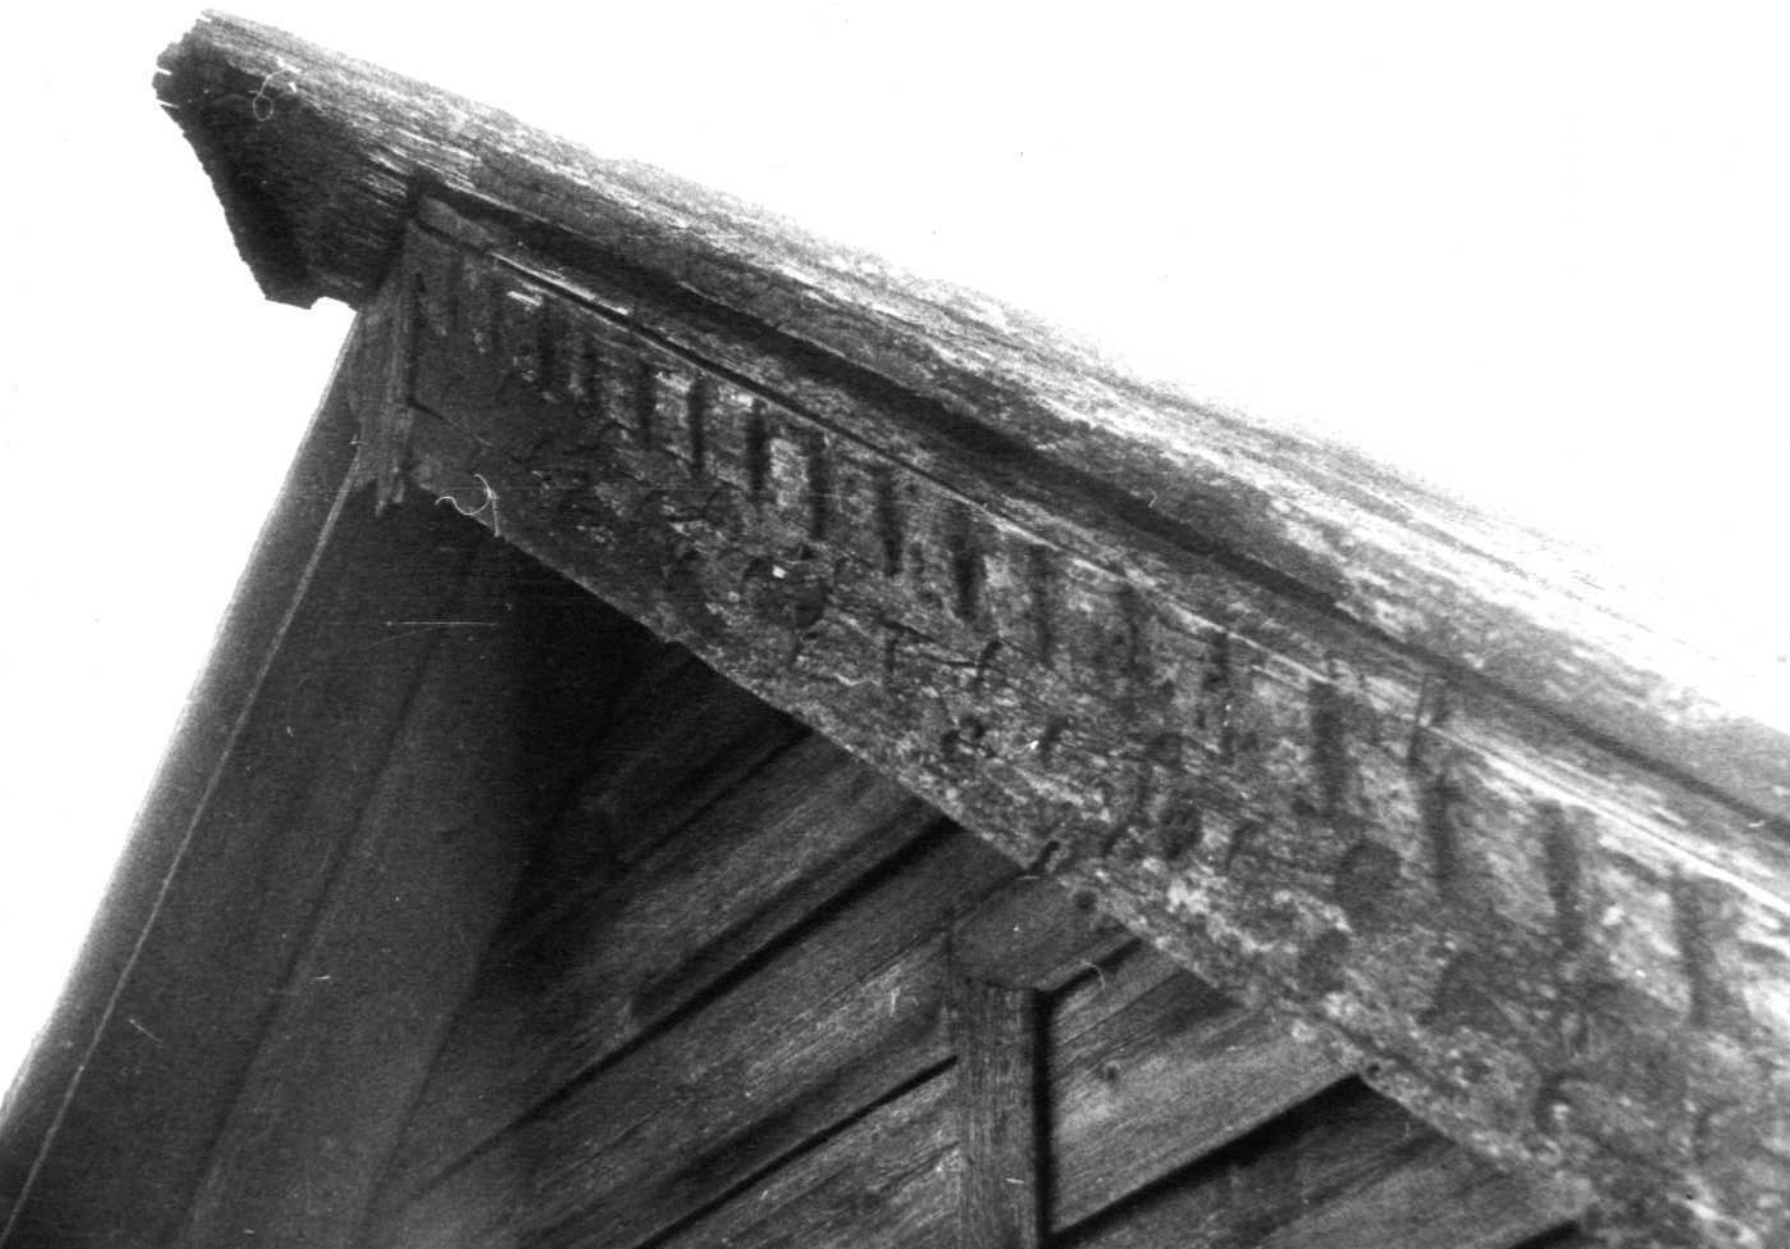
Декоративное оформление фасадов состоит из причелин, имеющих выемчатую резьбу в виде ряда ромбовидных элементов, проходящих по верхнему краю и треугольников — по нижнему. Шелом с оголовком, отесанным снизу в форме выкружки и двух западных столбов галереи, порезанных объемно в виде двух несимметричных кувшинообразных элементов, разделенных вставкой. Часовня освещается двумя окнами на южном и северном фасадах, оформленных наличниками из профилированной доски. На северном окне сохранилась кованая металлическая решетка. Восточный фасад глухой.

Карелия, Судогожский р-н, парк Национальной,  
природный Водлазерский  
д. Варшавского  
Засовная Тихвинской Божией Матери  
Фрагмент приюта и крошечной.

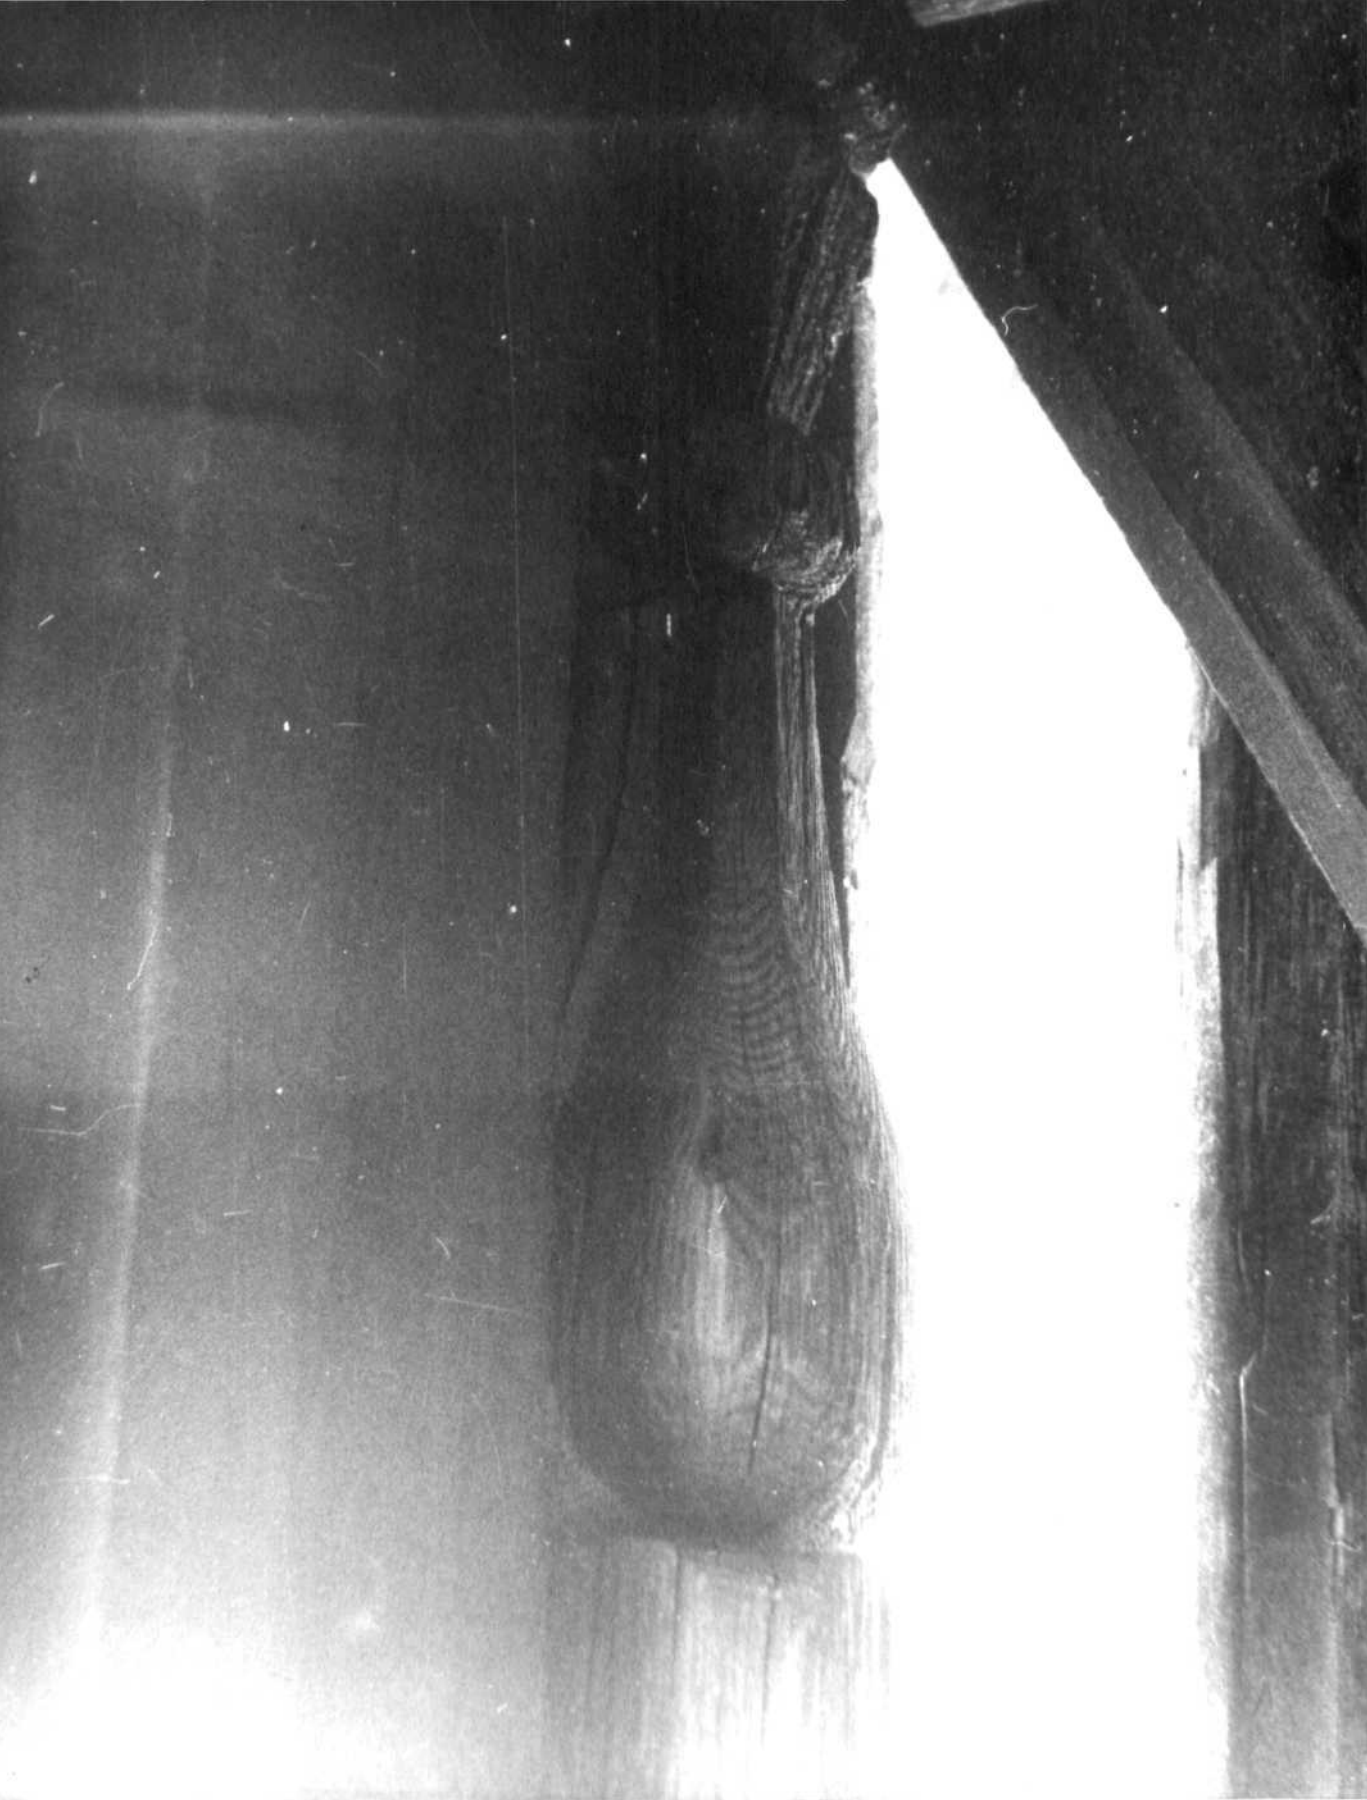
Первоначально была увенчана крестом над храмовым помещением.

Засовная Тихвинской Божией Матери  
Крест.

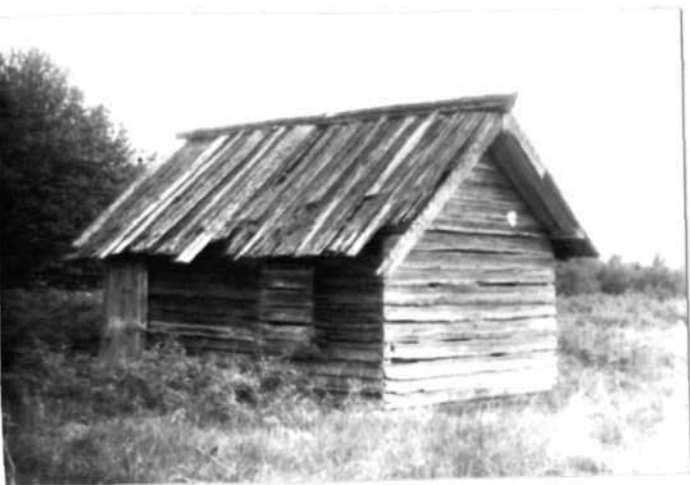
Фото или схематический план

Часовня деревянная, прямоугольный в плане объем состоит из молитвенного помещения и галереи на столбах, объединенных общей двухскатной стропильно-слесовой крышей. Покрытие гвоздвое из 2-х слоев дороженного теса "в разбежку". Стены - каркасно-обшивные, на рубленом основании из двух венцов "в охряпку". Стойки каркаса квадратного сечения, обшиты с двух сторон тесом, галерея обшита снаружи вертикально расположенными досками. Декоративное оформление фасадов состоит из причелин, имеющих шелома с оголовком и двух западных столбов галереи, порезанных объемно в виде двух несимметричных кувшинообразных элементов, разделенных вставкой. Часовня освещается двумя окнами на южном и северном фасадах. Восточный фасад глухой. Дверь в собственно часовню трехкосячатая с прямым сопряжением косяков, дверь дощатая на шпонках. Окна - трехкосячатые с подоконной доской.

Размеры в плане 4,45x3,1 м.
