П А С П О Р Т

I. НАИМЕНОВАНИЕ ПАМЯТНИКА Дом доходный В.А.Икселевой

г. Хабаровск, ул. Шеронская, 72

УЧЕТНАЯ КАРТОЧКА

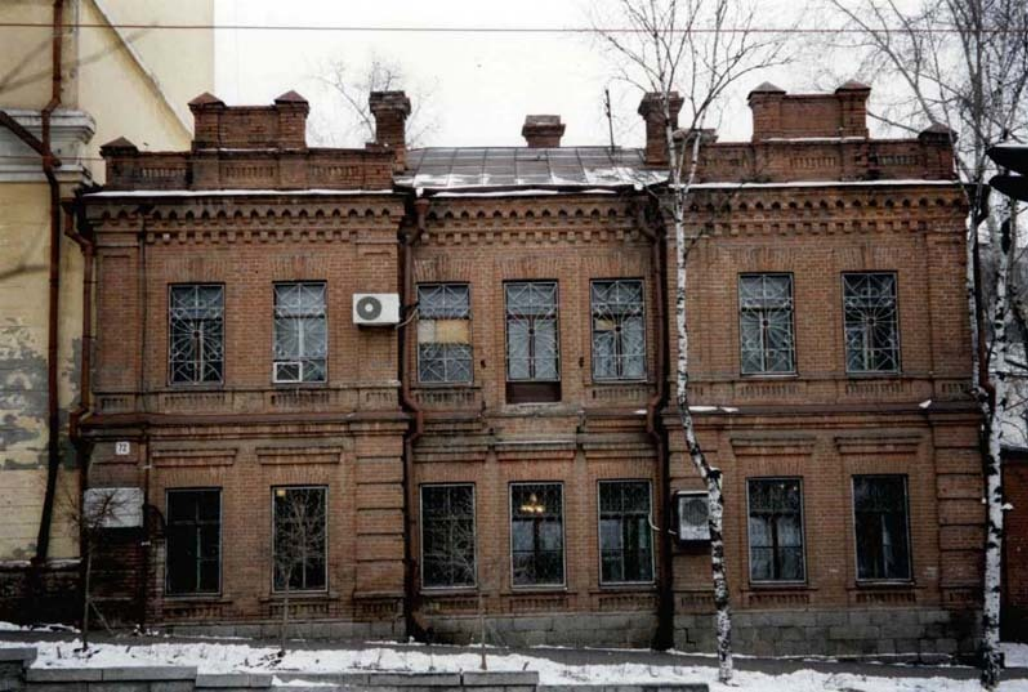
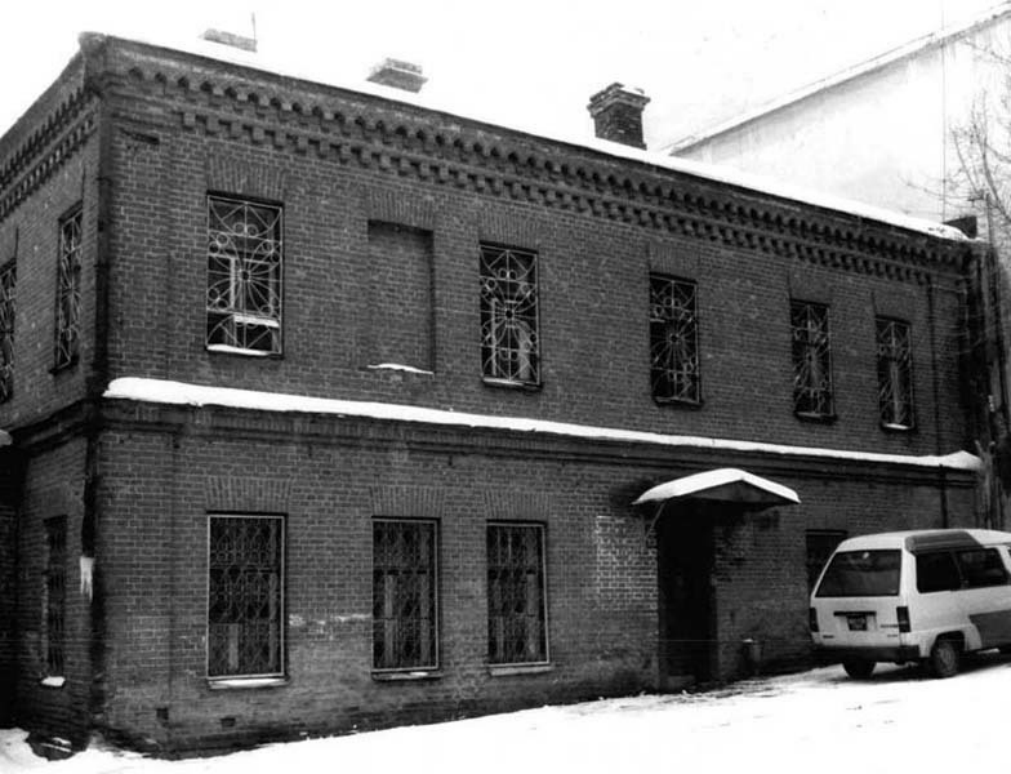
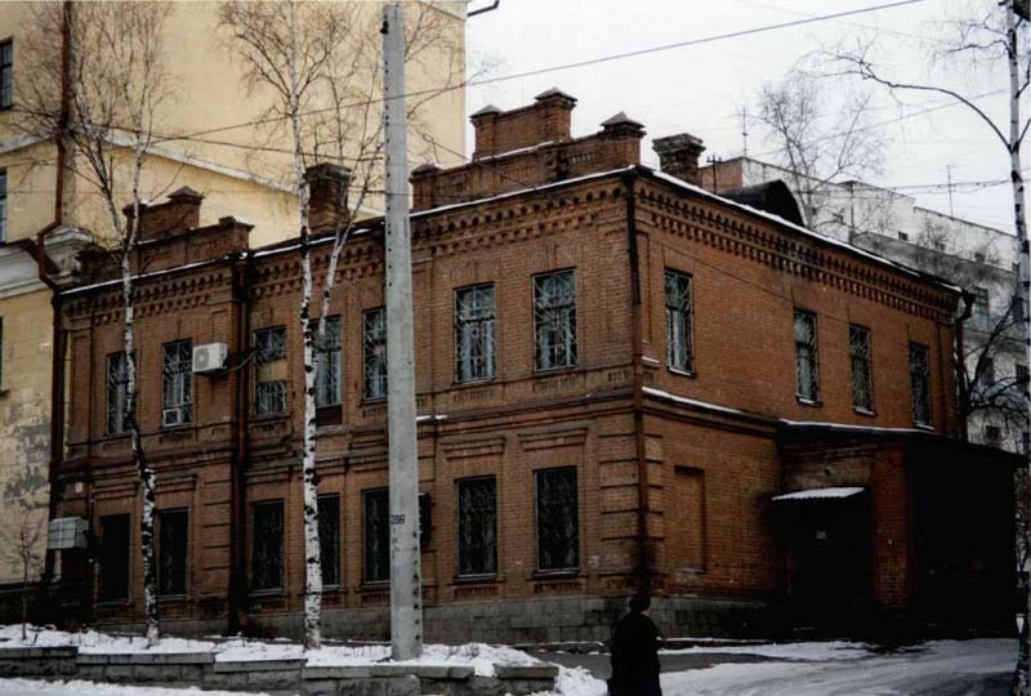
Вкладыш №1
к пункту VII.а:

Углы фланговых ризалитов выделены лопатками, рустованными на первом этаже и филленчатыми на втором. В основании лопаток - декоративные вставки из поребрика. Первый и второй этажи разделены по всему периметру здания промежуточным карнизом простой формы с горизонтальным членением. Венчающий карниз образован двумя ярусами декора. Нижний ярус - простые зубчики и верхний в виде слепой аркатуры с двускатными перемычками. Окна прямоугольные, узкие, с клинчатыми перемычками, выделены рамочными наличниками. Под окнами декоративные вставки из поребрика. Окна первого этажа отмечены горизонтальными сандриками. В перемычках окон второго этажа, незначительно выступающих из общей плоскости фасадов, выделен замковый камень.

Декоративное оформление юго-восточного и северо-западного фасадов значительно проще. Углы отмечены лопатками, окна прямоугольные, с клинчатыми перемычками, без декоративных элементов. Перемычки окон второго этажа незначительно выступают из плоскости фасада.

Пристрой главного входа прямоугольный в плане, высотой в один этаж выполнен с небольшим количеством декоративных элементов; углы отмечены лопатками, карниз с одним рядом плоских зубчиков. Помещения внутри здания группируются вокруг лестницы, расположенной в средней части.

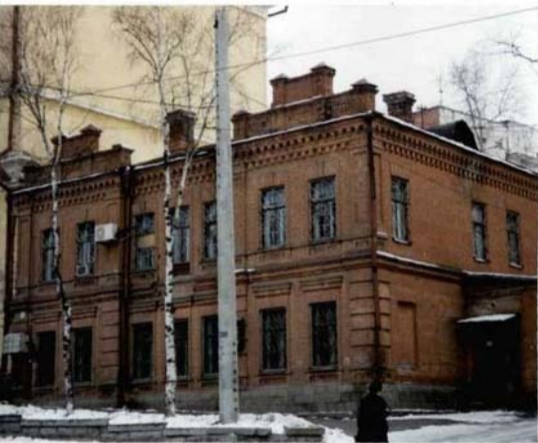
Фото или схематический план

Памятник архитектуры начала 20 века, является элементом рядовой застройки. Здание двухэтажное, каменное, прямоугольное в плане, находится на красной линии застройки ул. Шеронова. Фасады выполнены цепной кладкой с мотивами классицизма в декоре. Цоколь облицован гранитными блоками. Главный фасад симметричен, фланговыми ризалитами разбит на три части. Ризалиты увенчаны аттиками ступенчатой формы с тумбами. Углы ризалитов выделены лопатками рустованными на первом этаже и филежными на втором. Окна прямоугольные, узкие, с клинчатыми перемычками, выделены рамочными наличниками. Над окнами первого этажа горизонтальные сандрики. Межэтажный и венчающий карнизы опоясывают здание по периметру. Торцовый и дворовый фасады простые. Углы выделены лопатками, окна прямоугольные с клинчатыми перемычками, без декора. Пристрой главного входа прямоугольный в плане с небольшим количеством декоративных элементов.

Помещения внутри здания группируются вокруг лестницы.
