## П А С П О Р Т

## I. НАИМЕНОВАНИЕ ПАМЯТНИКА

Жилой дом.II. ТИПОЛОГИЧЕСКАЯ  
ПРИНАДЛЕЖНОСТЬ

Архангельская обл., Котласский р-н,  
г. Сольвычегодск, ул. Володарского, 6  
Вклады к паспорту "Жилой дом"  
Раздел УПа /продолжение/:

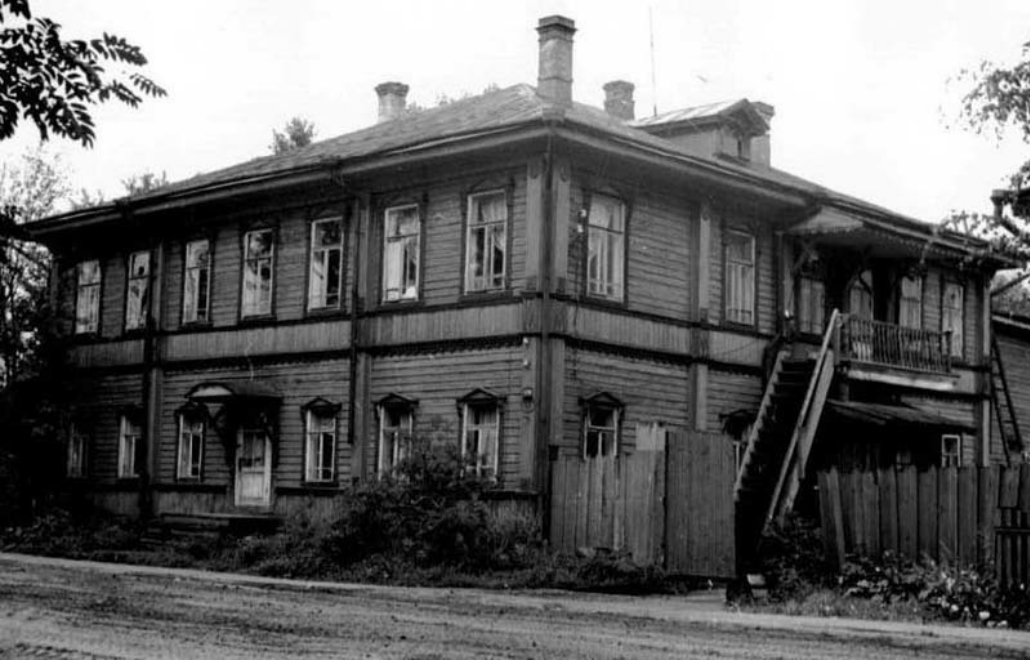
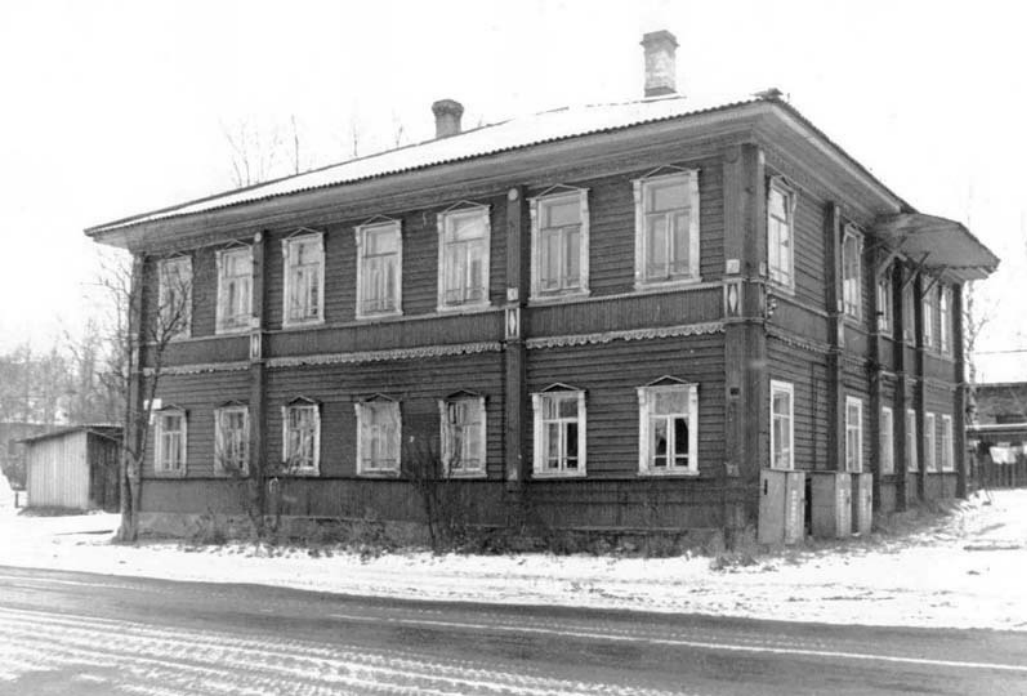
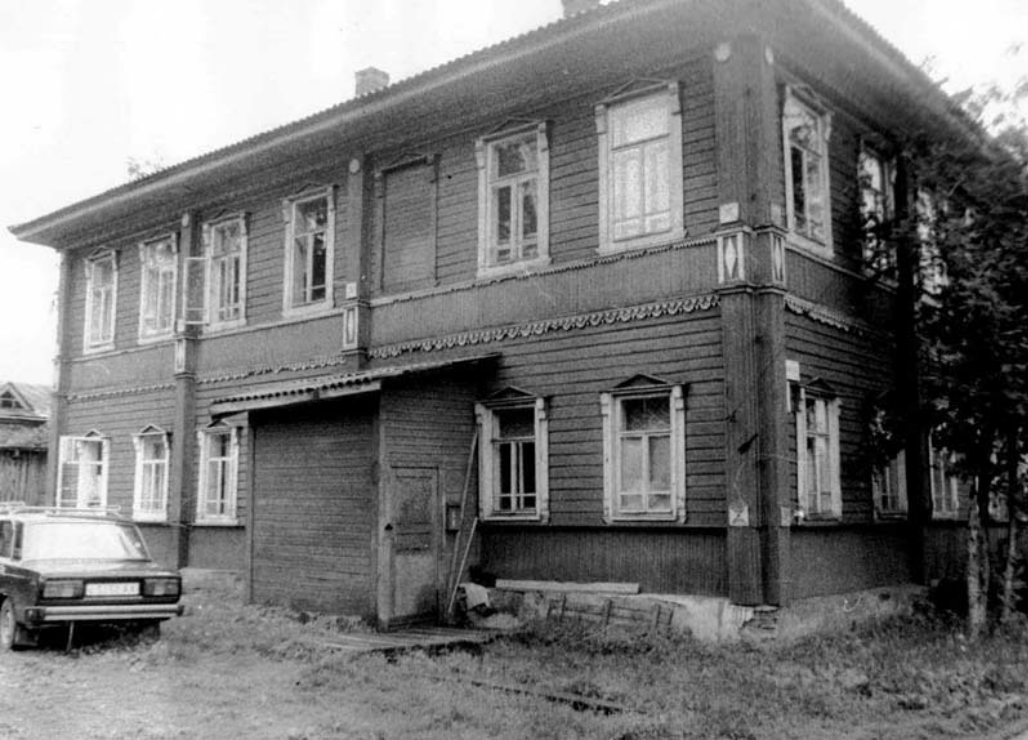
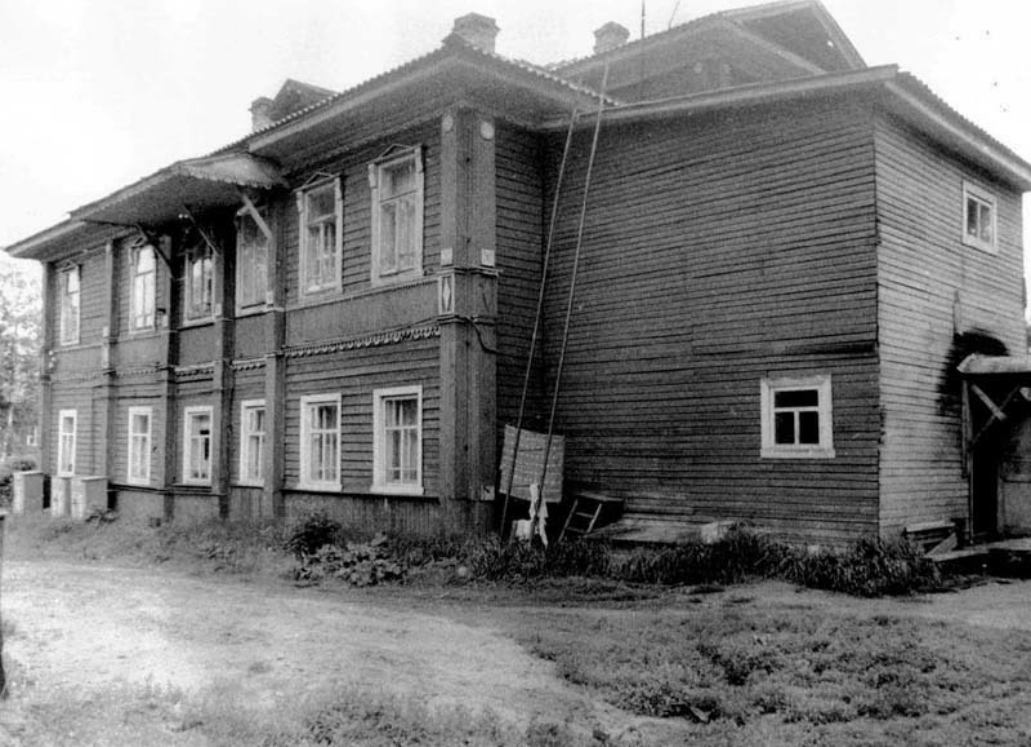
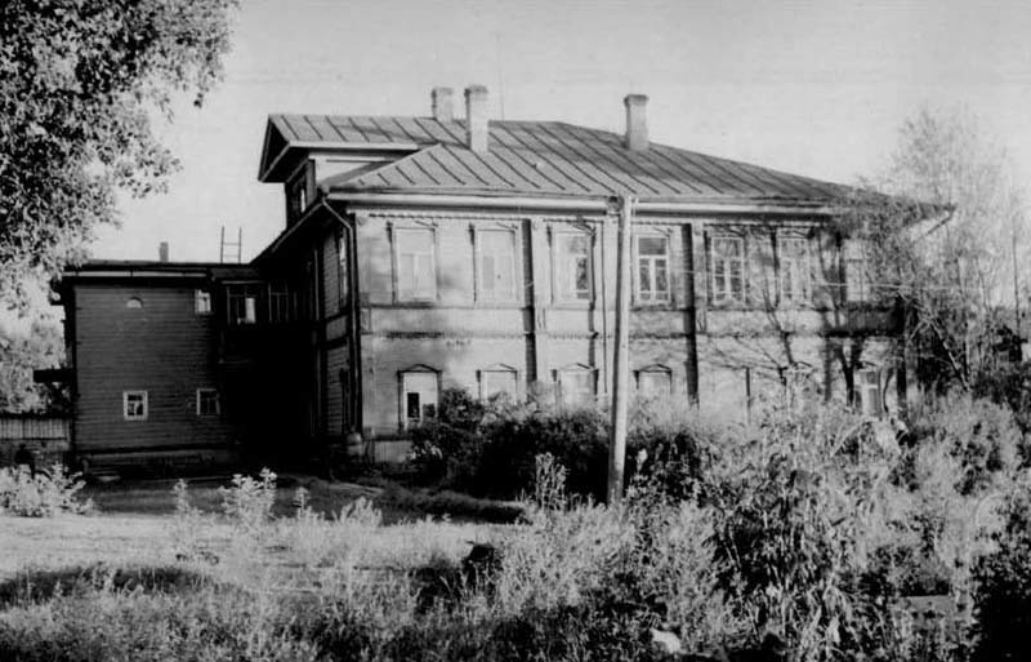
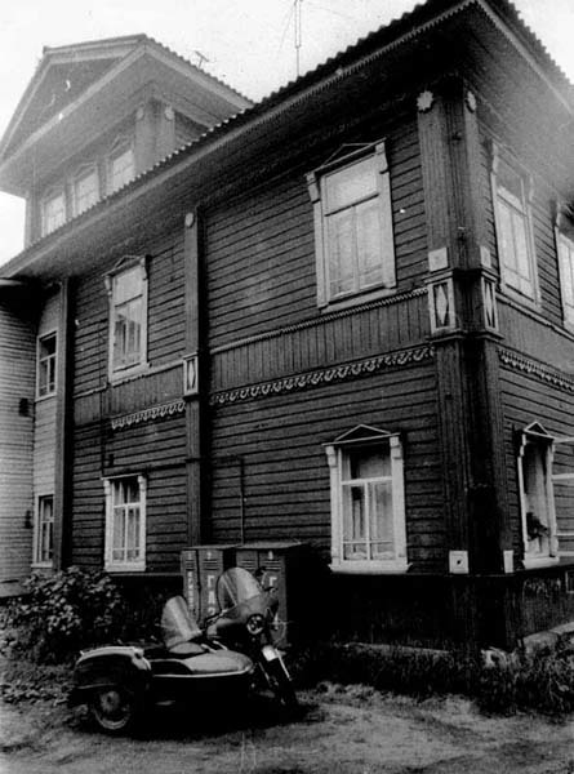
Двухэтажный бревенчатый дом рублен "в обло". Квадратный в плане объект под четырехскатной крышей уложен на тумбурами: большие — местными — со двора и небольшие на северо-западном фасаде. На дворовый фасад выходит мезонин с треугольным фронтоном. На южном фасаде сохранился навес с кровлей из досок от балкона.

Облик дома находится под влиянием позднего классицизма. Стены расчленены лопатками, соответствующими торцам сруба. На главном фасаде образуется симметричная композиция с тремя окнами осмы в центре, на остальных не симметричная. Лопатки декорированы зубчатой розеткой на месте капители, во втором этаже и мезонине извлечены, многоконечной бревенчатой густ в основании на обоих этажах; междуэтажному поясу соответствует фаллика с ромбом.

ползором по краю свеса и в основании. Стены горизонтально обшиты тесом. Фасады украшает междуэтажный пояс из вертикально расположенного теса с орнаментальными поясками. Также обшита поковая часть. Окна прямоугольной формы более крупные во втором этаже. Скромные наличники завершены треугольными сандриками на кронштейнах. Объемный козырек над утраченным балконом и полукруглый навес над входом поддерживаются крестовинами.

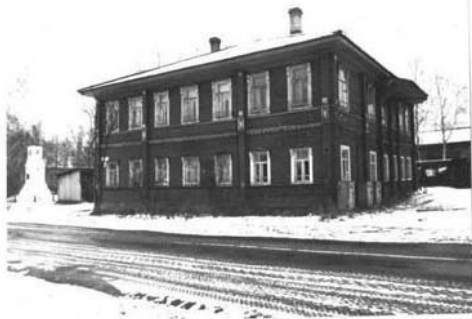
Фото или схематический план

Здание расположено по красной линии ул. Володарского.

Двухэтажный бревенчатый дом, рублен в "обло". Квадратный в плане объем усложнен тамбурами: лестничным со двора и небольшим на северо-западном фасаде. На дворовый фасад выходит мезонин с треугольным фронтоном. Сохранился навес от балкона на южном фасаде с кронштейнами.

Облик дома находится под влиянием позднего классицизма. Стены расчленены лопатками. На главном фасаде образуется симметричная композиция с тремя оконными осями в центре, на остальных не симметричная. Стены завершаются карнизом сильного выноса. Окна прямоугольной формы более крупные во втором этаже.
