# ПАСПОРТ

I. НАИМЕНОВАНИЕ ПАМЯТНИКА Подворье Николо-Карельского монастыря. Николь-  
ский церковь.

## УЧЕТНАЯ КАРТОЧКА

I. НАИМЕНОВАНИЕ ПАМЯТНИКА Подворье Николо-Карельского мон. Никольская церковь.

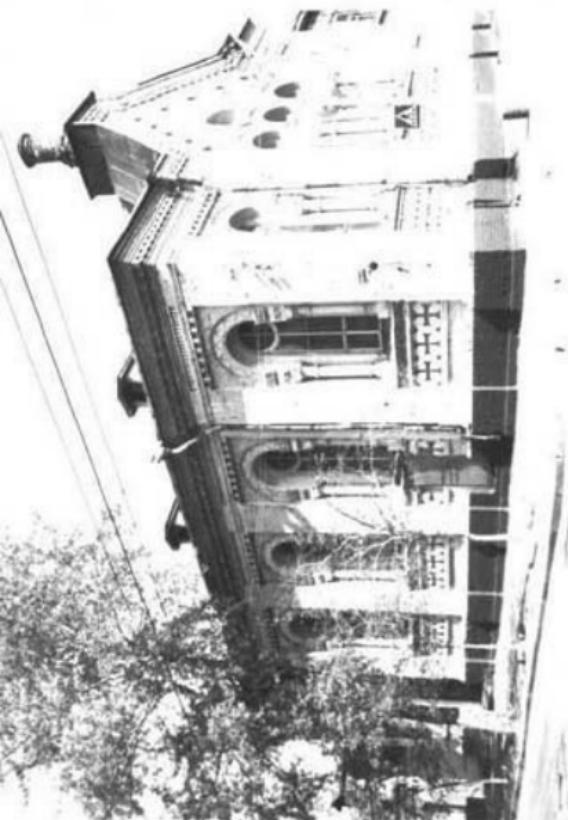
Фото или схематический план

Кирпичная с белокаменным цоколем церковь занимает угловое расположение в комплексе подворья. Прямоугольный план здания обусловил несложную объёмную композицию, упрощённую после сноса колокольни и главки храма. Фасады церкви насыщены декором, рельефное исполнение которого обогащает свето-теньевую разработку поверхности стены. Арочные окна украшены полуколоннами. Бенчащий карниз в ризалите восточного фасада дополнен аркатурным поясом. Внутри церковь образует единое обширное помещение, перекрытое коробовым сводом.
