ПАСПОРТ

I. НАИМЕНОВАНИЕ ПАМЯТНИКА Гостиный двор (северный корпус).

IV. АДРЕС (местонахождение) ПАМЯТНИКА Ивановская обл., г. Щуи, ул. Малахия

УЧЕТНАЯ КАРТОЧКА

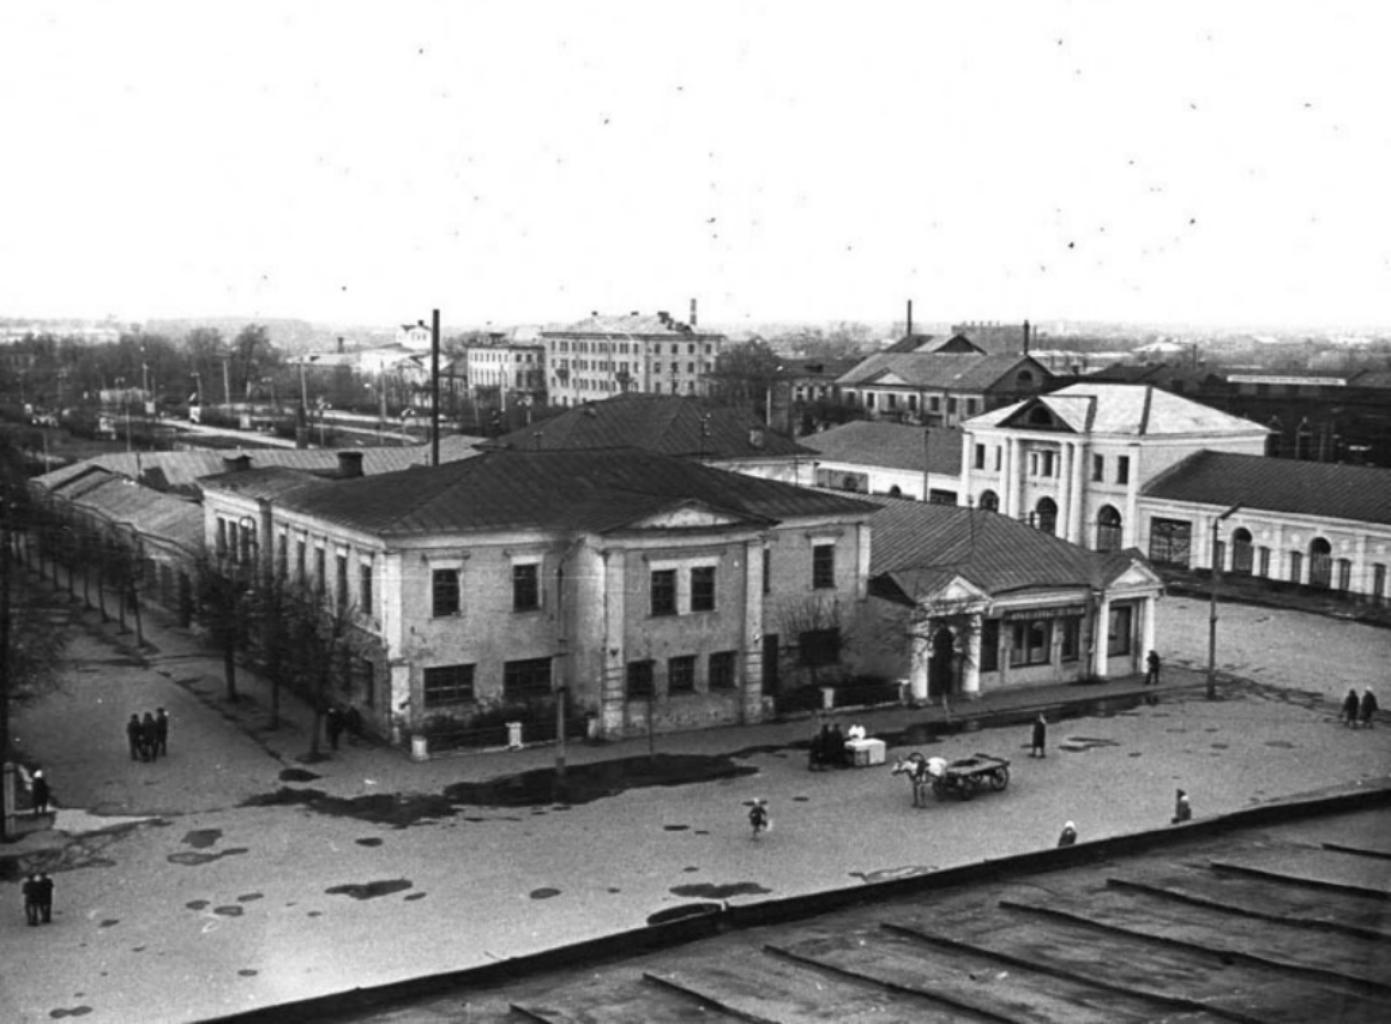
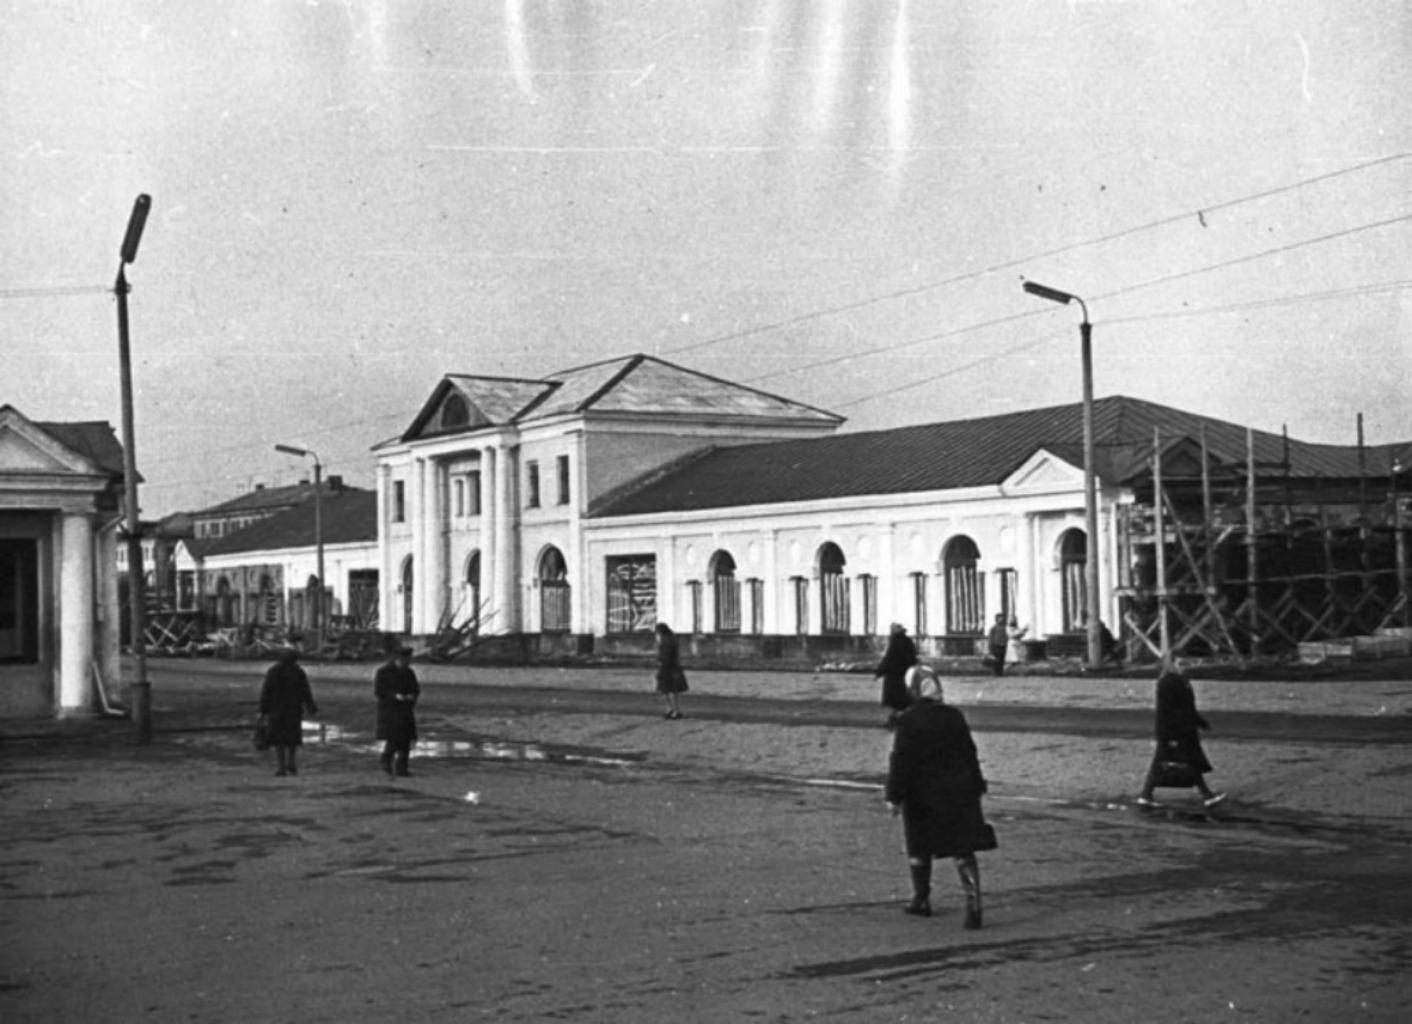
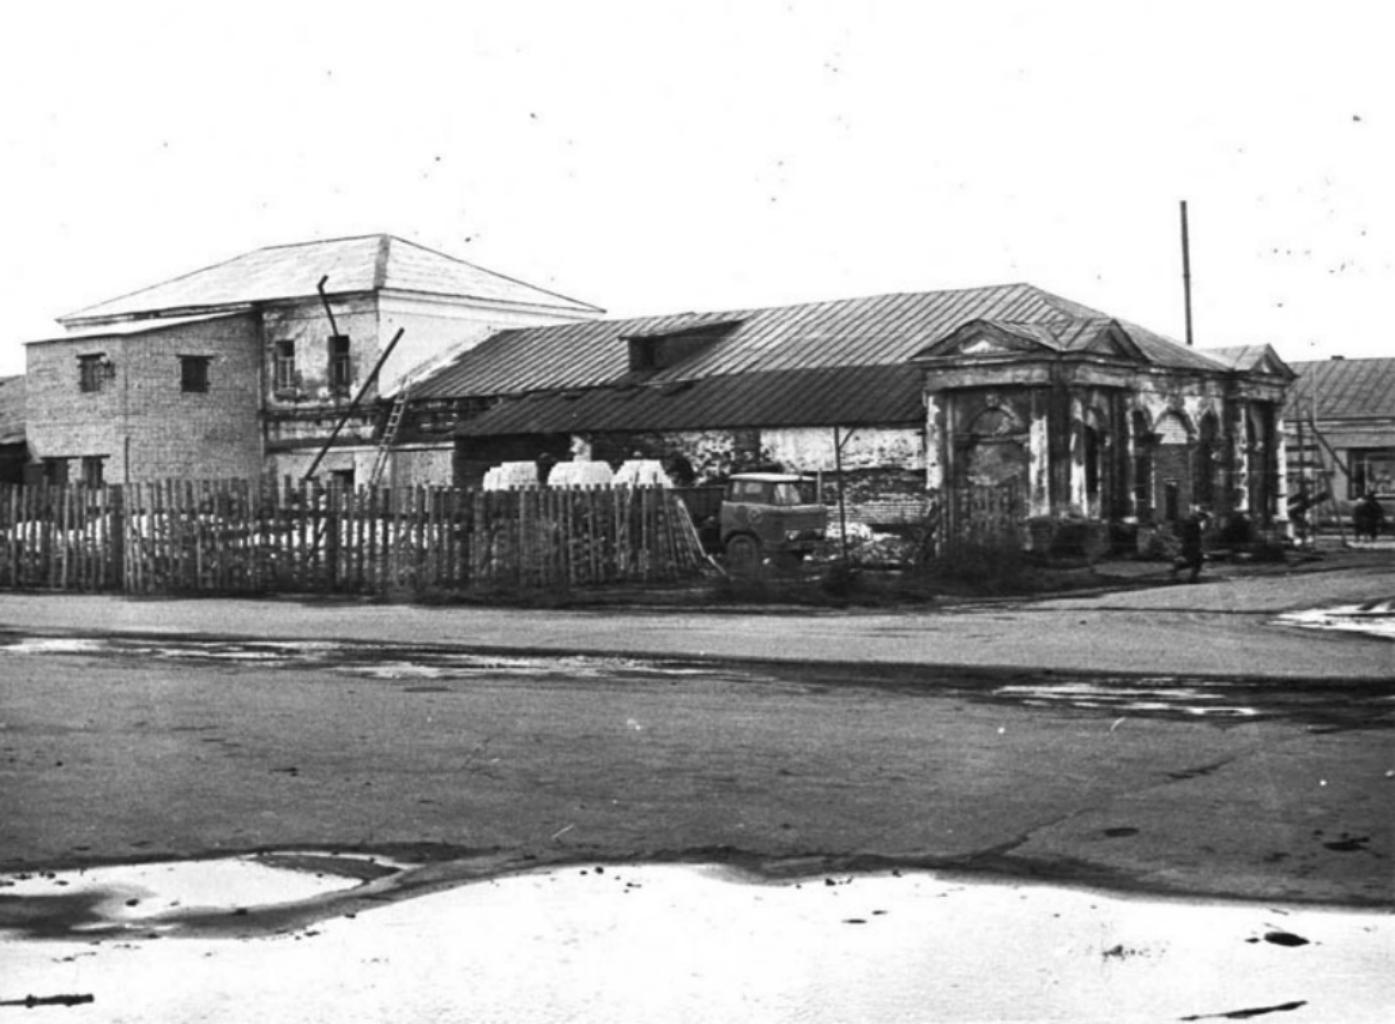
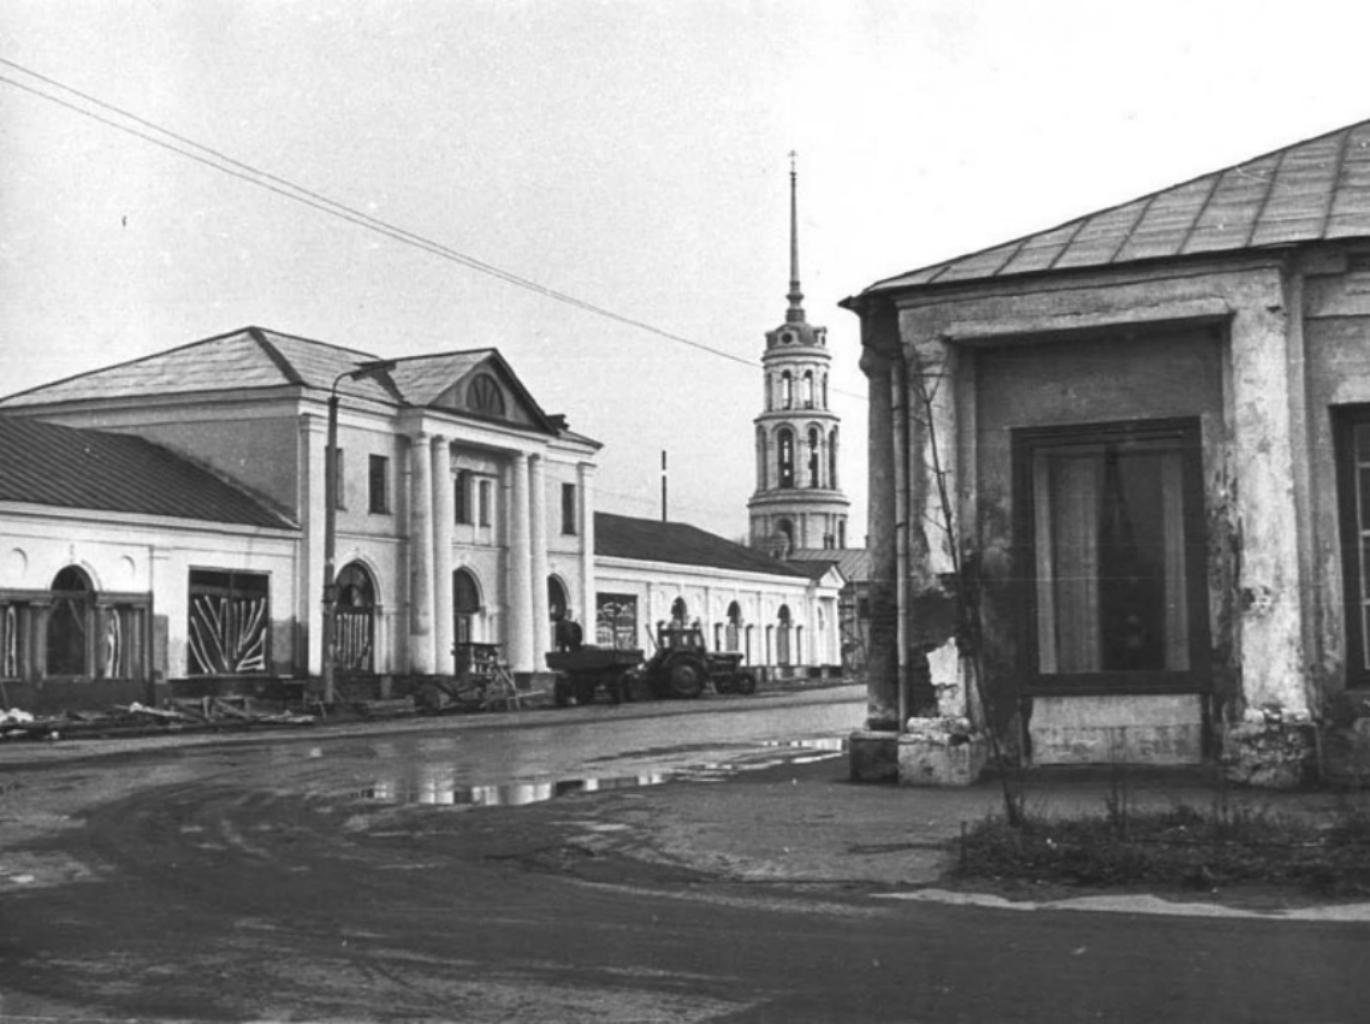
Одноэтажное с мезонином, вытянутое вдоль оси восток-запад торговое здание. Фундамент-кирпичный ленточный. Перекрытия деревянные по деревянным балкам. Крыша металлическая (над мезонином пирамидальная) по деревянным стропилам.

Центр главного фасада отмечен ризалитом, оформленным четырехколонным портиком тосканского ордера. Двухколонные портики расположены по углам главного и боковых фасадов. Портики завершаются треугольными фронтонаами, небольшого подъема. Колонны портиков заметно уменьшаются в диаметре снизу вверх.

Стены крыльев главного фасада прорезаны тройными оконными проемами. Причем боковые проемы имеют плоские перемычки, центральные полуциркульные. Тройное окно оформлено полуколонками в простенках, многоступенчатым карниzem эллиптической кривизны над центральным окном и круглыми ширинками над боковыми проемами.

Центральный вход и окна первого этажа ризалита имеют полуциркульные перемычки. Во втором этаже ризалита тройное окно оформлено наличником в форме пильстера.

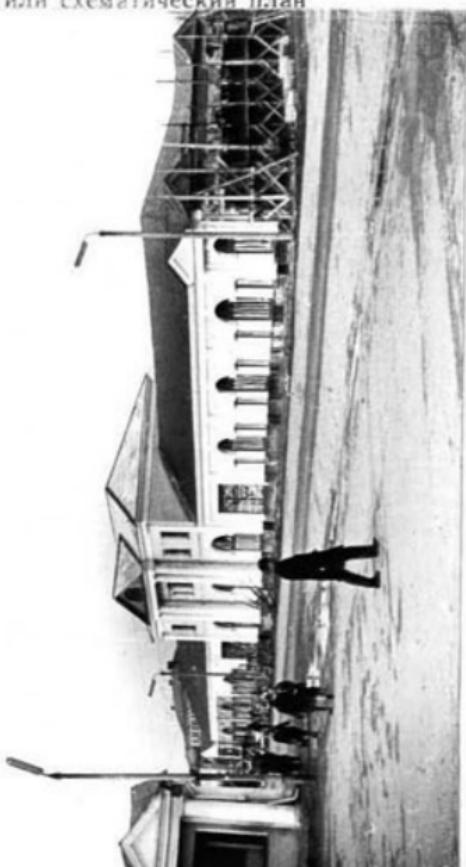
Фото или схематический план

Одноэтажное с мезонином, вытянутое вдоль оси восток-запад торговое здание центрального фасада отмечен ризалитом, оформленным четырехколонным портиком тосканского ордера. Стены крыльев главного фасада прорезаны тройными оконными проемами. Под зданием имеются подвалы. Здание выполнено из кирпича. Первоклассный памятник торгово-промышленной архитектуры XIX в. На балансе Горсовета.
