ИНСПЕКЦИЯ ТУЛЬСКОЙ ОБЛАСТИ ПО ГОСУДАРСТВЕННОЙ ОХРАНЕ ОБЪЕКТОВ КУЛЬТУРНОГО НАСЛЕДИЯ

П Р И К А З

**О включении выявленного объекта культурного наследия
«Деревянный жилой дом-гигант с воротами,
последняя четверть XIX века», расположенного по адресу:
Тульская область, город Тула, улица Бундурина, дом 21,
в единый государственный реестр объектов культурного наследия
(памятников истории и культуры) народов Российской Федерации
в качестве объекта культурного наследия регионального значения,
утверждении его предмета охраны и границ территории**

Схематическое изображение предмета охраны объекта культурного наследия регионального значения «Деревянный жилой дом-гигант с воротами», последняя четверть XIX в., Тульская область, город Тула, ул. Бундурина, дом 21

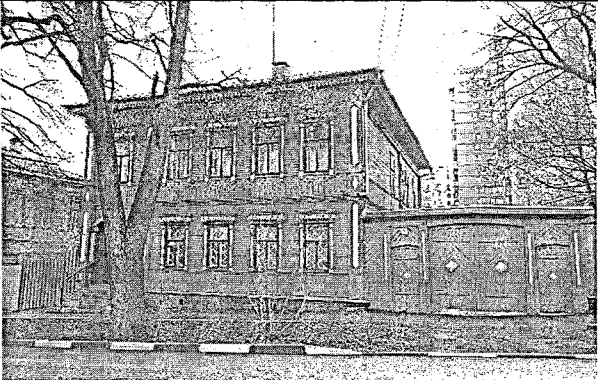
№ п/п	Предмет охраны	Иллюстрации
3.	<p>Планировочная структура – пятистенок на кирпичном цоколе, декорированном белым камнем; с западной стороны пристроены сени с одномаршевой лестницей; с восточной – глухие деревянные ворота с калитками</p>

планировочная структура – пятистенок на кирпичном цоколе, декорированном белым камнем; с западной стороны пристроены сени с одномаршевой лестницей; с восточной – глухие деревянные ворота с калитками (пункт 3 приложения № 2);

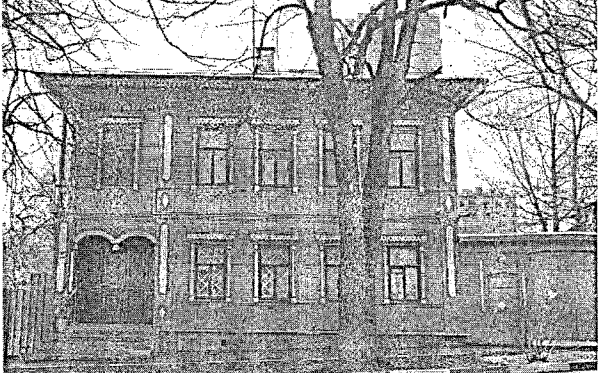
4.	<p>Композиционное решение и архитектурно-художественное оформление фасадов: главный 5 световых осей западного фасад, включая северную световую ось с парадным входом, выходит на красную линию улицы Бундурина</p>

композиционное решение и архитектурно-художественное оформление фасадов: главный 5 световых осей западного фасад, включая северную световую ось с парадным входом, выходит на красную линию улицы Бундурина (пункт 4 приложения № 2);

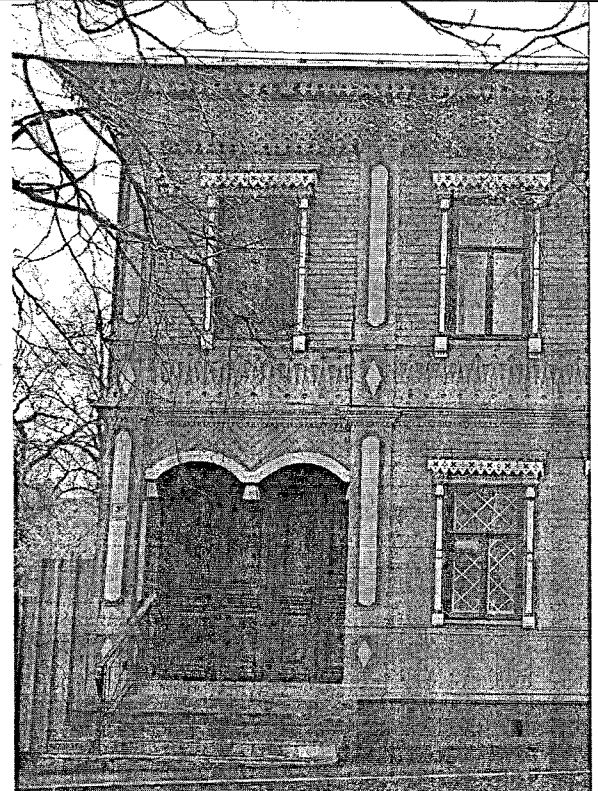
5.	<p>Углы здания и перерубы декорированы пилястрами с фигурными разной геометрической формы прорезанные вертикальными желобками</p>

углы здания и перерубы декорированы пилястрами с фигурными разной геометрической формы прорезанные вертикальными желобками (пункт 5 приложения № 2);

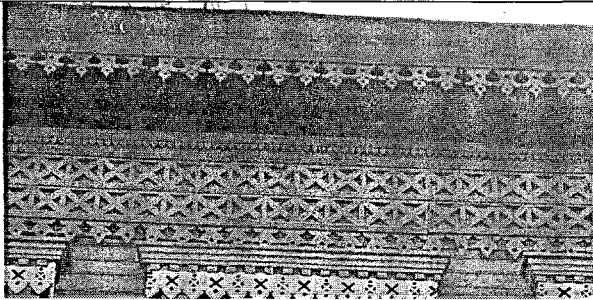
№ п/п	Предмет охраны	Иллюстрации
6.	<p>Обшивка здания шпунтованными досками (вагонкой) в различных направлениях: горизонтальное направление – простенки второго этажа, простенки первого этажа декорированы под кирпичную кладку;</p> <p>вертикальное направление – подоконный фриз первого этажа;</p> <p>подоконный фриз второго этажа, декорированный элементами пропиленной резьбы в виде пояса из балясин;</p> <p>диагональное направление над крыльцом.</p>	 
7.	<p>Венчающий карниз большого выноса с подзором и широким декоративным фризом из двух рядов повторяющегося жиковинообразного элемента пропиленной резьбы</p>

обшивка здания шпунтованными досками (вагонкой) в различных направлениях: горизонтальное направление – простенки второго этажа, простенки первого этажа декорированы под кирпичную кладку; вертикальное направление – подоконный фриз первого этажа; подоконный фриз второго этажа, декорированный элементами пропиленной резьбы в виде пояса из балясин; диагональное направление над крыльцом (пункт 6 приложения № 2);

венчающий карниз большого выноса с подзором и широким декоративным фризом из двух рядов повторяющегося жиковинообразного элемента пропильной резьбы (пункт 7 приложения № 2);

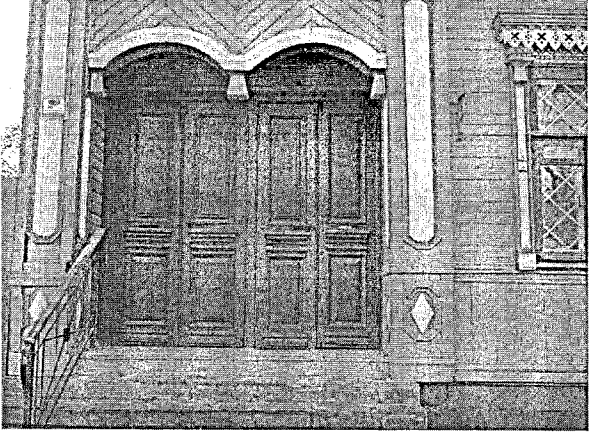
№ п/п	Предмет охраны	Иллюстрации
9.	<p>Оформление заглаблённого парадного входа: плоскость главного фасада в виде навеса, декорированного сдвоенной аркой с подвесами в виде гирьки (в центре) и полугирьками (по краям);</p> <p>двойные двустворчатые фигурейные двери</p>

оформление заглублённого парадного входа: плоскость главного фасада в виде навеса, декорированного сдвоенной аркой с подвесами в виде гирьки (в центре) и полугирьками (по краям); двойные двустворчатые фигурейные двери (пункт 9 приложения № 2);

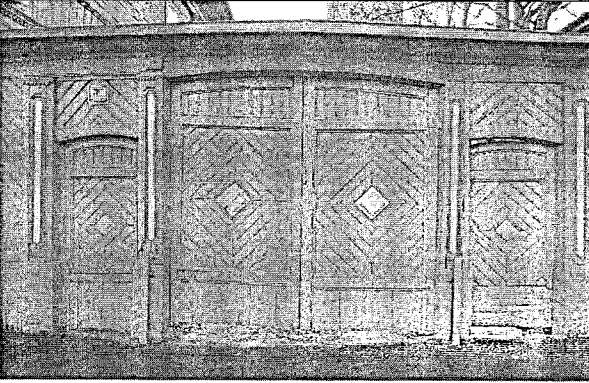
10.	<p>Симметричная композиция ворот: лучковые ворота, фланкируются двумя лучковыми калитками; два полотнища глухих ворот и калиток, выполненные вагонкой в виде ромбов с ромбовидным декоративным элементом в центре; веревы декорированы лопатками; карниз ворот с небольшим прорезным поясом.</p>

симметричная композиция ворот: лучковые ворота, фланкируются двумя лучковыми калитками; два полотнища глухих ворот и калиток, выполненные вагонкой в виде ромбов с ромбовидным декоративным элементом в центре; верей декорированы лопатками; карниз ворот с небольшим прорезным поясом (пункт 10 приложения № 2).

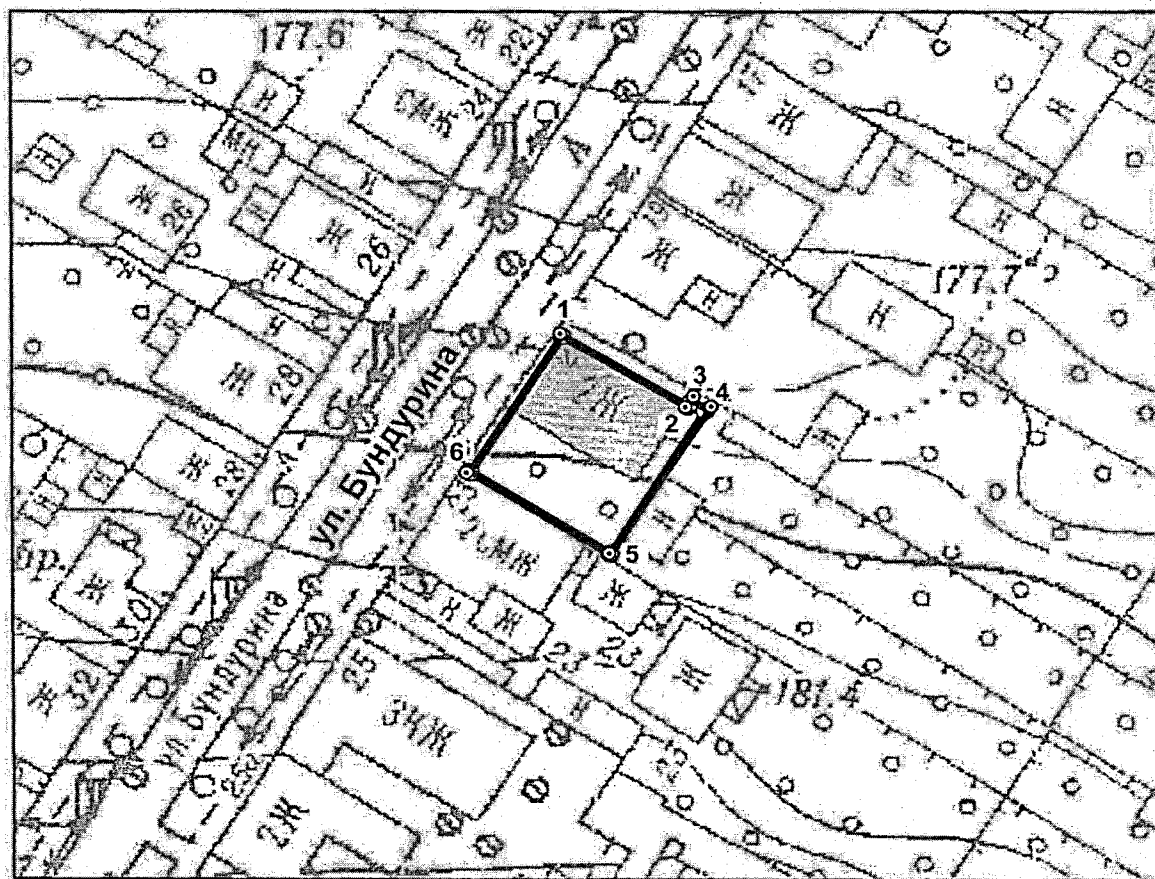
**Графическое описание местоположения границ территории
объекта культурного наследия регионального значения «Деревянный
жилой дом-гигант с воротами», последняя четверть XIX в., Тульская
область, город Тула, ул. Бундурина, дом 21**

от точки 1 на юго-восток до точки 2 протяжённостью 17,52 м;
от точки 2 на северо-восток до точки 3 протяжённостью 0,58 м;
от точки 3 на юго-восток до точки 4 протяжённостью 2,05 м;
от точки 4 на юго-запад до точки 5 протяжённостью 21,72 м;
от точки 5 на северо-запад до точки 6 протяжённостью 19,73 м;
от точки 6 на северо-восток до точки 1 протяжённостью 20,94 м.
