ПАМЯТНИКИ ИСТОРИИ И КУЛЬТУРЫ СССР
(недвижимые)

П А С П О Р Т

I. Наименование памятника Усадьба Зубова. Церковь Троицы. Сторожка

МИНИСТЕРСТВО КУЛЬТУРЫ СССР ● ПАМЯТНИКИ ИСТОРИИ И КУЛЬТУРЫ СССР (недвижимые) _____
 СОЮЗНАЯ РЕСПУБЛИКА РСФСР Мин. культуры. Гос. инспекция по охр. памят. ист. и культуры _____
 (наименование республиканского органа охраны) _____
 Адрес Владимирская обл., Собинский р-н., с. Фетинино, Церковь Троицы
 (АССР, край, область, район, автономная обл., национальный округ, населенный пункт)
УЧЕТНАЯ КАРТОЧКА Сторожка.

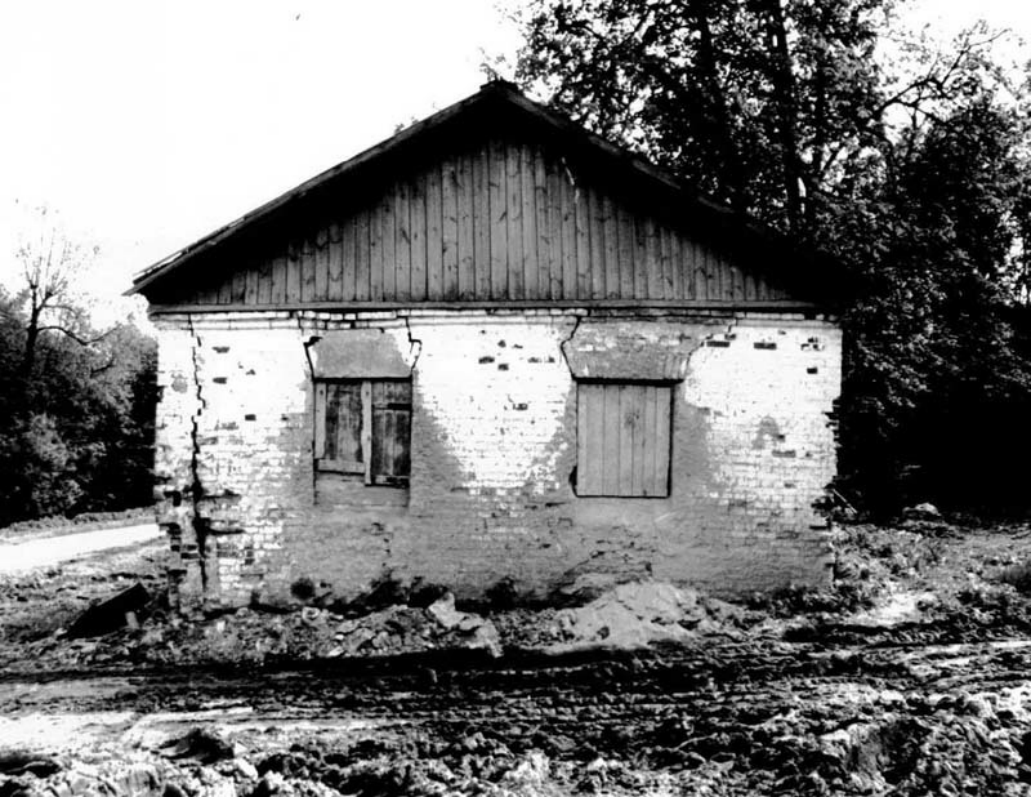
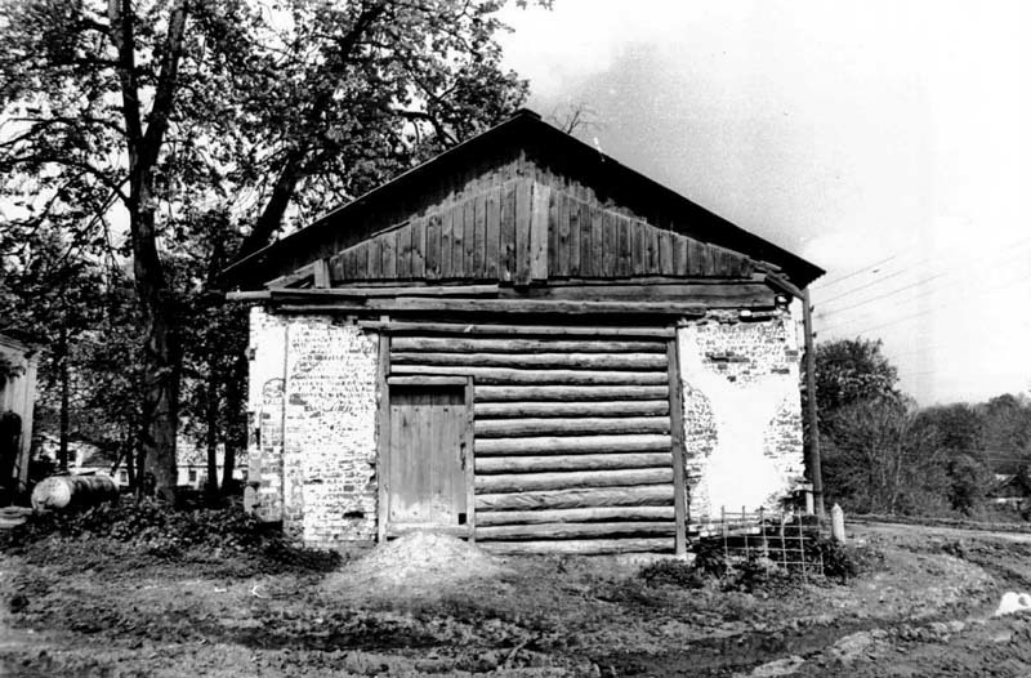
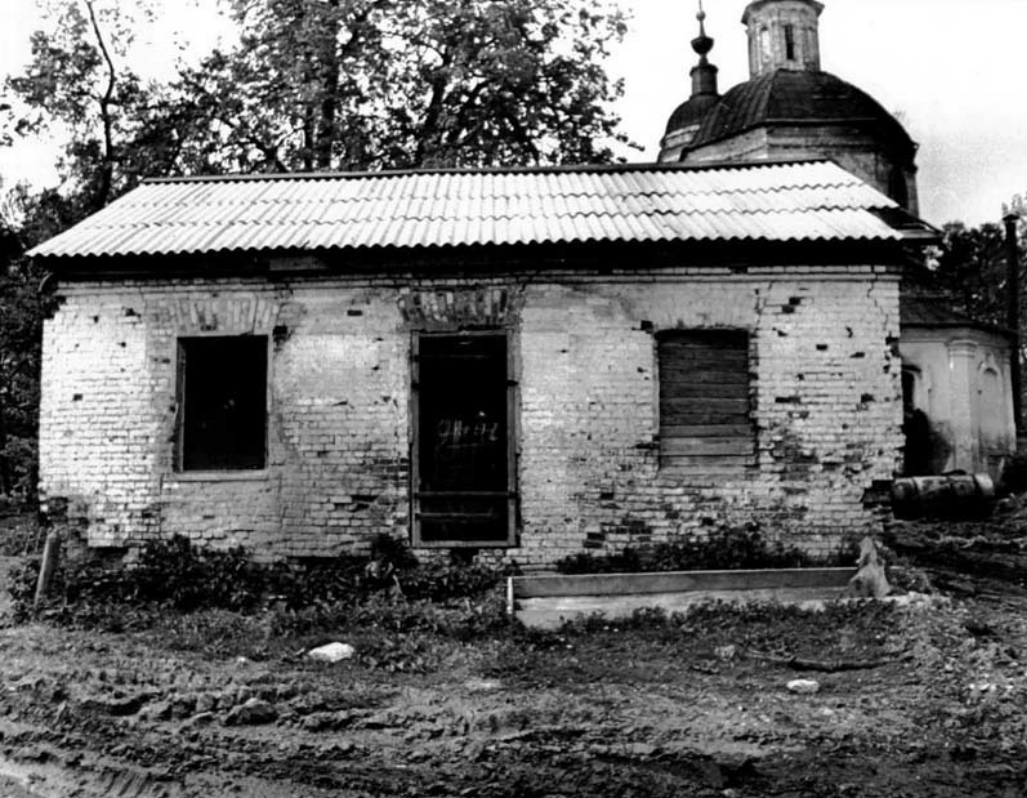
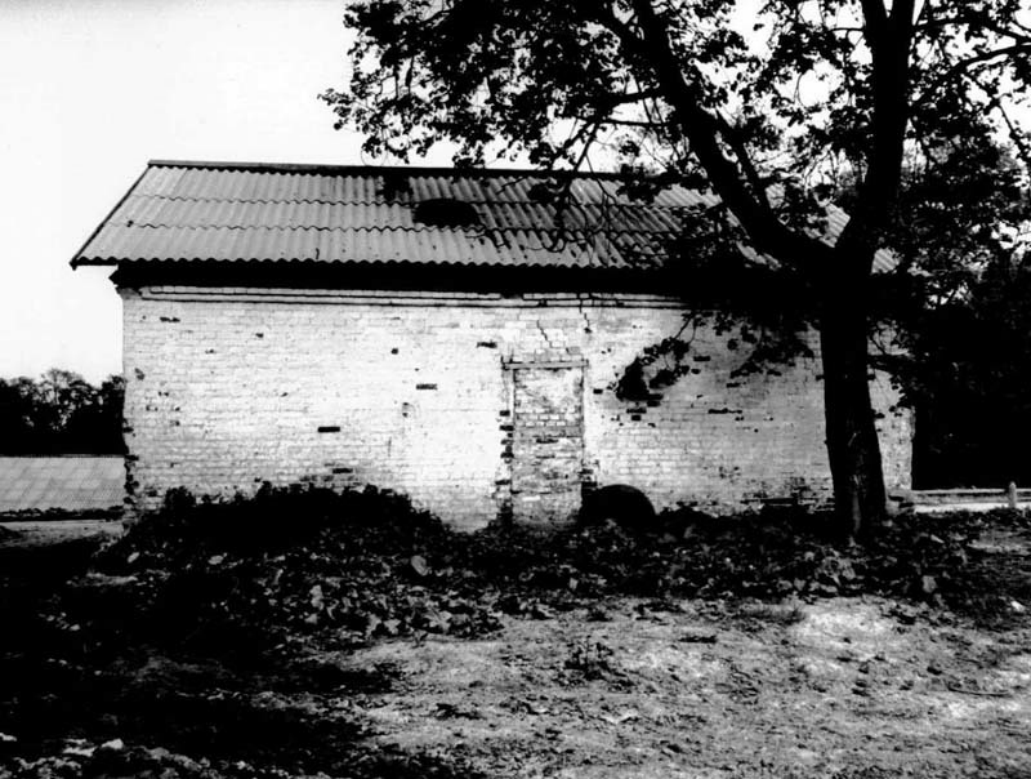
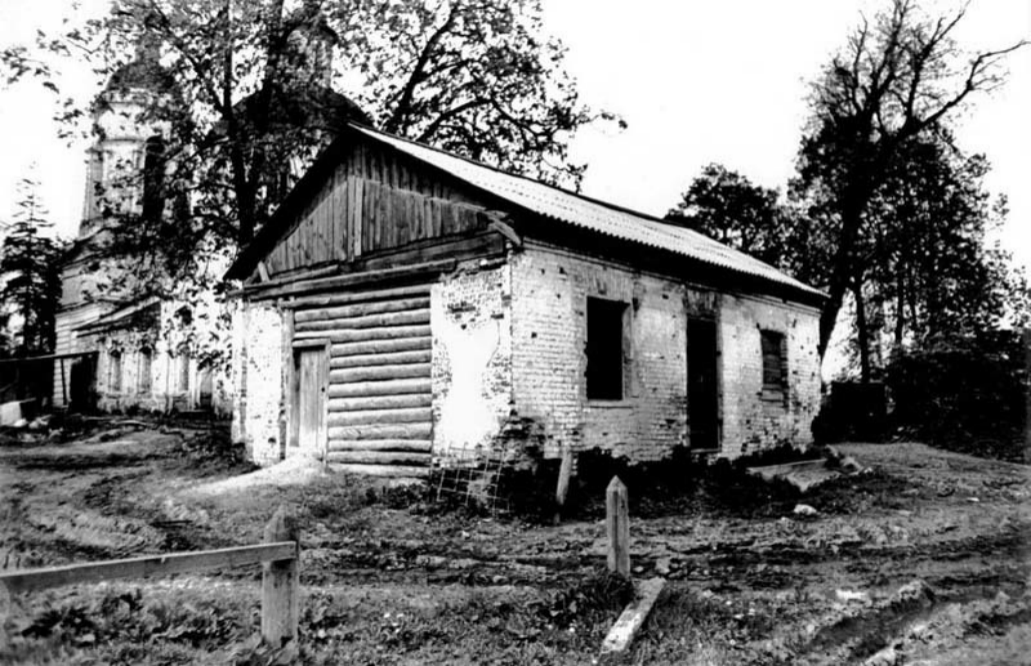
Фото общего вида— 5

Подвышена кровля. Именен материал покрытия на шифер.

В южной стене средняя часть разобрана и заменена на бревенчатую. На северной стене в кладке много трещин. Западная дверь пробита позже и заложена кирпичом.

Стоит восточнее церкви на расстоянии 20 метров.

Здание небольшое, прямоугольное в плане, кирпичное / 250x75x135мм/, одноэтажное. Крыша двускатная, шиферная по деревянной обрешетке.

Посредине длинных фасадов/восточного и западного /устроены двери /на западном поздня/. На лицевом фасаде, восточном, к тому же два окна. Декора нет. Перекрытие плоское, досчатое по балкам. Фасады побелены по кирпичу. Изнутри стены оштукатурены и побелены. На углах лепяток нет. В карнизе две простых палочки.

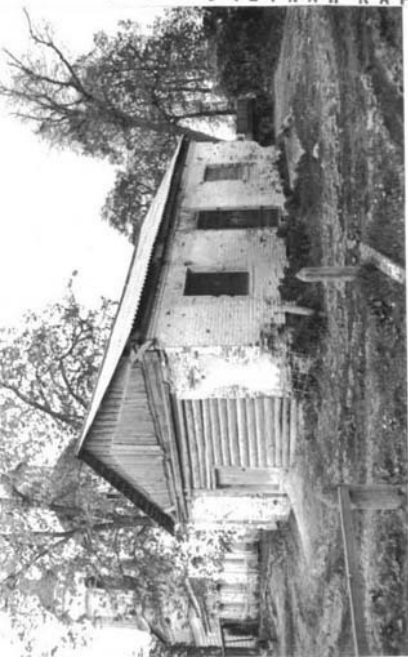
Стоит восточнее церкви на расстоянии 20 метров.

Здание небольшое, прямоугольное в плане, кирпичное/250х 75х 135мм/, одноэтажное. Крыша двускатная, шиферная по Деревянной обрешетке. Посредине длинных фасадов/восточного и западного/устроены двери /на западном поздняя/. На лицевом фасаде, восточном, к тому же два окна. Декора нет. Перекрытие плоское, досчатое по балкам. Фасады побелены по кирпичу. Изнутри стены оштукатурены и побелены. На углах лопаток нет. В карнизе две просия^{тыс} полочки. Из первоначального внутреннего убранства не сохранилось ничего. Постройка культового назначения, выполненная в конце XIX в. в упрощенных формах.
