## ПАСПОРТ

I. НАИМЕНОВАНИЕ ПАМЯТНИКА Смоленская церковь.

### УЧЕТНАЯ КАРТОЧКА Смоленская церковь

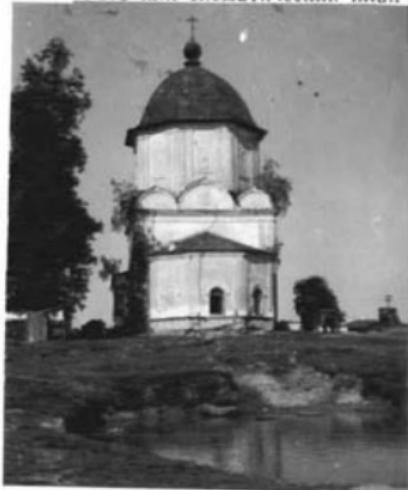
Фото или схематический план

Церковь стоит в центре старого села. Здание кирпичное, выстроенное в стиле барокко. Первоначальная композиция церкви состояла из храма типа "восьмерик на четверике" невысокой трапезной и отдельностоящей четырехъярусной колокольни. В кон. XIX в. колокольня была соединена с трапезной. Внутри храм перекрыт восьмигранным сомкнутым сводом, а снаружи увенчан декоративной главой. Первоначально, трапезная, вероятно была перекрыта сводами, опиравшимися на два столба (существующее деревянное перекрытие повторяет прежнюю форму). Архитектурная декорация выполнена в традициях кон. XVII- нач. XVIII вв. В храме и алтаре сохранилась масляная живопись.
