ПАСПОРТ

Церковь Знамени

Мордовская АССР, Чамзинский район,
(АССР, край, область, район, автономная обл.)с. Знаменское, Автобусом Чамзинка - Знаменское

УЧЕТНАЯ КАРТОЧКА

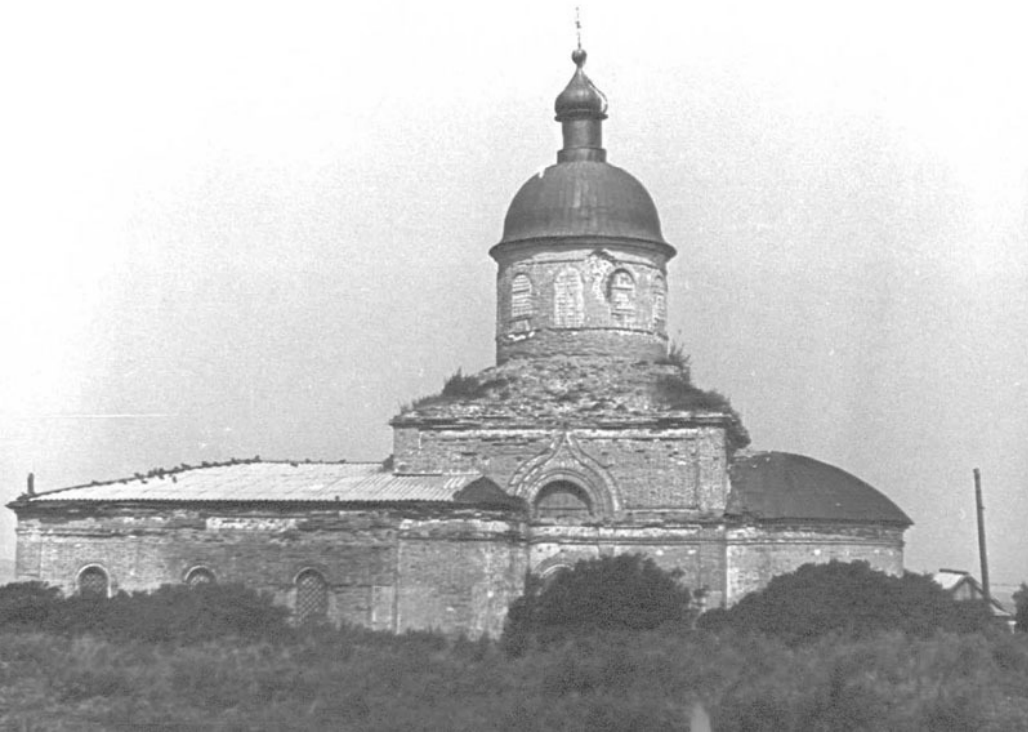
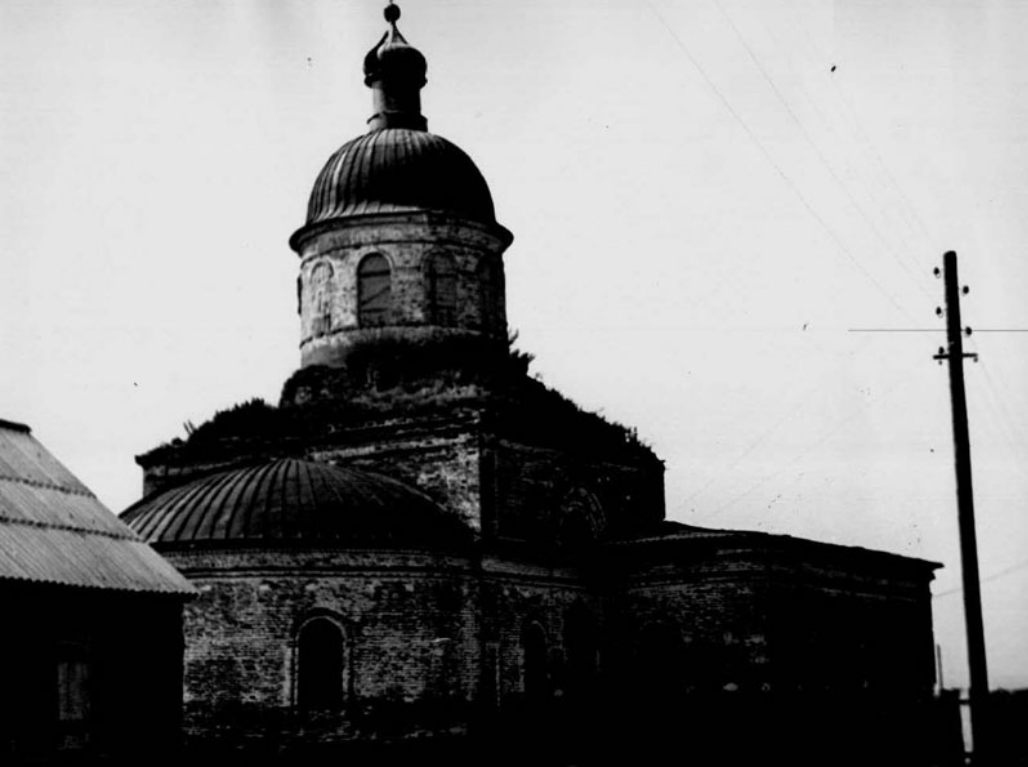
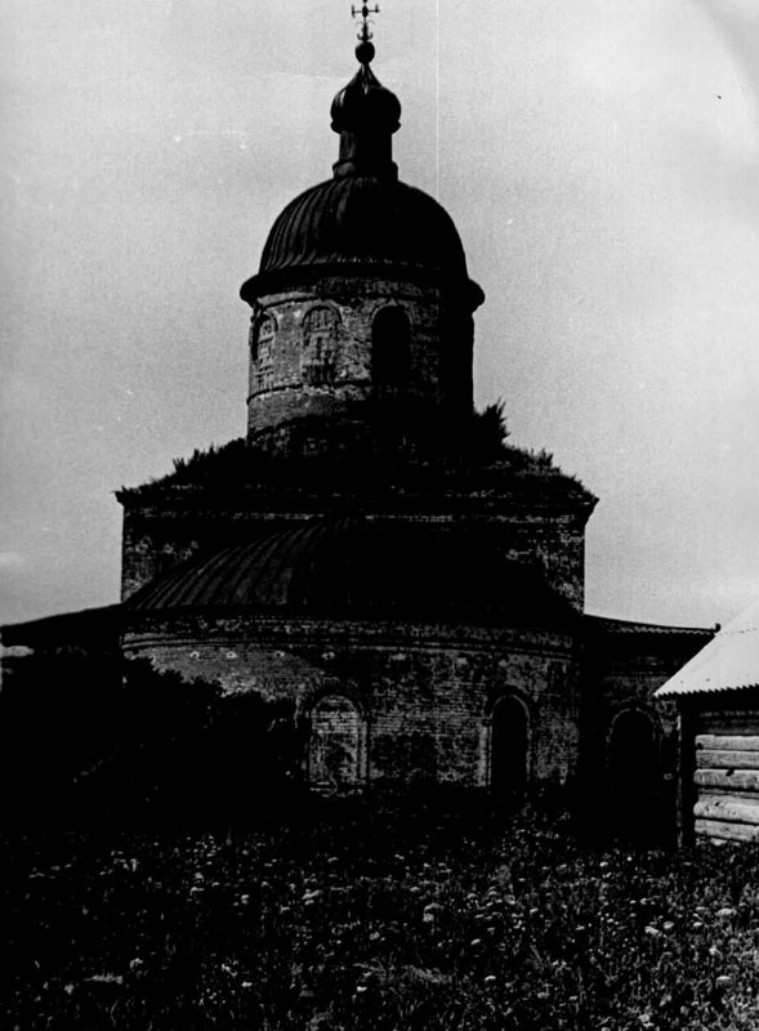
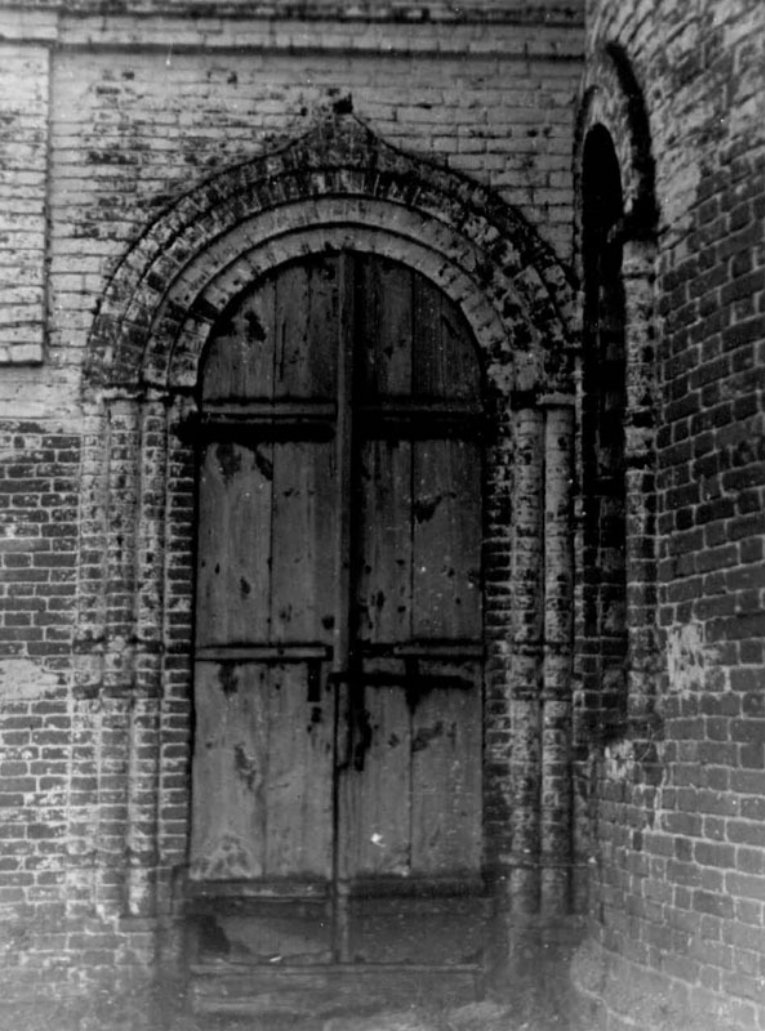
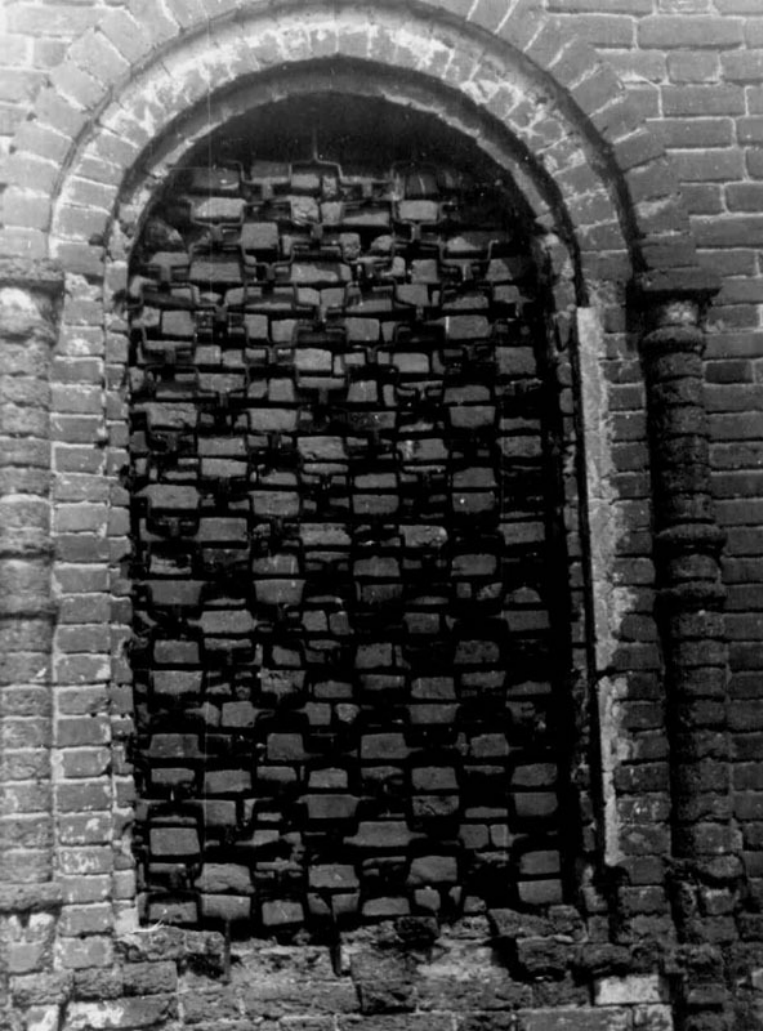
Отсутствуют кровли у четверика храма. Окна барабана и трапезной заложены.

В интерьере трапезной ниши до пола стены не оштукатурены. Полы деревянные. Штукатурка отпала.

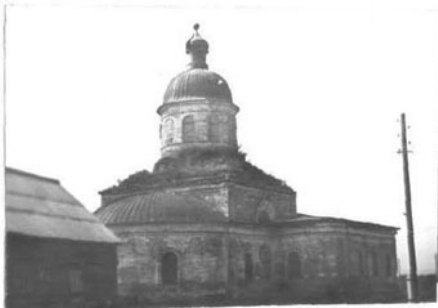
Фото или схематический план

В объемно-пространственной композиции на тяжелый четверик поставлена мощная ротонда завершенная куполом с маленькой главкой. Апсида и трапезная понижены по отношению к храму. Колокольня отсутствует. Фасадный декор дробен и плоскостен. На ряду с псевдорусскими мотивами /килевидные обрамления арочных окон/ использованы мотивы ордерной архитектуры /карнизы, пилястры/.
