Наровчатский р-н.
ПЕНЗЕНСКАЯ ОБЛАСТЬ, с. НАРОВЧАТ, ул. Советская д. 16.
Городская мещанская усадьба. Лобаз и торговые лавки.
Кон. 19 - нач. 20 вв.

УЧЕТНАЯ КАРТОЧКА

I. НАИМЕНОВАНИЕ ПАМЯТНИКА ГОР. МЕШАНСКАЯ УСАДЬБА. ЛОБАЗ И ТОРГОВЫЕ ЛАВКИ.

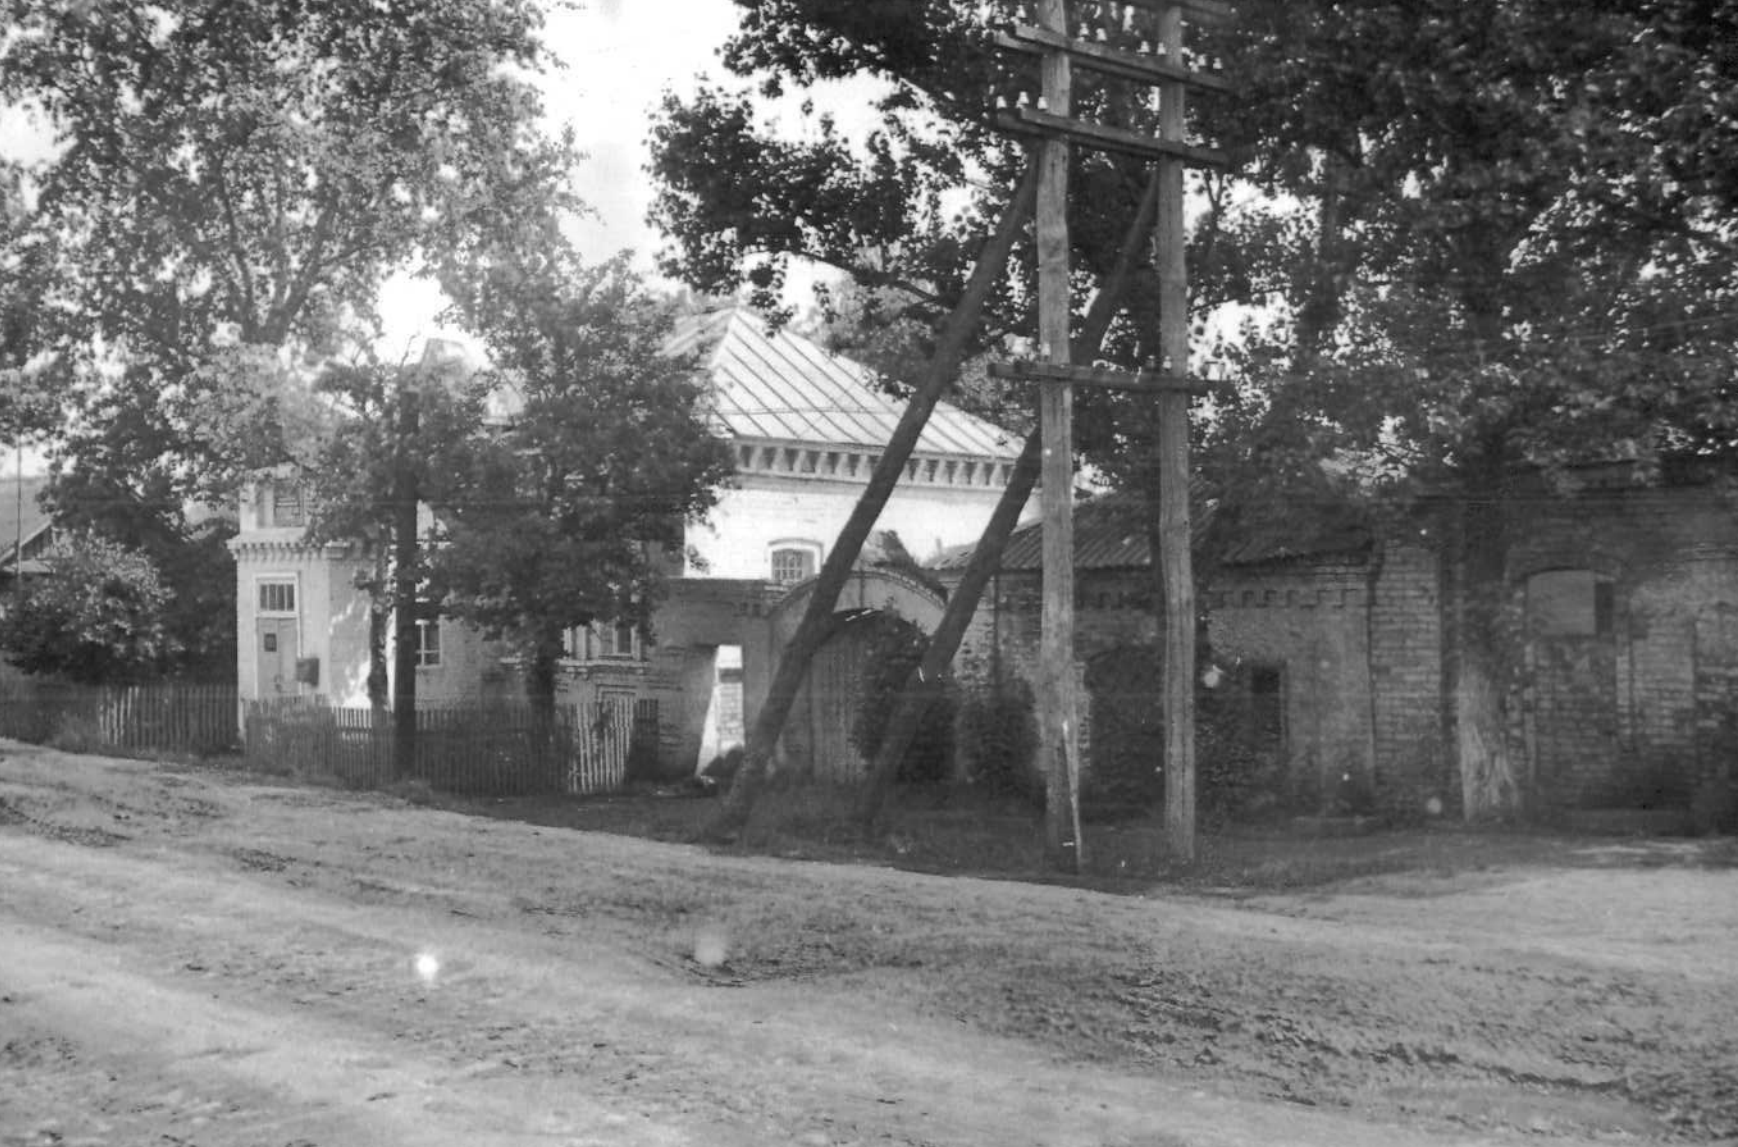
Фото №1 Пензенская обл. г. Наровчат ул. Советская 16, общий вид ло-
база и торговых лавок с западной стороны. 07.1983г. ф-ф Федоров Н.С.

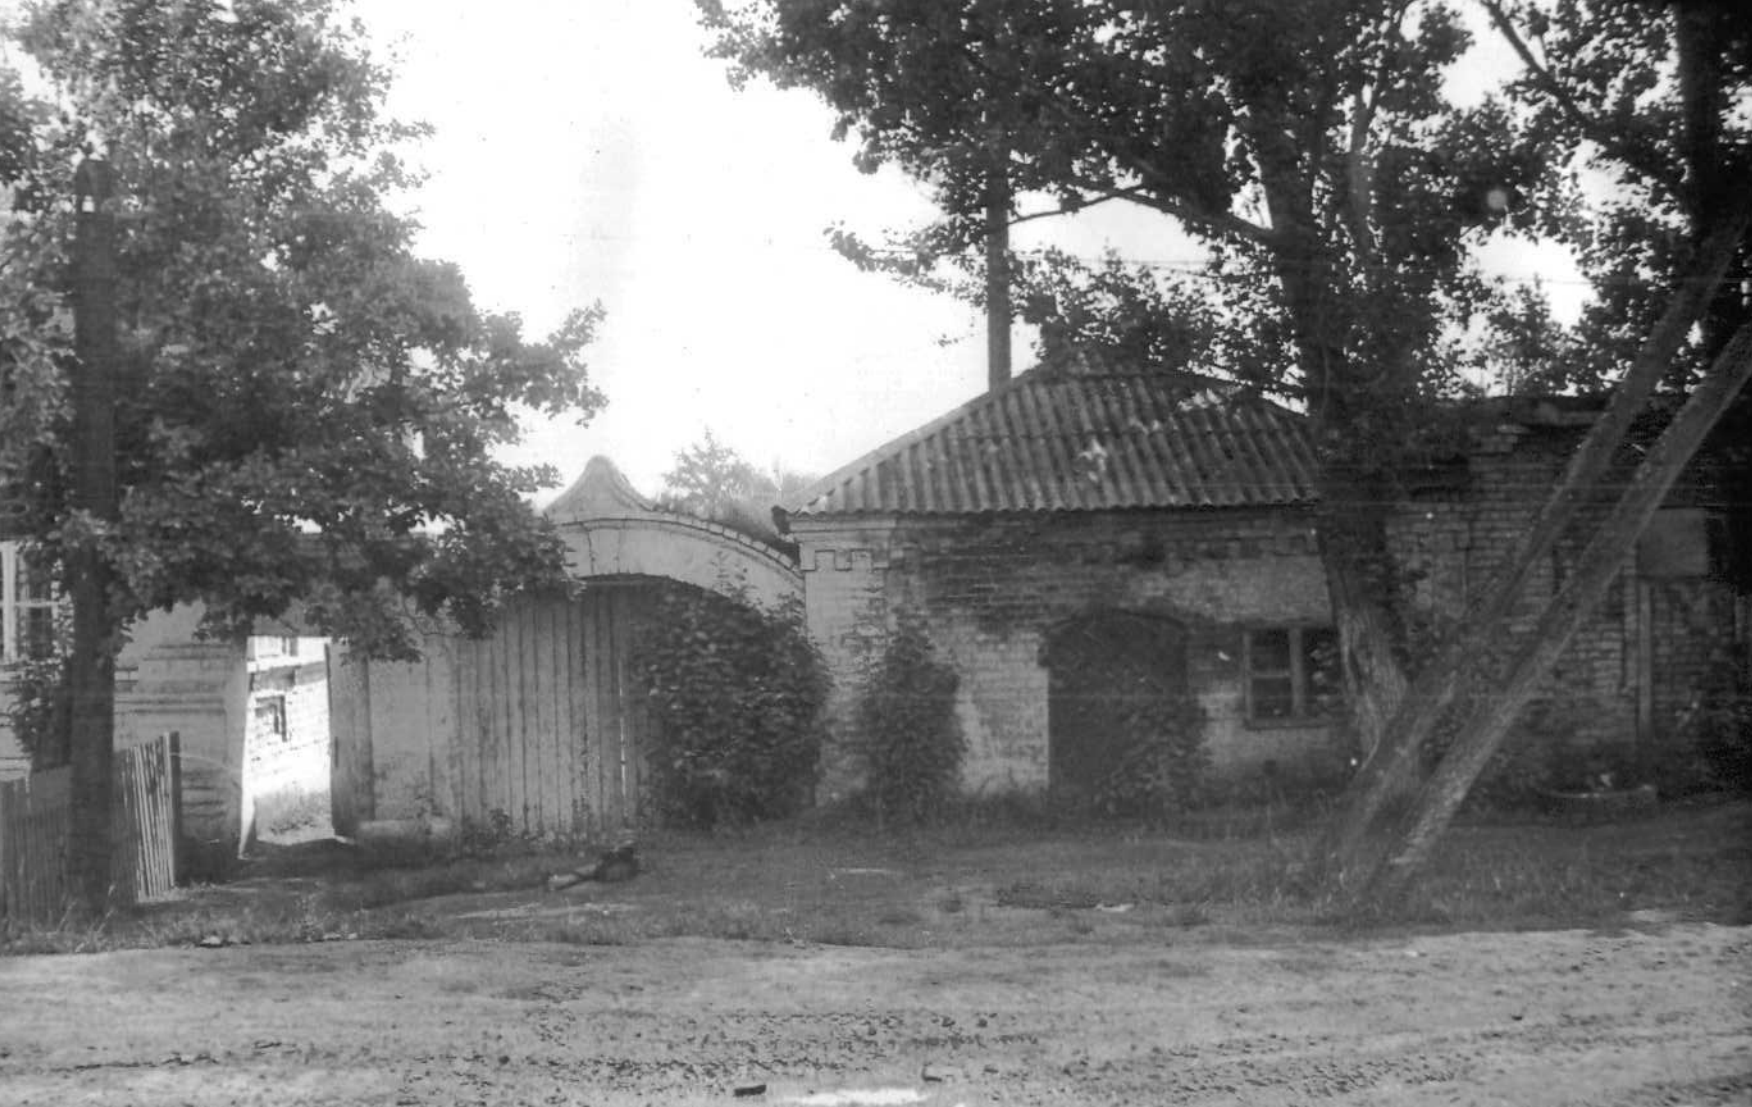
Наровчатский р-он
Фото №2. Пензенская обл. *с.* Наровчат, ул. Советская 16, западный фа-
сад лобазы, фрагмент торговых лавок и ворота. 07.1983г. Ф. Федоров Н.С.

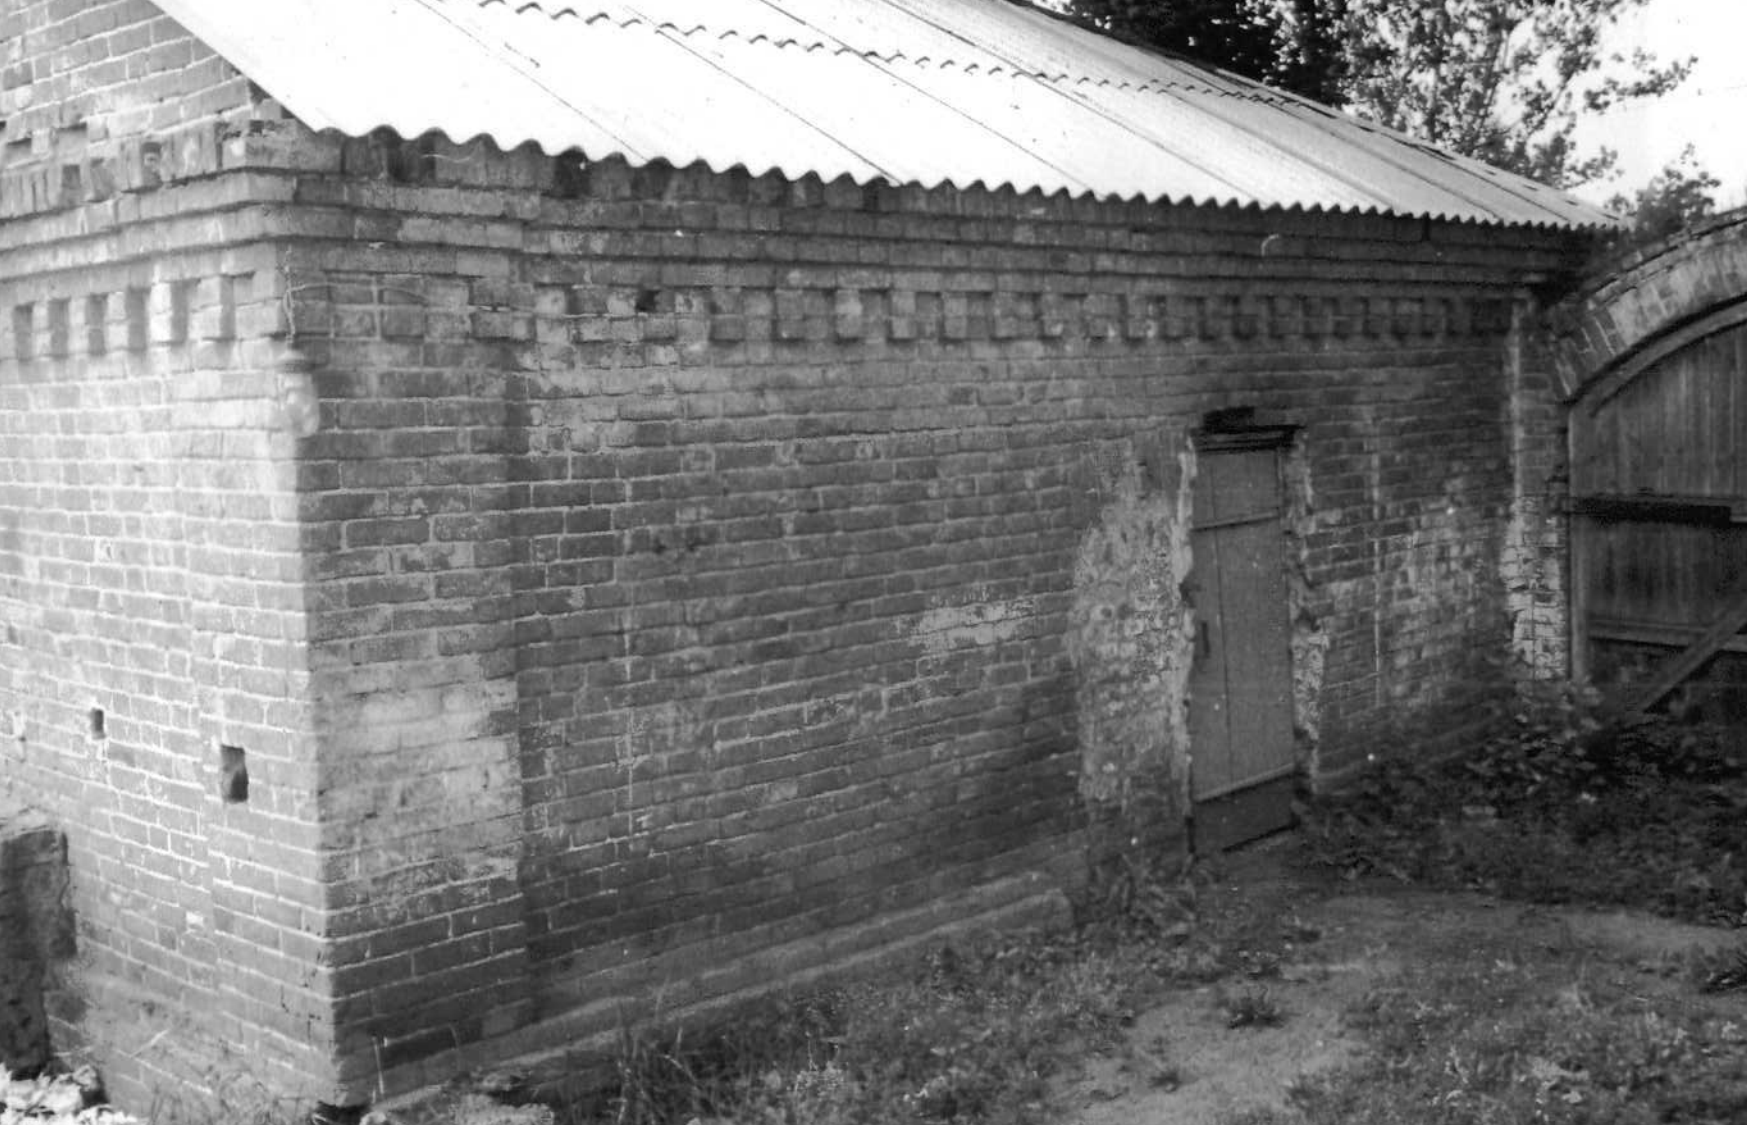
Фото №3. Пензенская обл. с. Наровчат, ул. Советская 16, северный фасад
лобза. 07.1983г. ф-ф Федоров Н.С.

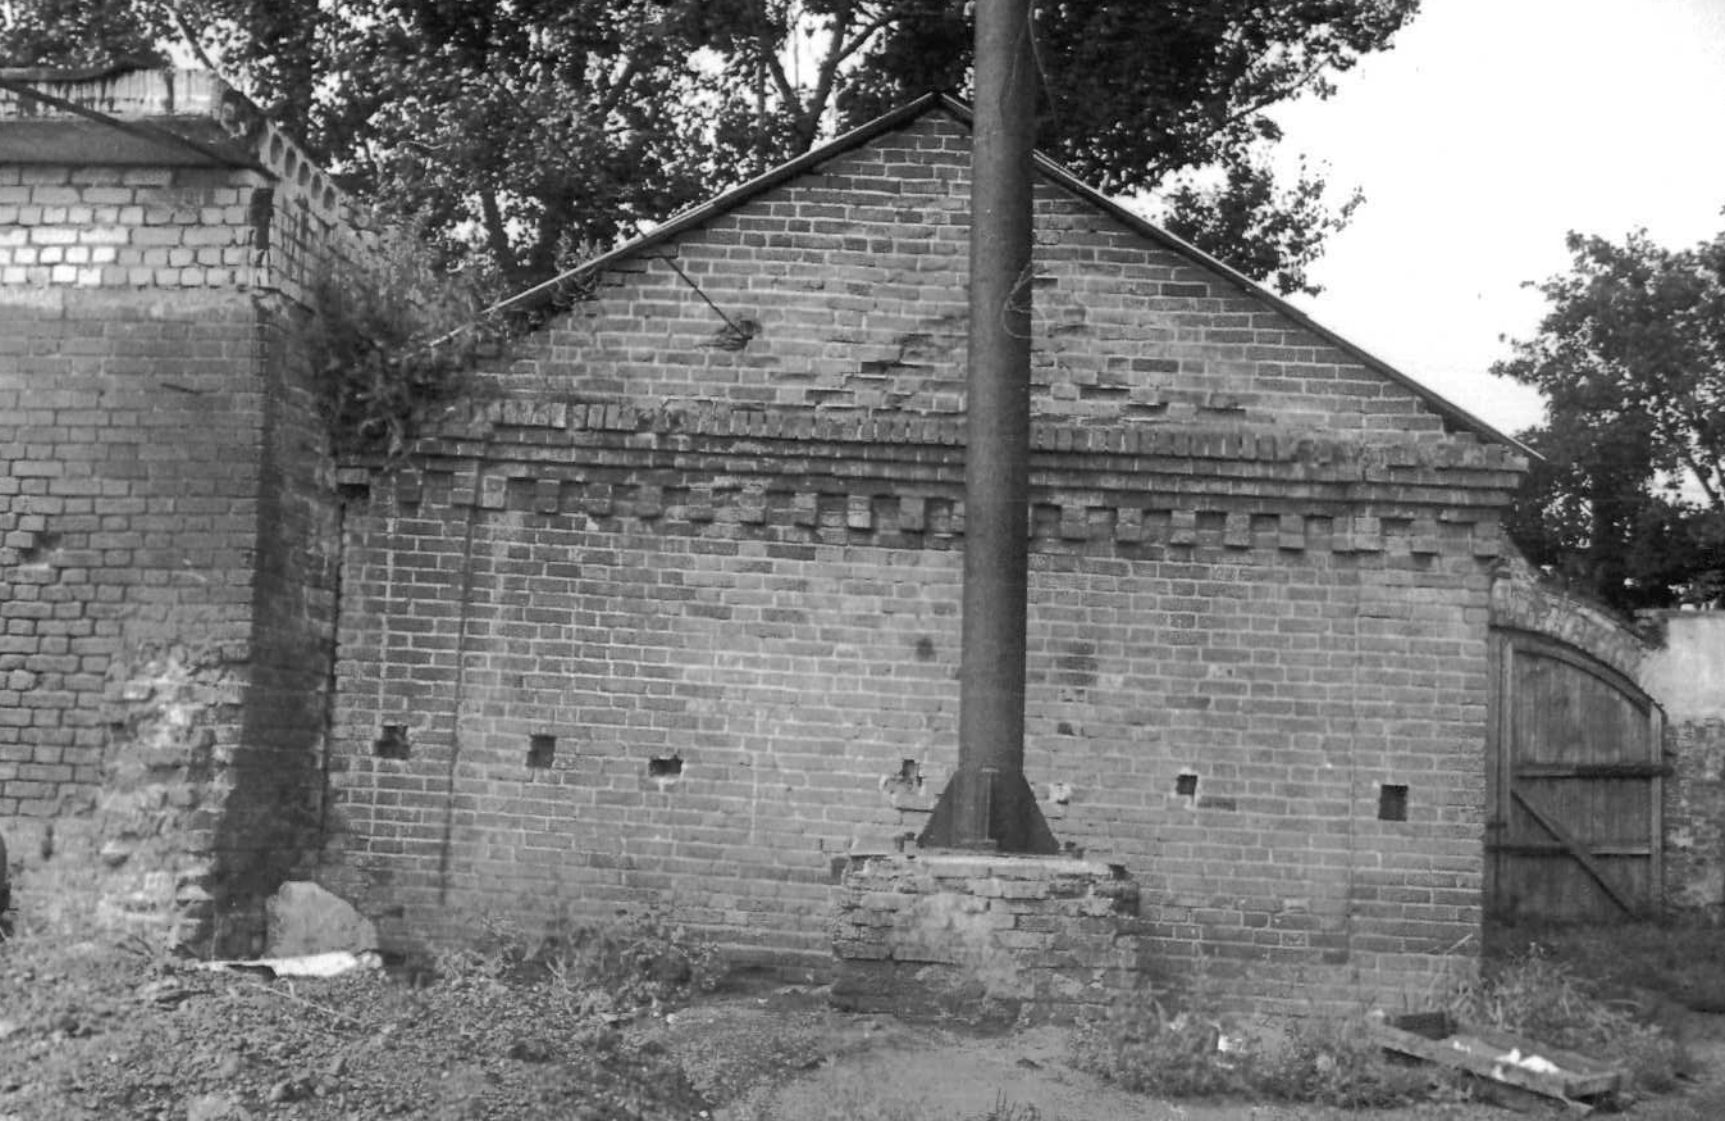
Наровчатский р-он
Фото №4. Пензенская обл. с. Наровчат, ул. Советская 16, задний восточ-
ный фасад лобза. 07.1983г. Ф-ф Федоров Н.С.

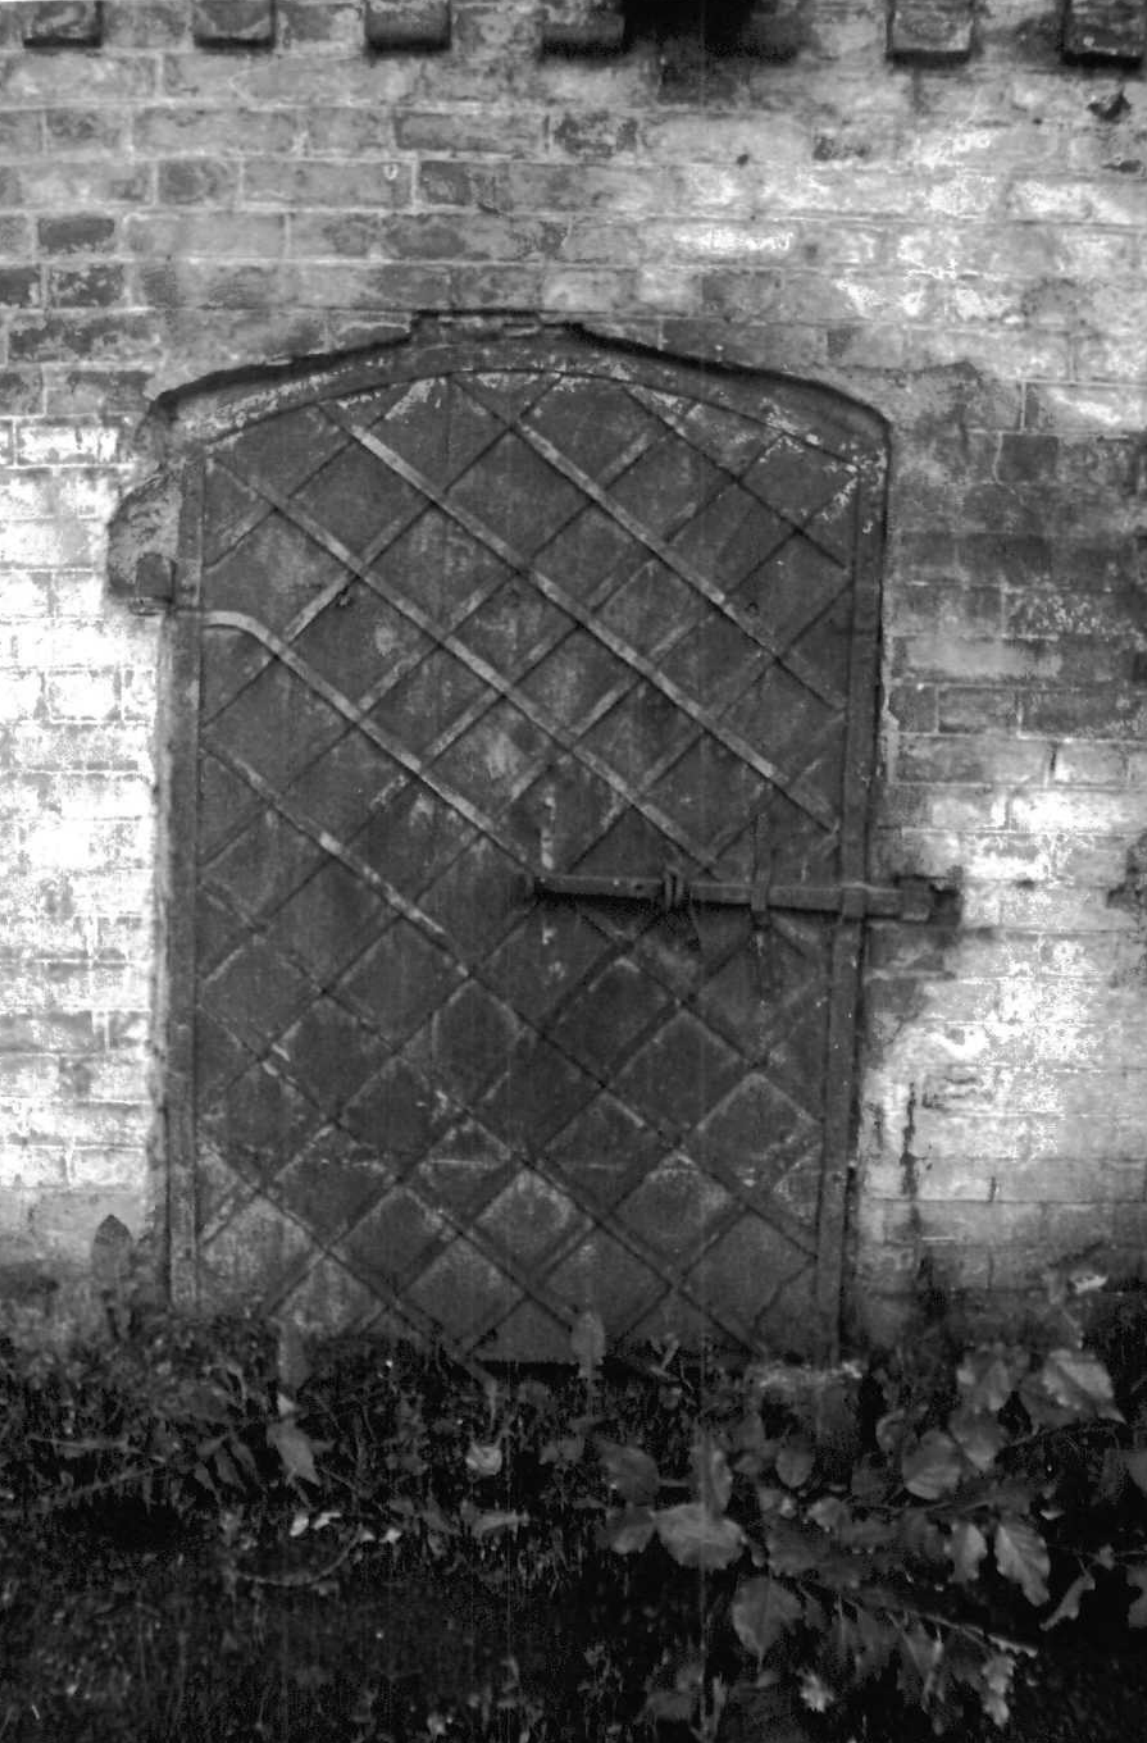
Фото №5. Пензенская обл. с. Наровчат, ул. Советская 16, металлическая
дверь лобза на главном фасаде. 07.1983г. Ф-Ф Федоров Н.С.

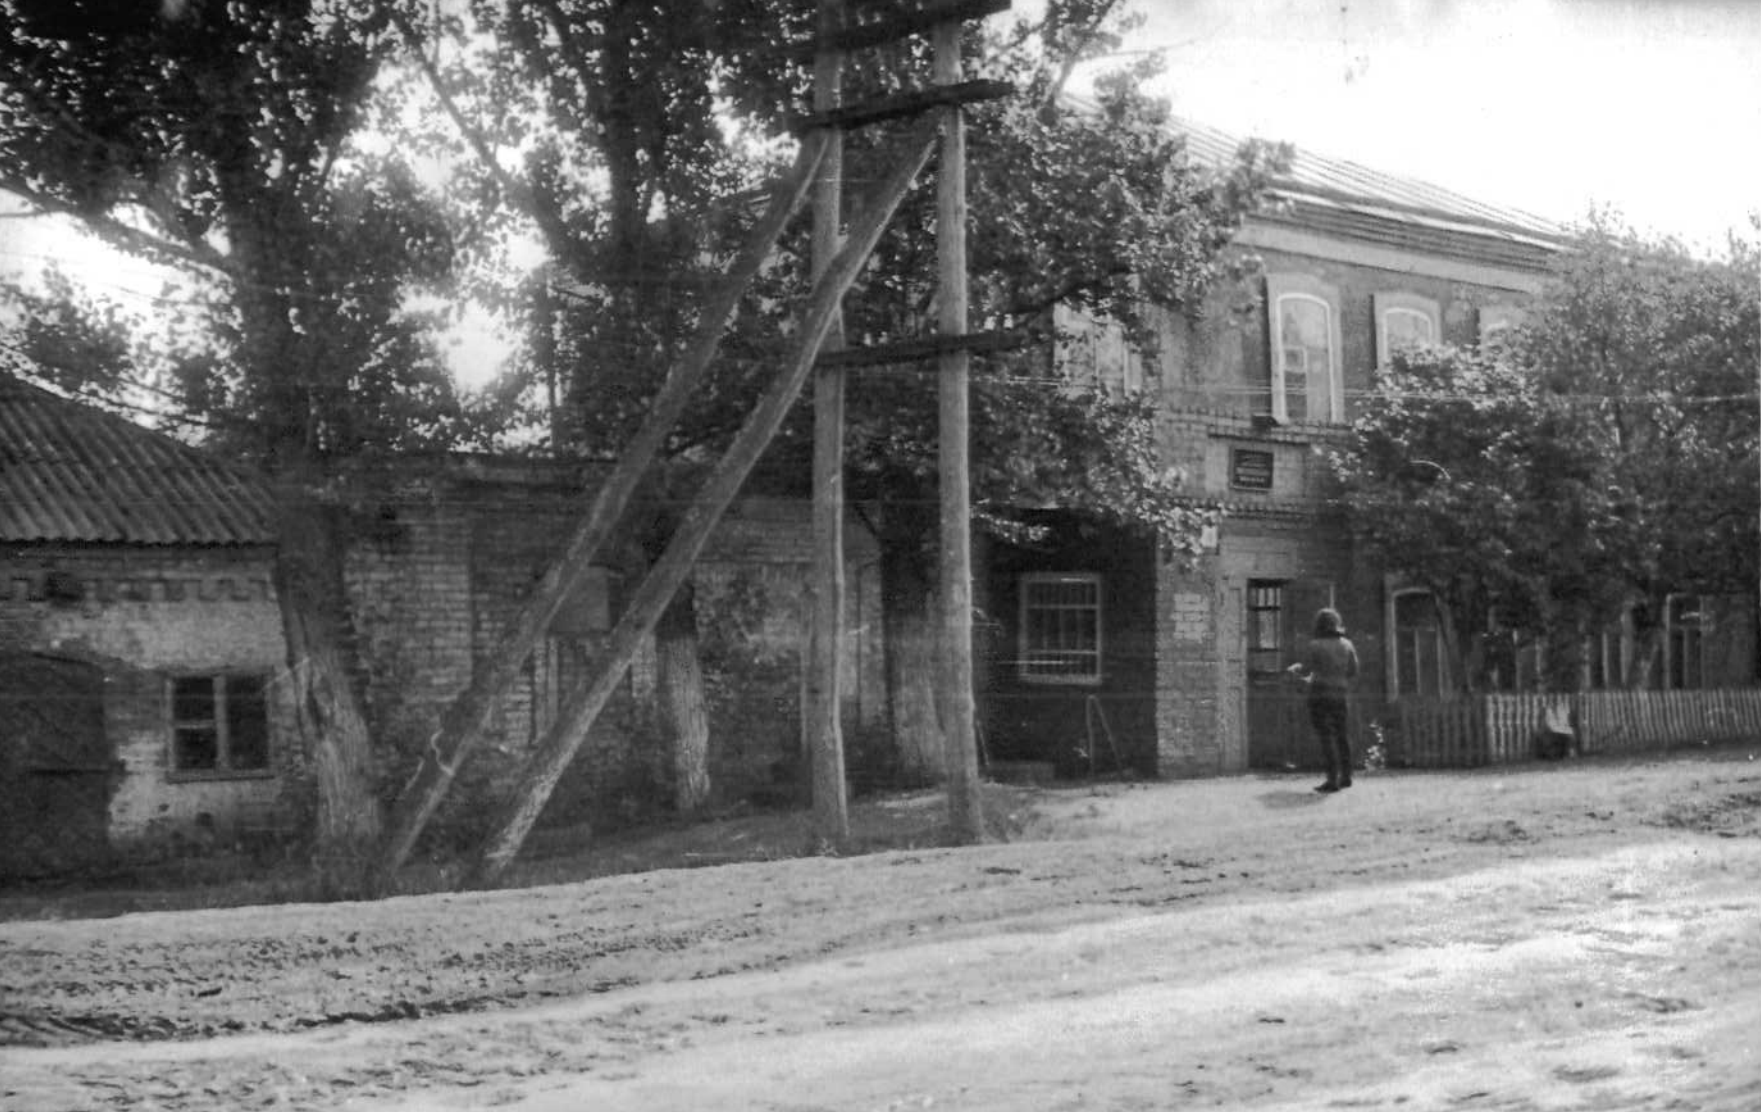
В лобазе пробито окно на главном фасаде и дверь — на боковом. Первоначальный облик торговых лавок искажен при приспособлении под гараж: проемы на главном фасаде заложены, задняя часть здания совершенно перестроена.

Фото 16. Пензенская обл. Наровчатский р-он с. Наровчат, ул. Советская 16, тор-
Говые лавки. Западный фасад. 07. 1983 г. Ф-Ф Фёдоров Н.С.

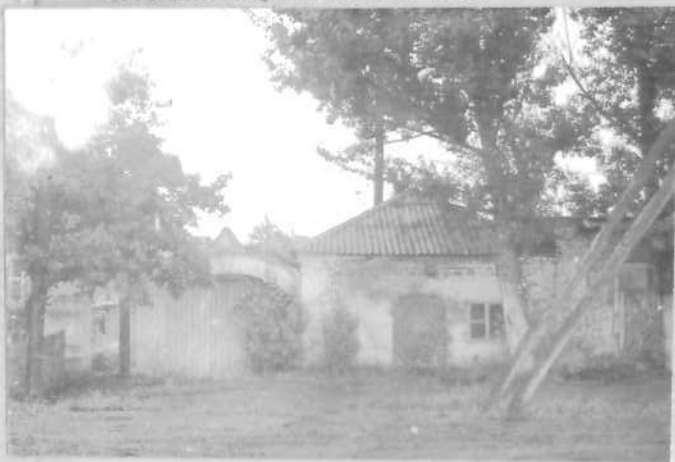
Фото или схематический план

Краткое описание

Лобаз и торговые лавки помещицкой усадьбы построены одновременно с домом в кон. XIX-нач. XX вв. и расположены к югу от него на одной с ним линии.
