П А С П О Р Т

I. Наименование памятника Дом жилой

конец XIX векаIV. Адрес (местонахождение) памятника Архангельская обл., г.Каргополь, ул. Ленина, 28/10
(АССР, край, область, район, автономная обл.,

УЧЕТНАЯ КАРТОЧКА
 ДОМ ЖИЛОЙ

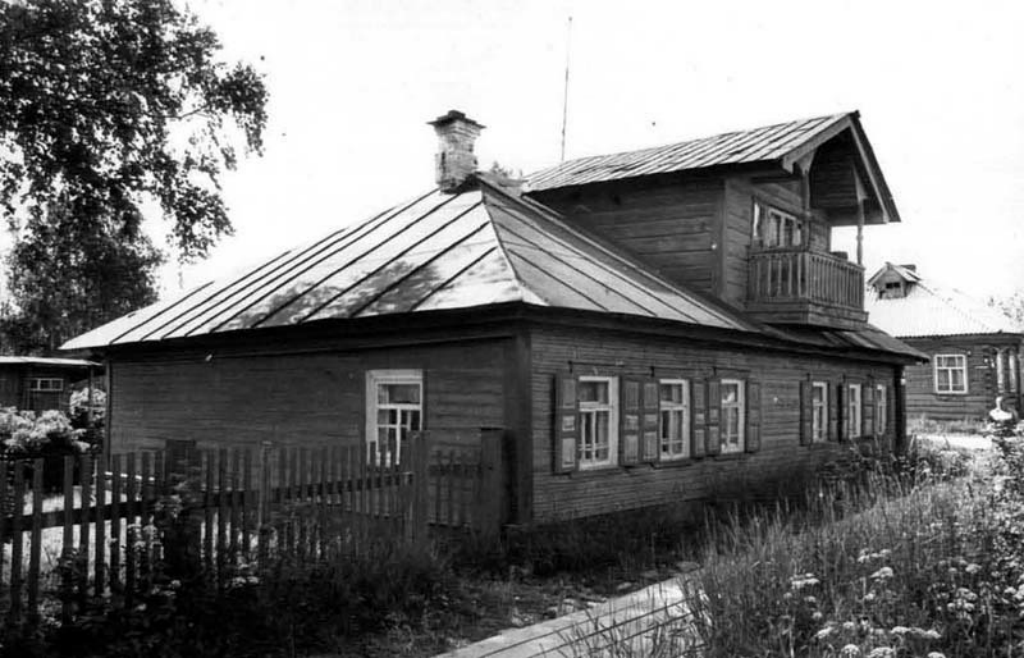
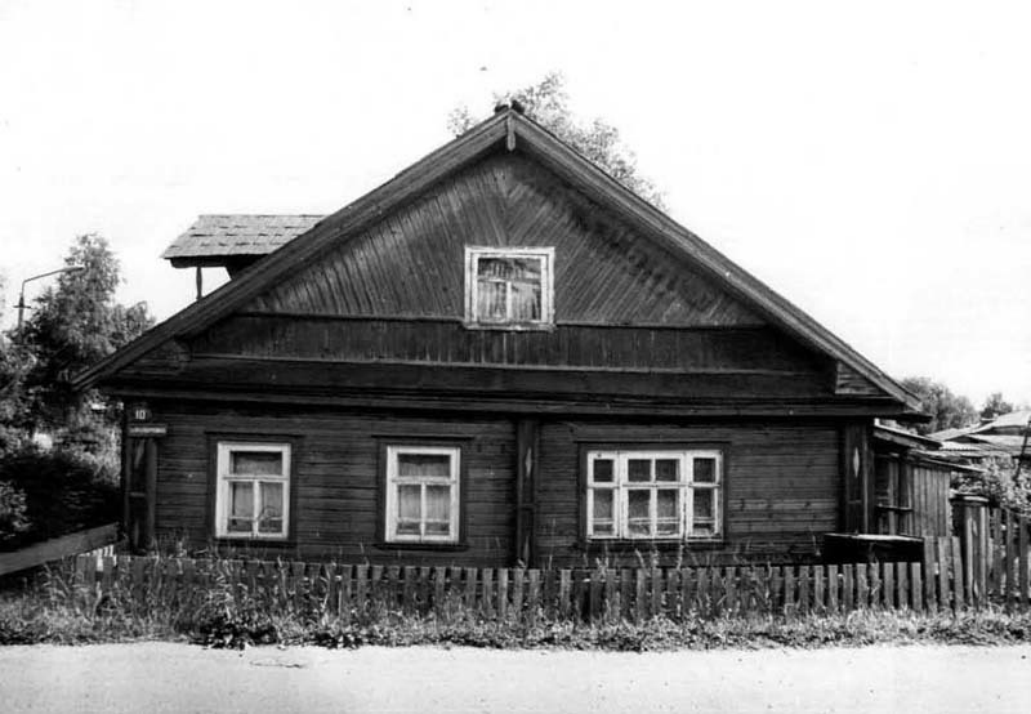
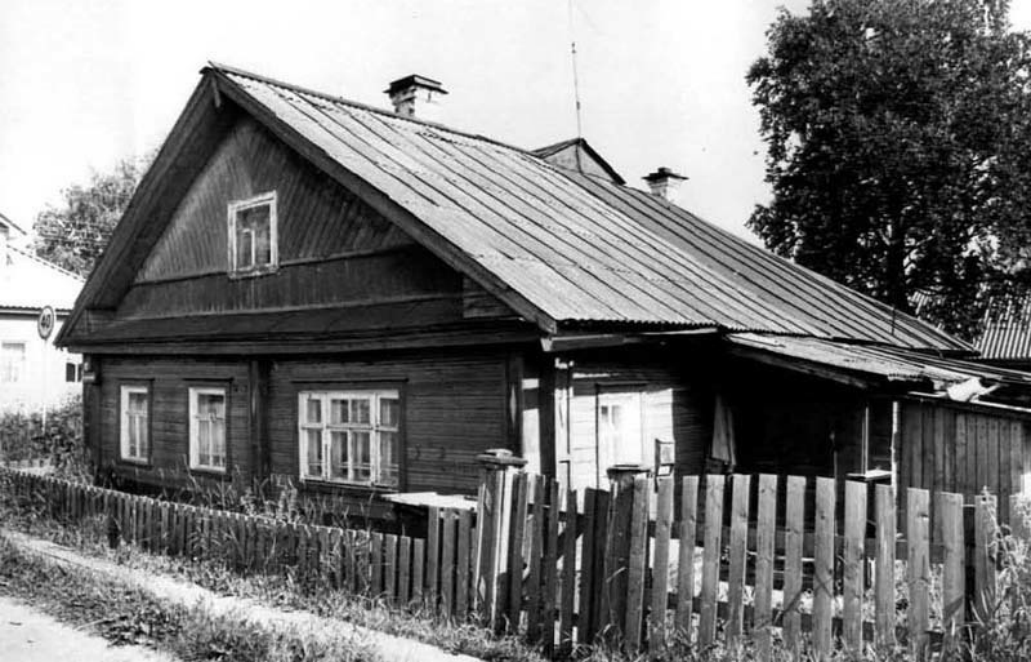
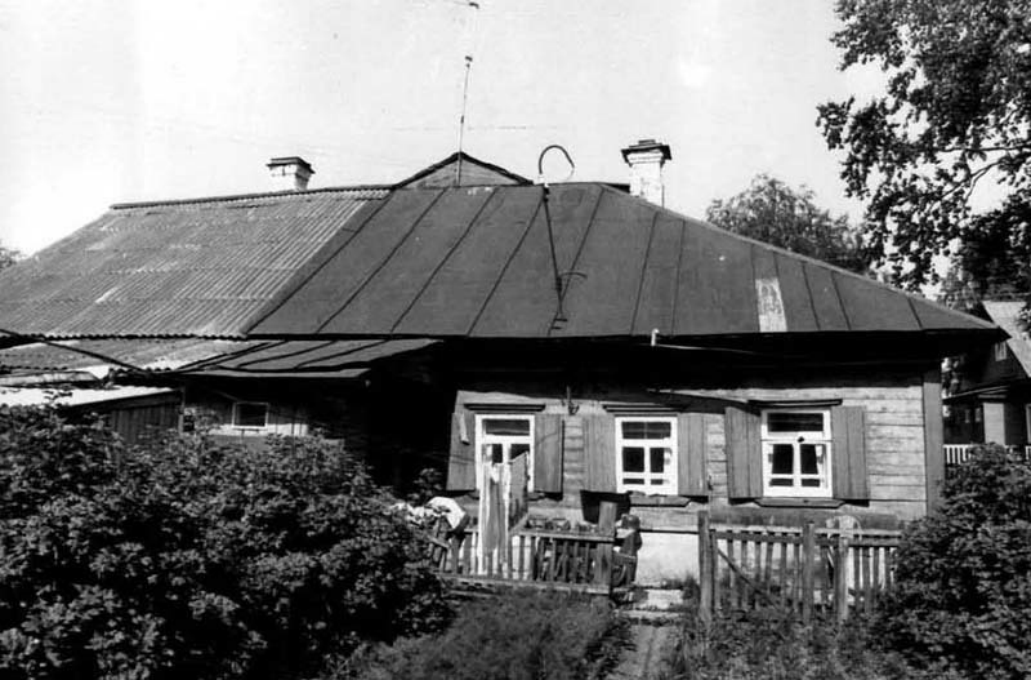
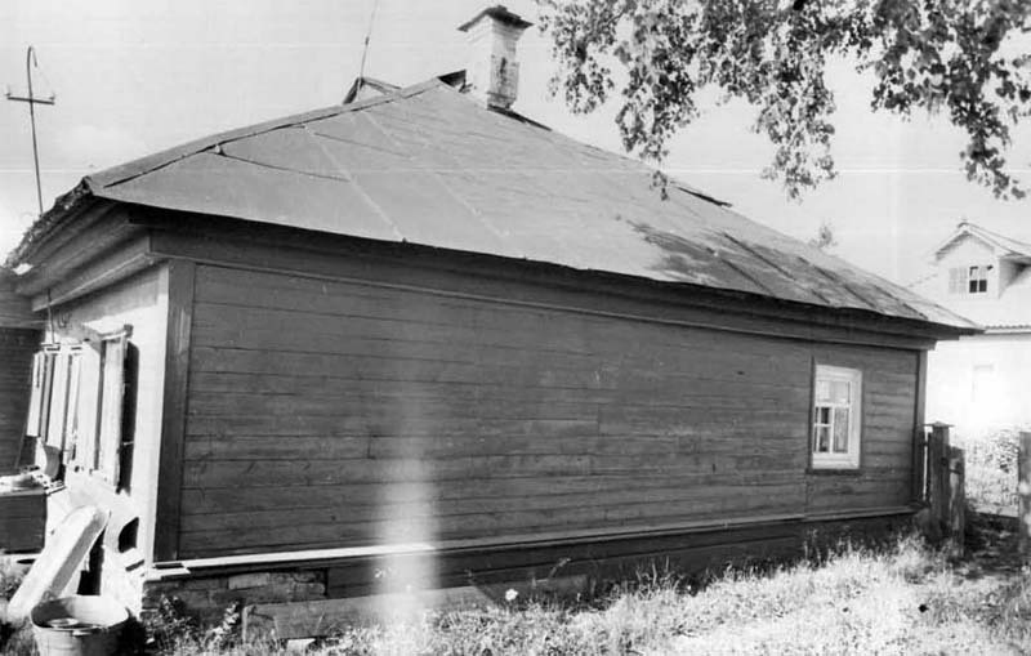
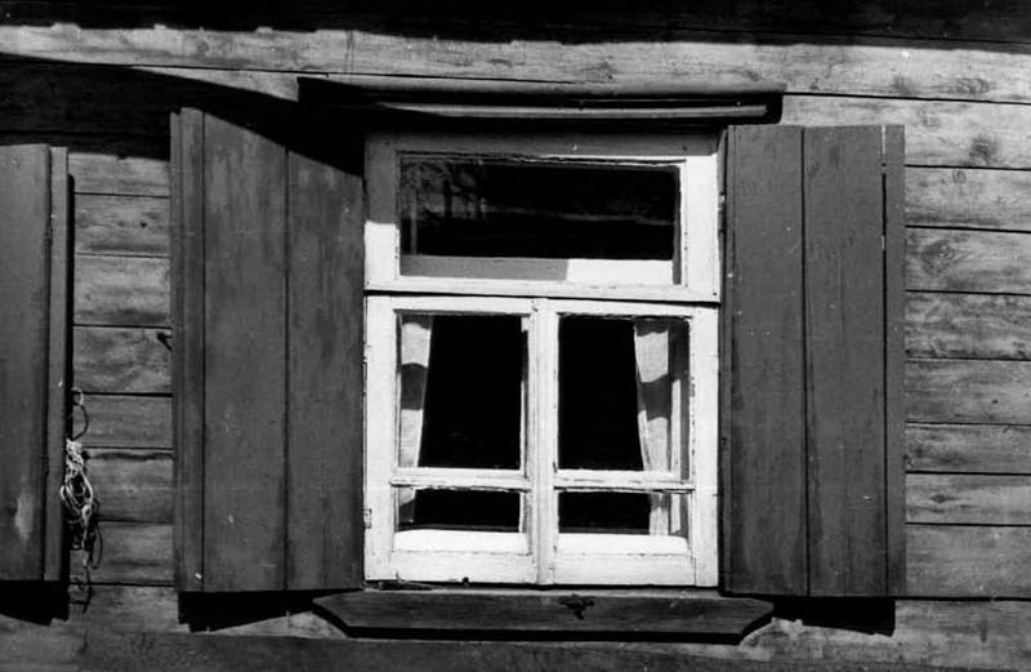
Одноэтажное рубленое "в обло" и обшито тесом здание с кирпичным цоколем построено с использованием традиционных элементов классицизма. Прямоугольный в плане, вытянутый вдоль ул. Ленина, объем завершен высокой двускатной крышей с вальмой над южным торцом. На поперечной оси со стороны улицы возвышается мезонин, покрытый двускатной кровлей. С противоположной стороны, со двора, к дому примыкают небольшие сени под самостоятельной односкатной кровлей.

Главный фасад имеет симметричную композицию в шесть окон с широким простенком в центре. Окна обрамлены простыми наличниками, сохранили двустворчатые филенчатые ставни. Мезонин акцентирован балконом с глухим ограждением.

Два резных столбика поддерживает арку, устроенную под выступающим свесом

кровельного щипца. Угли фасада оформлены филленчатыми лопатками. Боковой уличной фасад разделен лопаткой на две почти равные части. В одной из них — два окна, в другой — трехчастное окно. Фасад завершен массивным треугольным фронтоном. Противоположный боковой фасад прорезан лишь одним окном. Вход в дом расположен со стороны двора и ведет в холодные сени. Окна дворового фасада имеют двустворчатые дощатые сени.

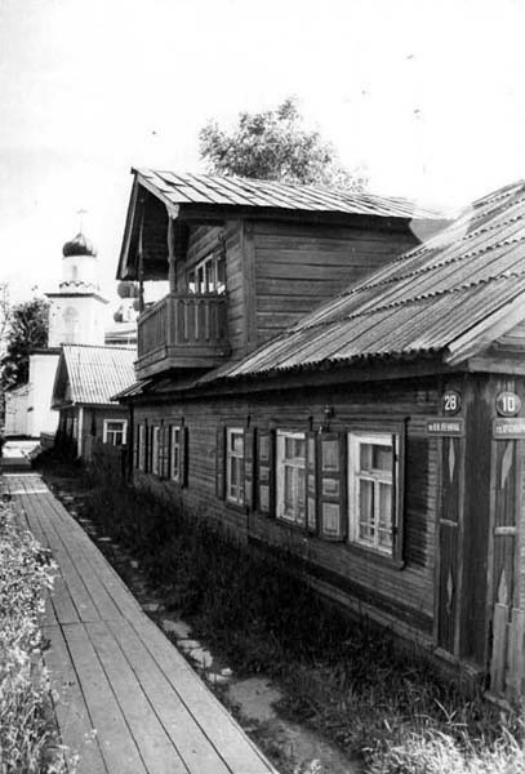
Обмеры: план — 1

Внутренняя планировка построена по принципу кругового обхода помещений. Три комнаты, выходящие окнами на улицу, объединены в авталаду. В теплых сенях, которые сообщаются с холодными сенями, выгорожены два темных чулана и лестница на мезонин.

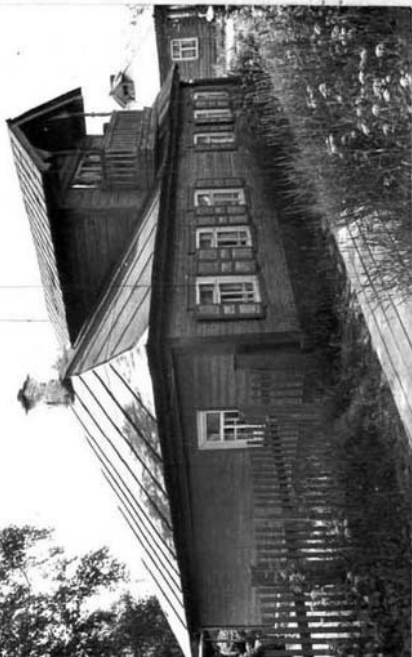
Фото или схематический план.

Одноэтажный с мезонином дом, рубленный "в обло" стоит на углу квартала. Фасады обшиты тесом, покость - кирпичный. Главный фасад симметричен, в шесть окон. Мезонин акцентирован баконом, навес кровли над которым поддерживается точеными столбиками. Внутренняя планировка строится на принципе кругового сообщения помещений.

Характерный для Каргополя образец жилого деревянного дома конца XIX в., сохраняющего традиционные черты классицизма в архитектуре.
