П А С П О Р Т

I. НАИМЕНОВАНИЕ ПАМЯТНИКА Рождественская пожарная часть.

середина XIX в.IV. АДРЕС (местонахождение) ПАМЯТНИКА г. Астрахань, Красная наб., 67.

Рождественская пожарная часть.
г. Астрахань, Красная наб., 67.

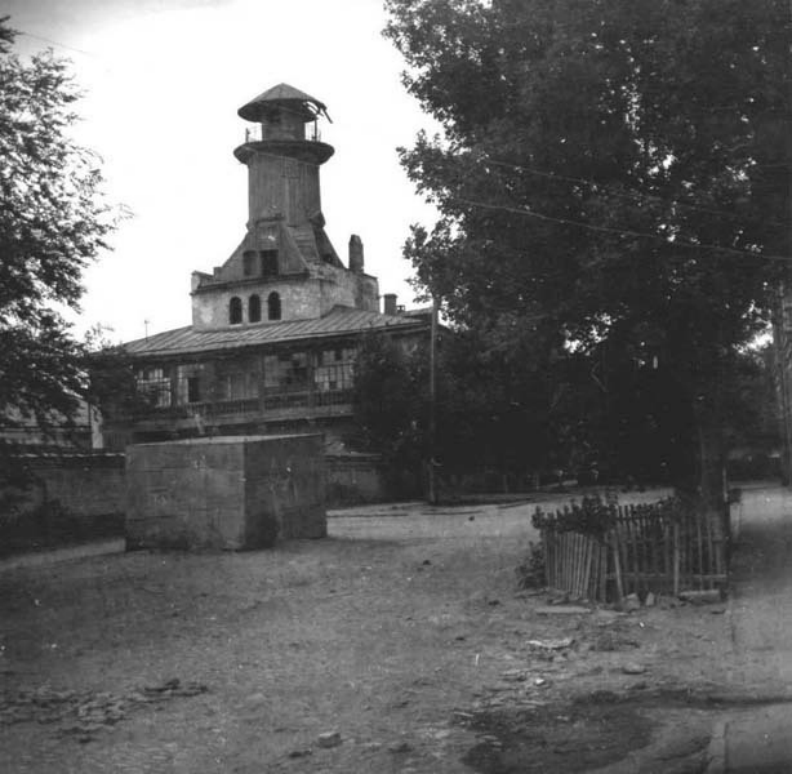
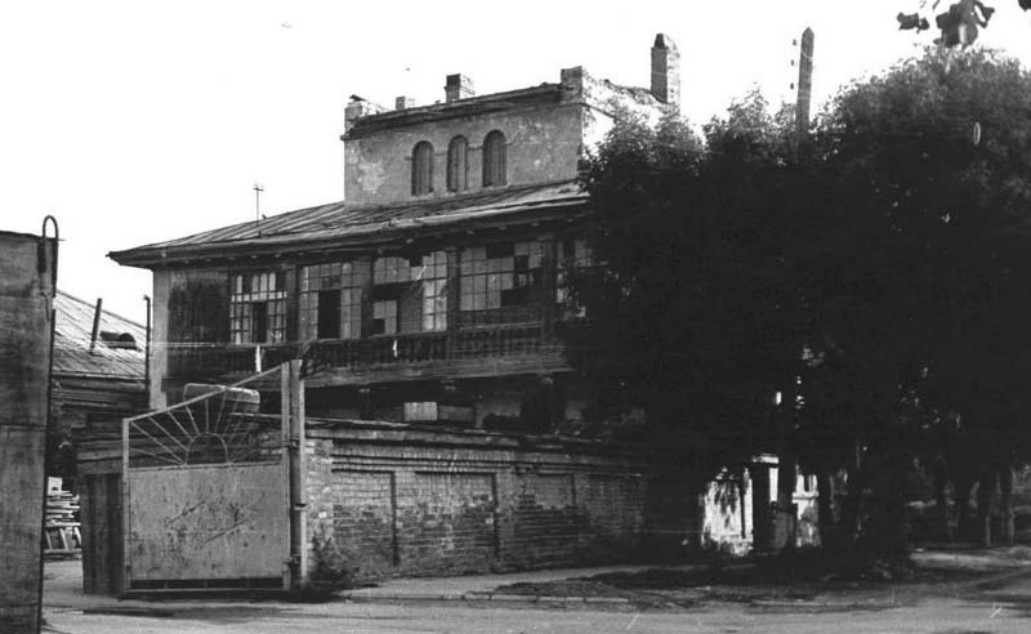
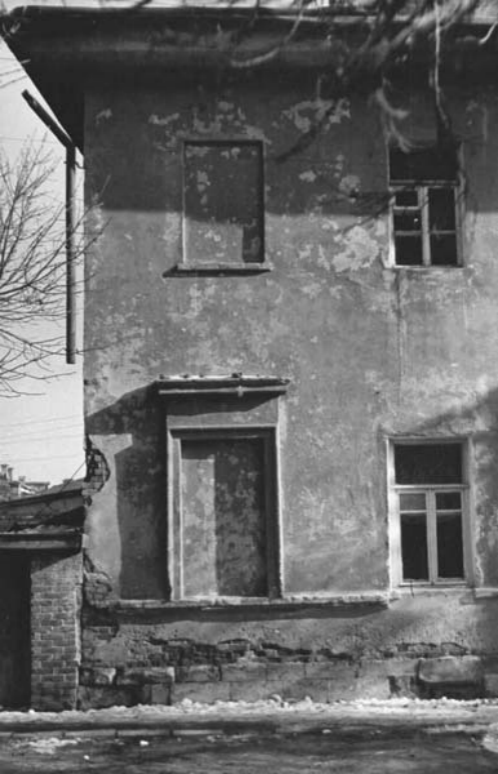
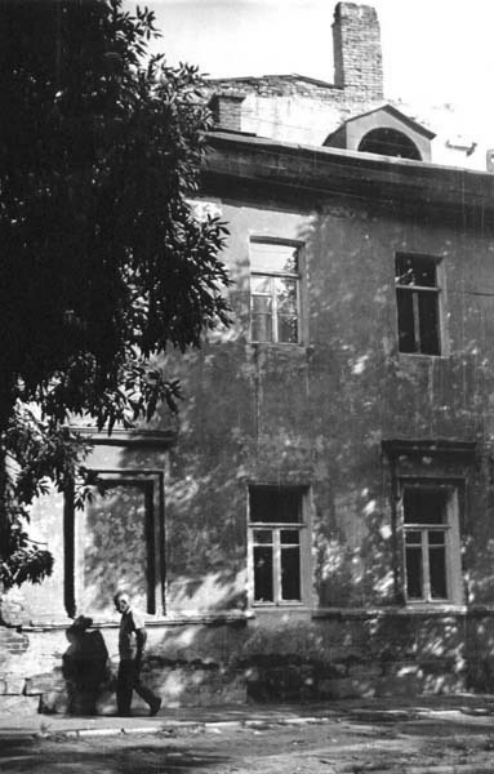
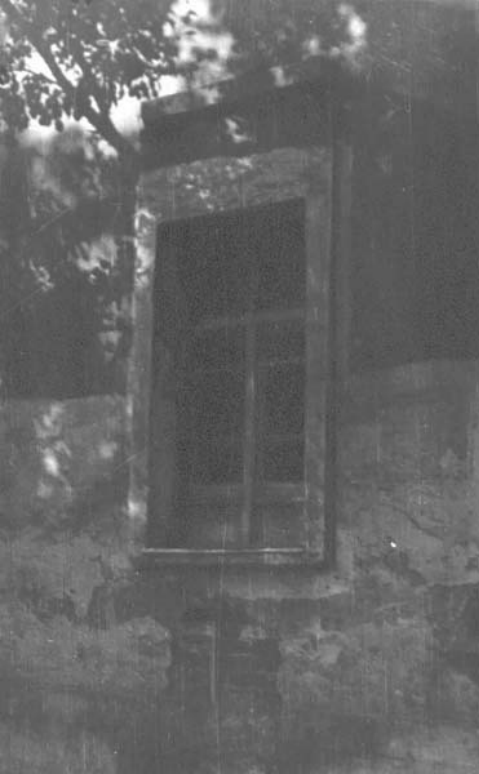
В 1975 г. сгорела деревянная смотровая вышка, венчанная кирпичный объем. Кирпичное основание вышки кровли не имеет. Юго-восточное окно основного объема превращено в дверной проем. Заложены некоторые внутренние проемы.

Прямоугольный в плане двухэтажный кирпичный оштукатуренный объем здания, ориентированный по линии северо-запад - юго-восток и обращенный главным фасадом в юго-западную сторону (к реке), завершается в средней части изгибом квадратным основанием, деревянным высокую деревянную (обшитую тесом), круглую в плане пожарную вышку (каланчу). Каланча вверху имела кольцевую крышу смотровую площадку. Здание имеет две дворовых боковых ризалита с внешним северо-западной и юго-восточной - кирпичными стенами, продолжавшими боковые стены основного объема. Остальные стены ризалитов - деревянные, обшитые тесом. Между ризалитами проходит двухъярусная галерея из деревянных квадратных столбов. Верхний ярус галереи превращен в террасу - промукетки между столбами поверх деревянного парапета из фигурных полу-балюси остеклены. Основные габариты здания:

Окна главного фасада распределены по 7 осям; боковых фасадов - по 5 осям. По 3 осям каждого бокового фасада размещены ложные окна. Наличники нижних окон по уличным фасадам (северо-западному и юго-западному) состоят из прямоугольных профилированных тяг с плоским внутренним обломом и завершаются широкой плоской надоконной доской с самцрыком (профилированные детали отдельных наличников срублены). Наличники размещены по окнам ритмично, через одно окно. Отдельные верхние окна сохранили подоконную плиту слабого выноса. В нижних частях северо-западного фасада сохранилась трехобъемная подоконная тяга.

Перекрытия здания плоские. Железная крыша основного объема - четырехскатная. Цоколь здания выложен белым камнем. Фасады выкрашены в светло-оранжевый цвет (покраска в плохом состоянии).

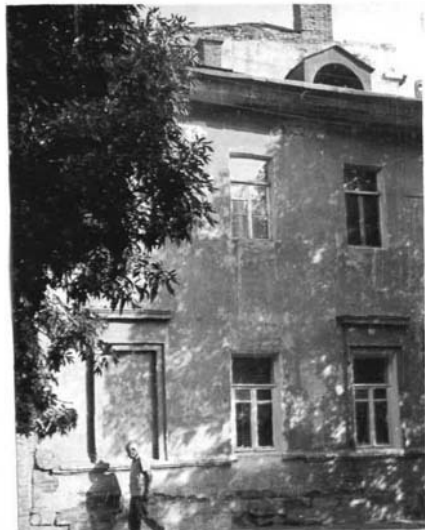
Фото или схематический план

Памятник расположен в углу квартала, на северном берегу Кутума. Объем здания — прямоугольный в плане, двухэтажный, с 2 дворовыми ризалитами, кирпичный оштукатуренный; ориентирован по линии северо-запад-юго-восток. Главным (продольным) фасадом здание обращено на юго-запад, к реке. Основные габариты: . Здание до пожара 1975 г. завершалось в средней части деревянной круглой в плане пожарной каланчой, стоявшей на квадратном кирпичном основании (основание сохранилось). Внутреннее пространство в обоих этажах разделяется 1 капитальной стеной, проходящей по продольной оси. 2 другие внутренние капитальные стены проходят поперек объема. Уличный продольный фасад — 7-осный; боковые — 5-осные (с ложными окнами по 3 осям). Наличники уличных окон выполнены в виде плоских прямоугольных тяг, и завершены прямоугольными фронтонами. Фасады имеют светло-оранжевый цвет.

Здание — образец городской общественной постройки — пожарного сооружения — эпохи позднего классицизма.
