ПАСПОРТ

Амбар

Ивановская обл., Духовский район, село

Ново-Воскресенье. Проезд рейсовым автобусом из г. Духа /около 30 км/

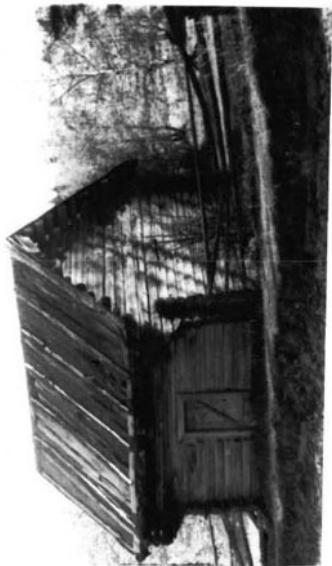
Фото или схематический план

Представляет собой деревянный, почти квадратный в плане сруб разм. 4,65 x 4,8 м, крытый двускатной кровлей слеговой конструкции. Вход - с сев. стороны. Внутри сохранилось первоначальное покрытие пола, остатки старинной лавки, а также зарубки на стенах от сусеков.
