ПАСПОРТ

I. НАИМЕНОВАНИЕ ПАМЯТНИКА Усадьба "Царицыно". Руины с башней

Усадьба "Царицыно". Руины с башней
Москва, Красногвардейский р-н,
Царицыно, парк

УЧЕТНАЯ КАРТОЧКА
 Усадьба "Царицыно". "Руины с башней"

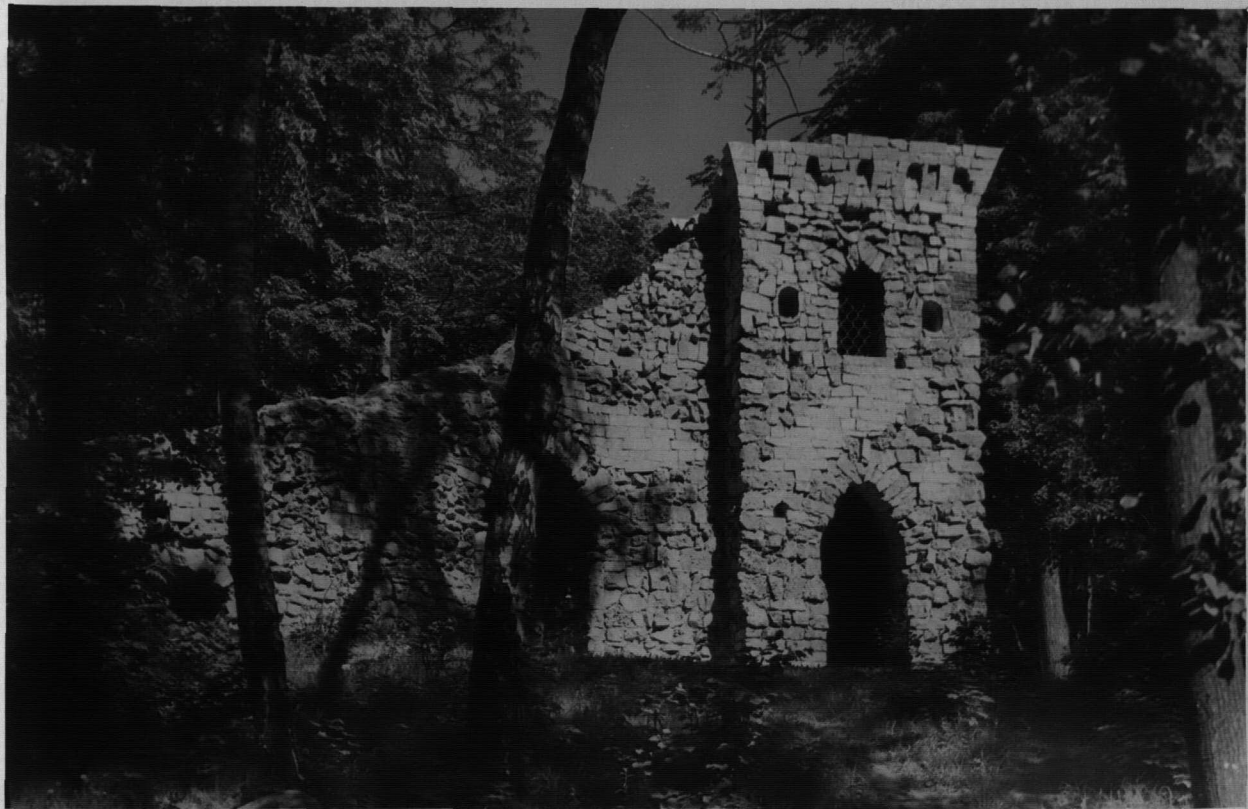
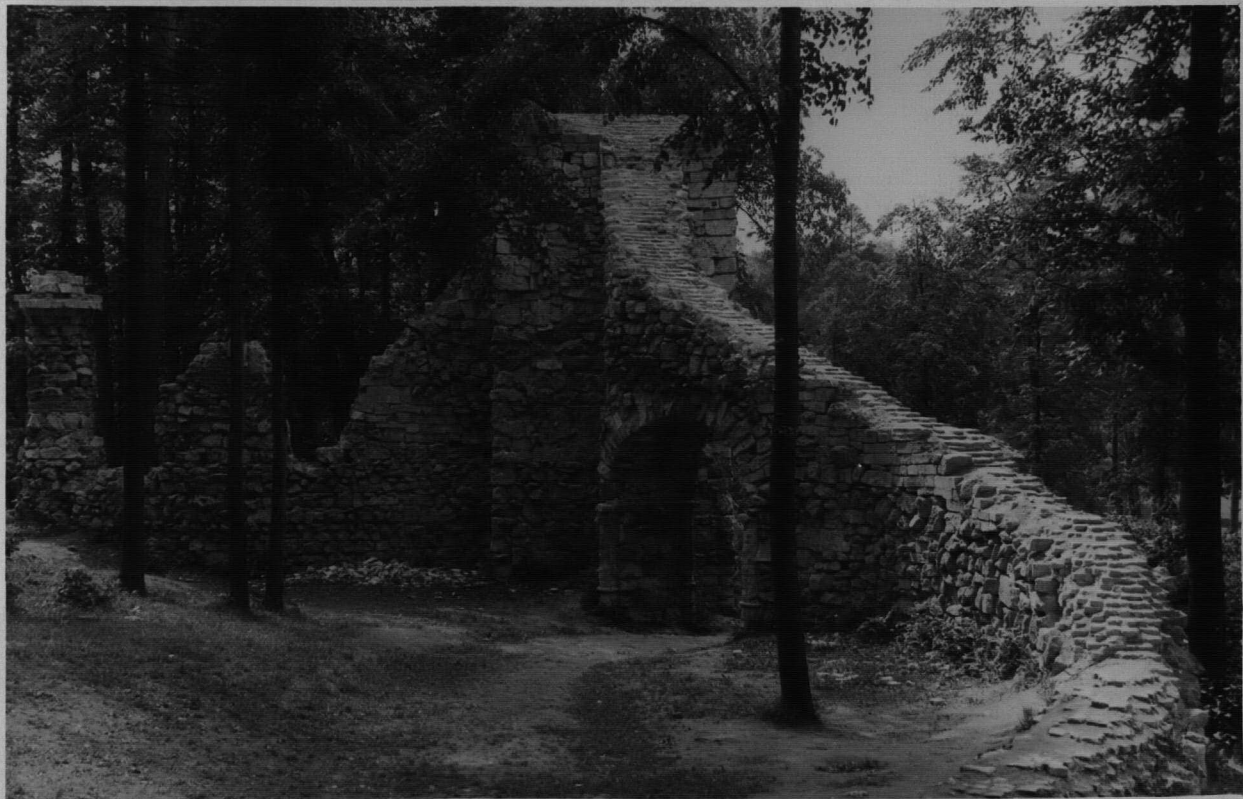
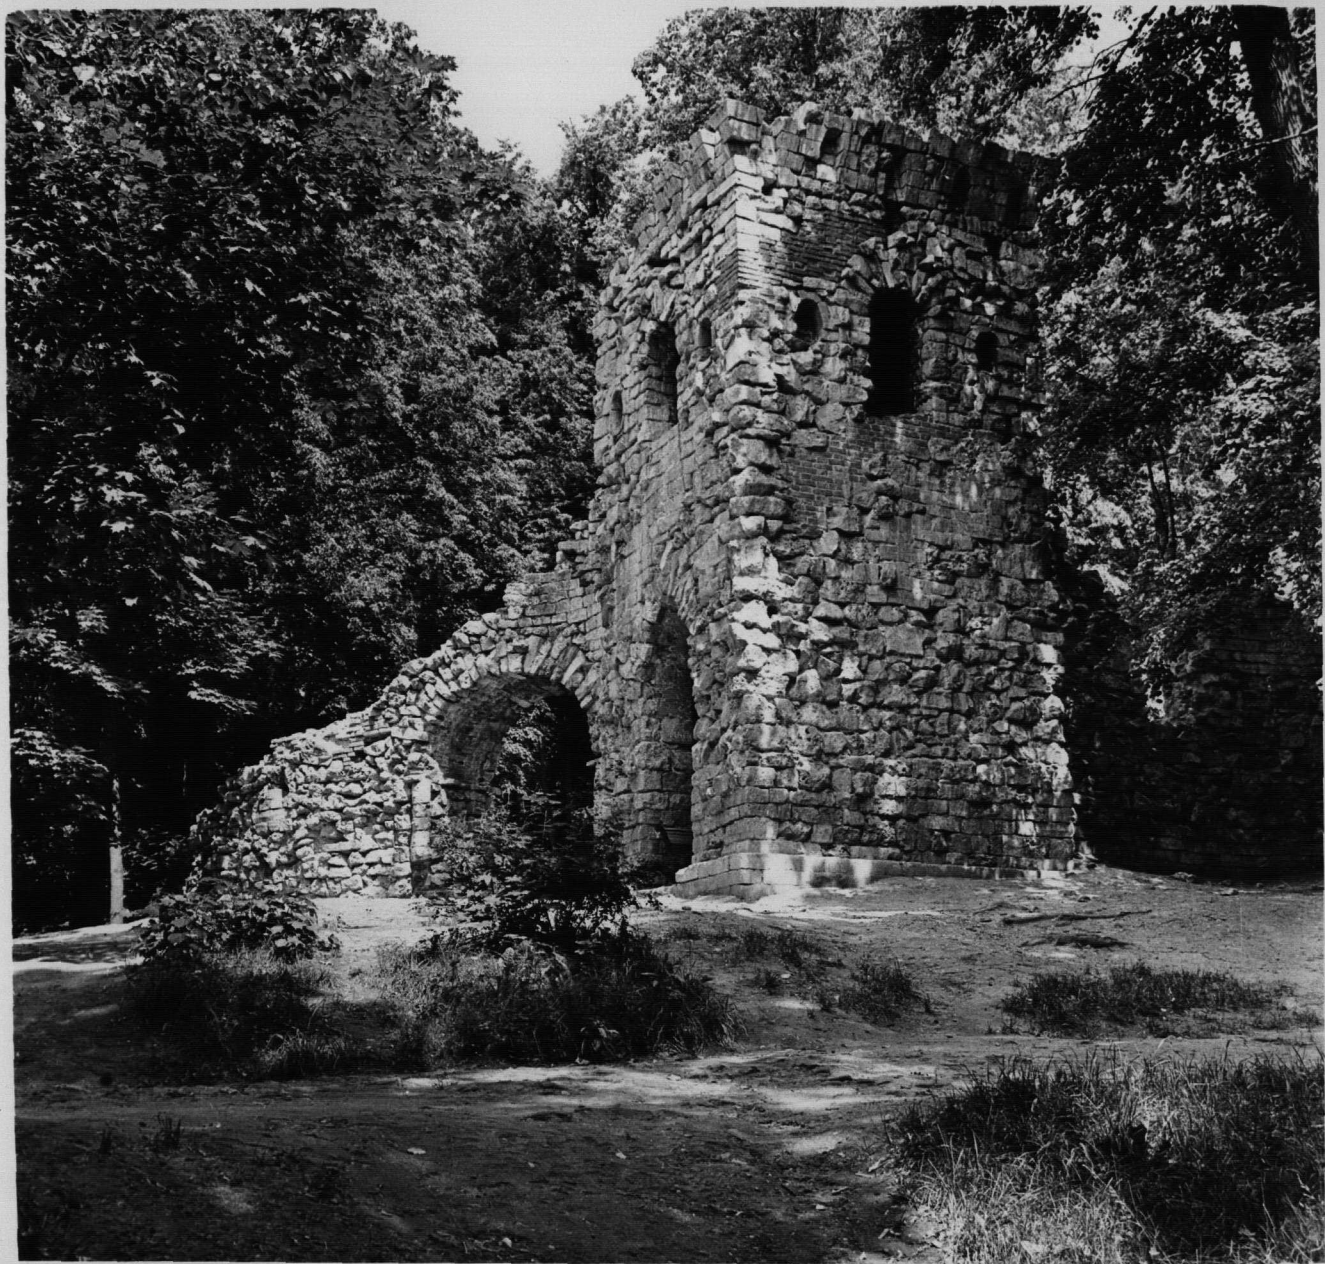
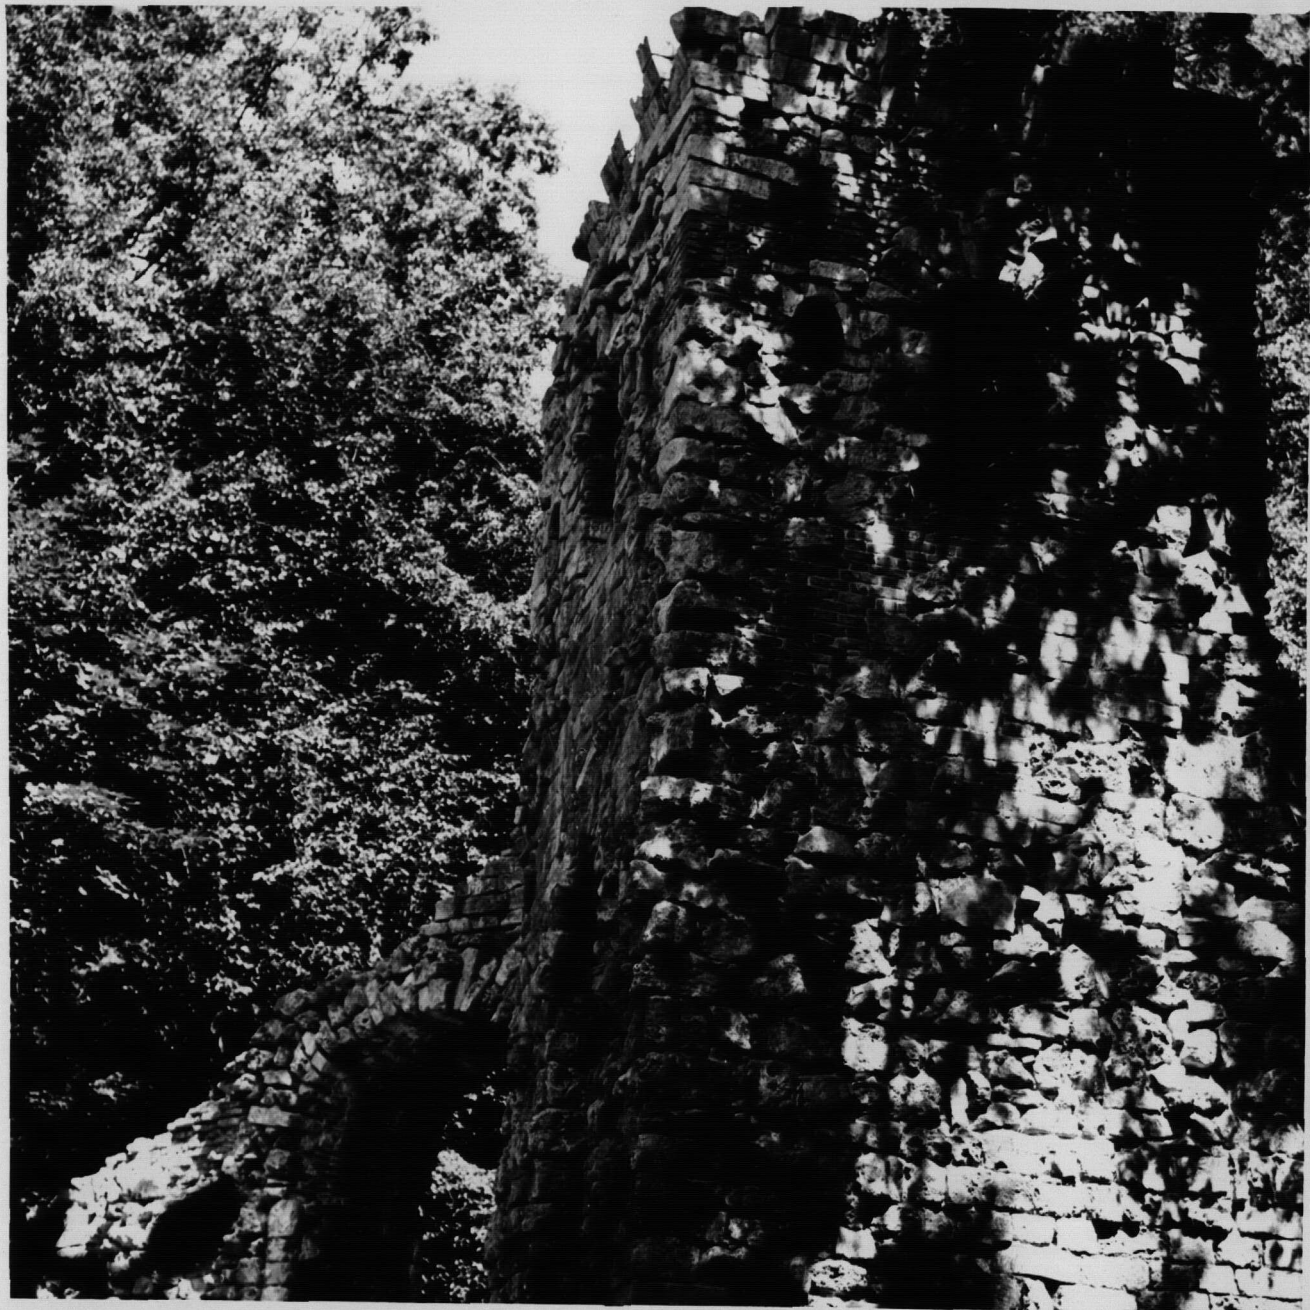
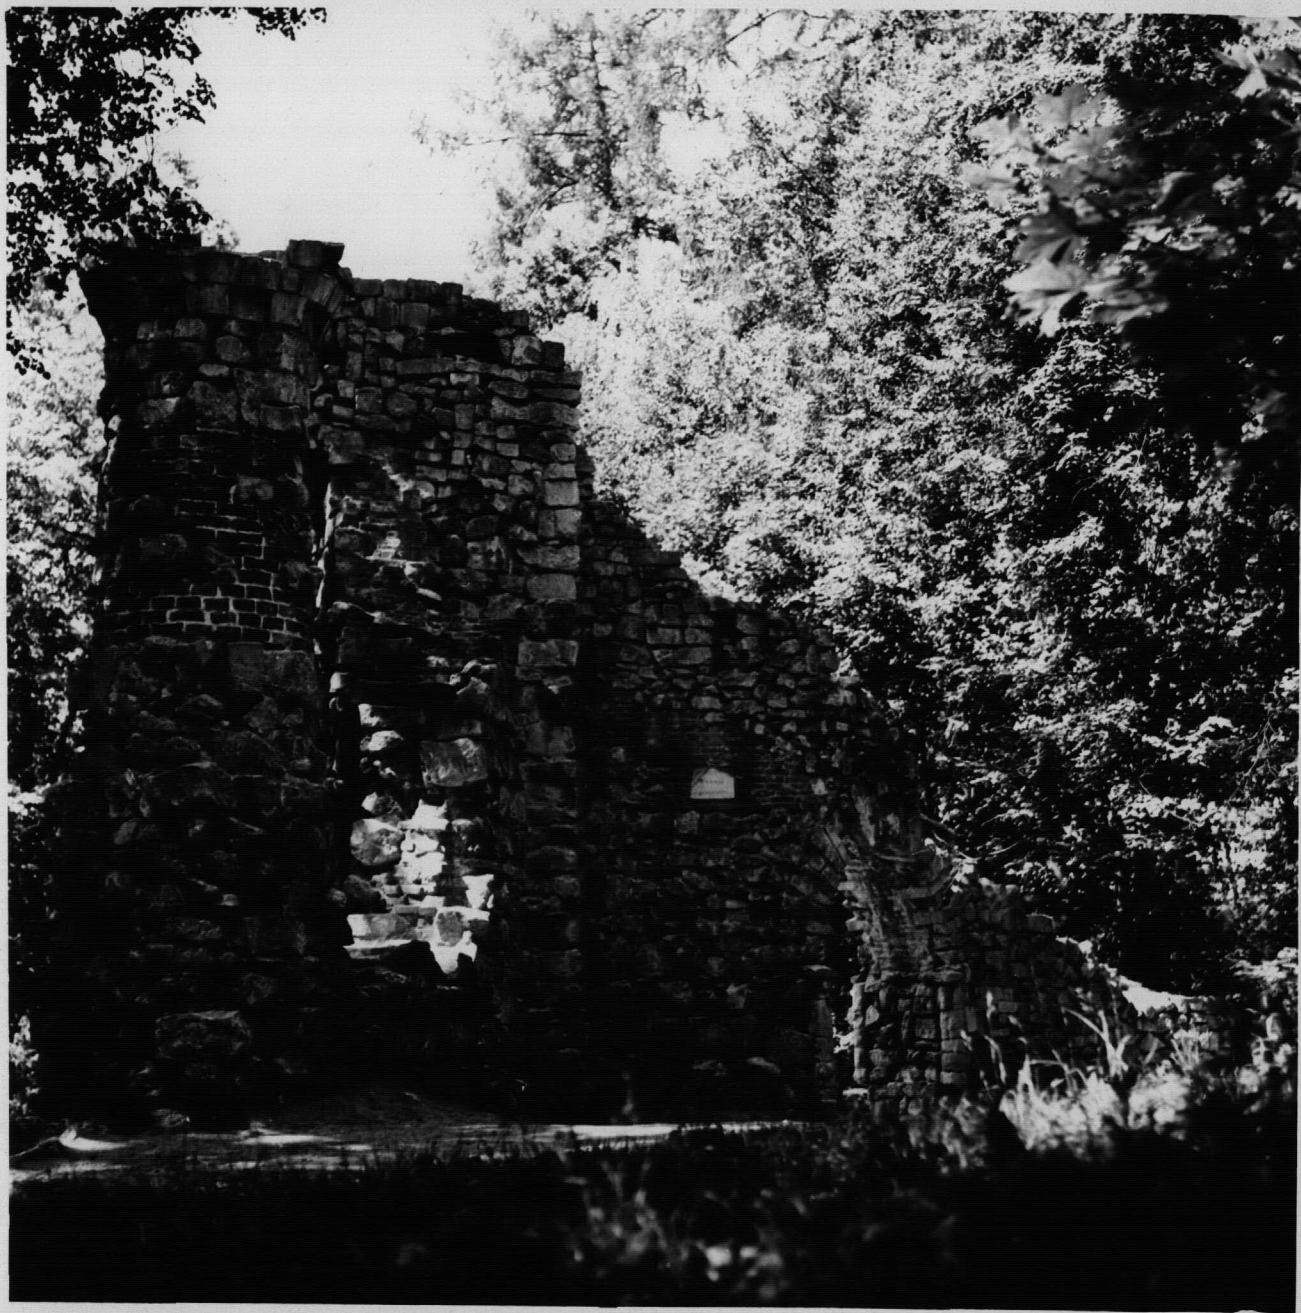
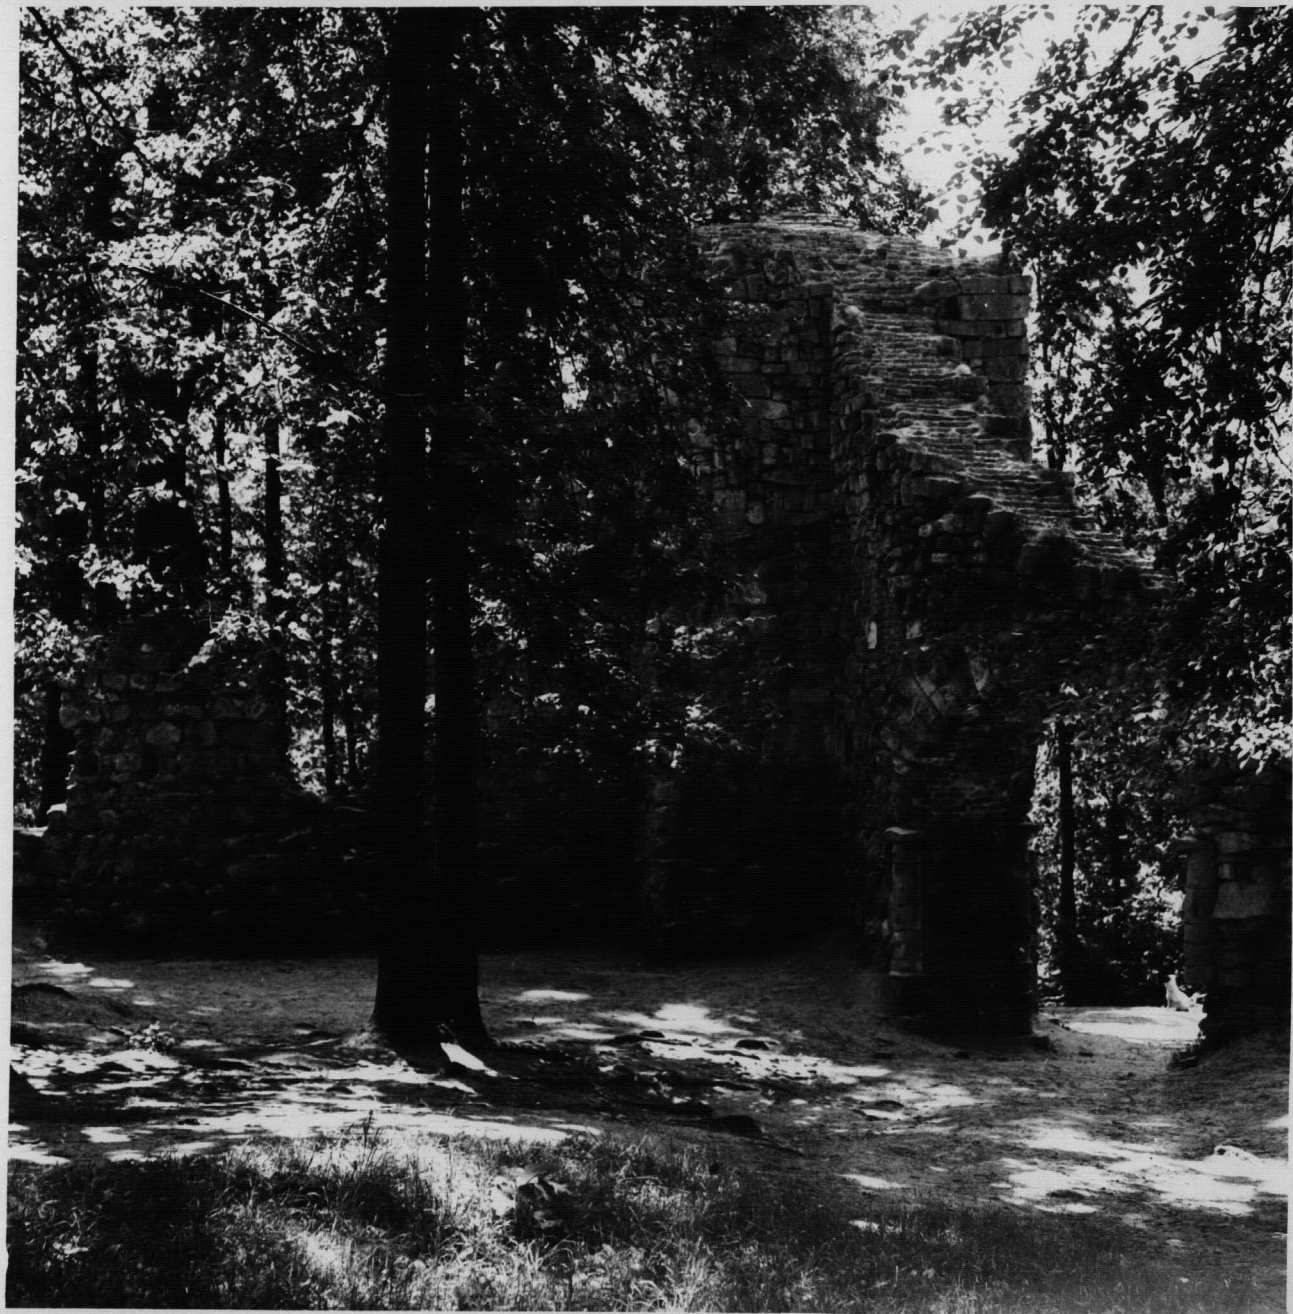
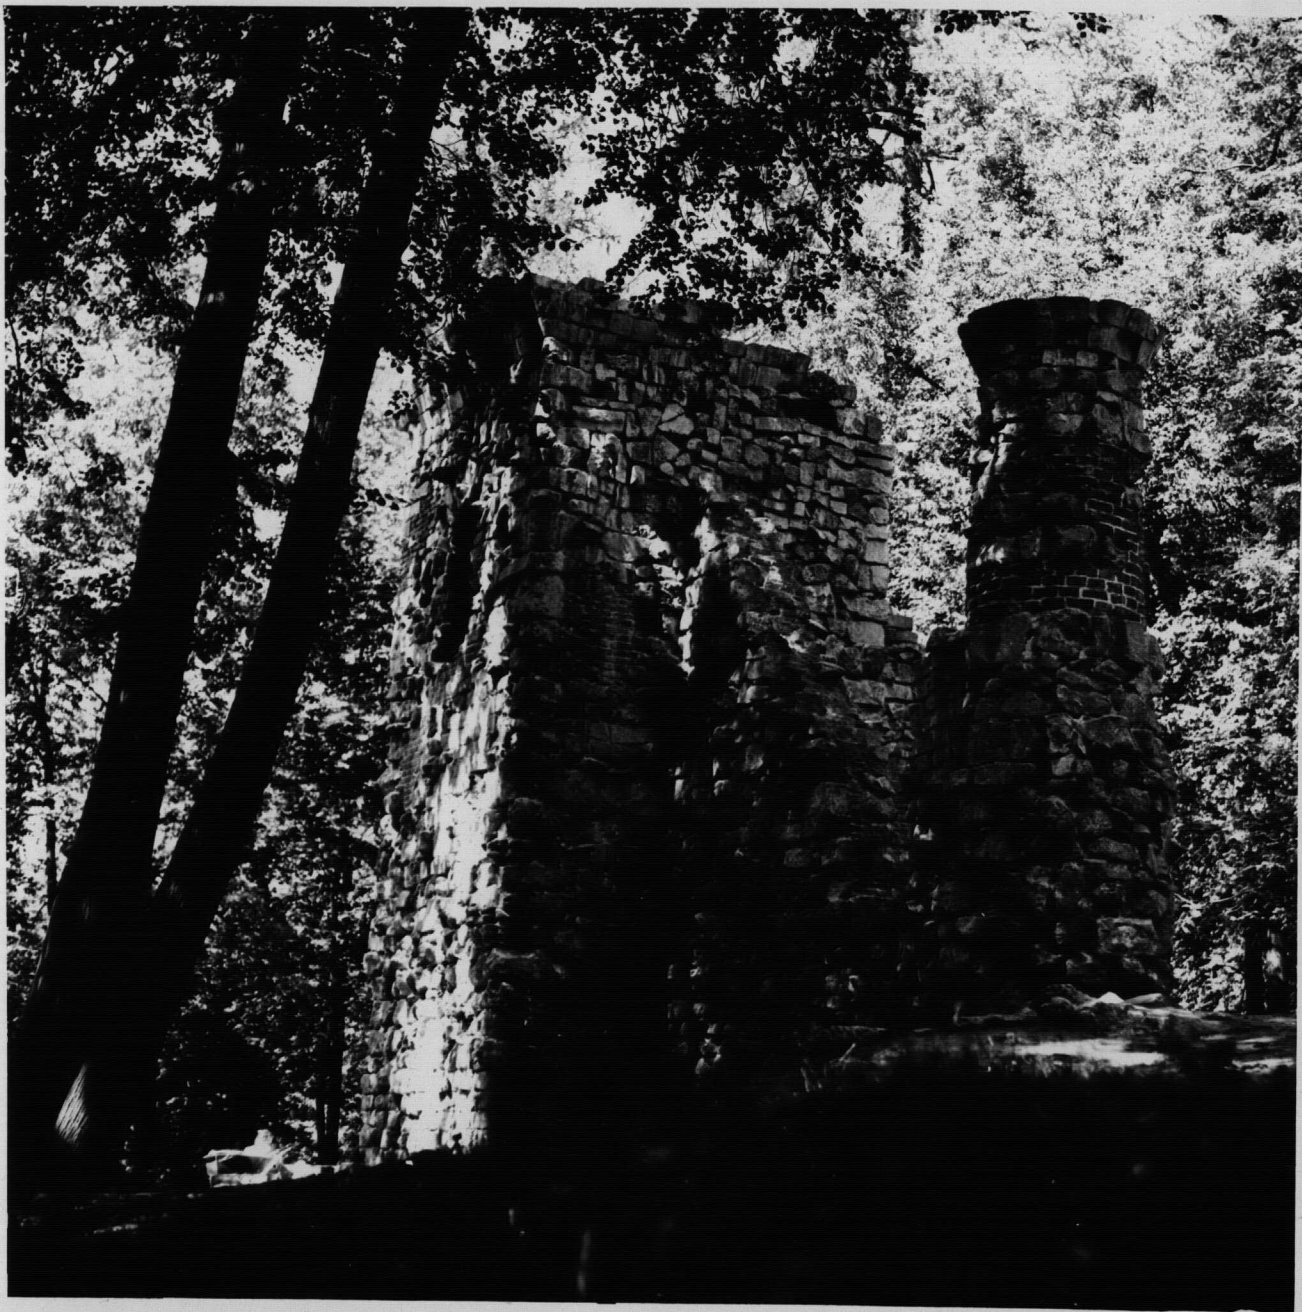
Утрачены бельведер башни, конечные отрезки обеих стен, почти все ступени лестницы и ряд карнизных камней башни. Стены, колонна и трехчетвертные колонки арки имеют значительные повреждения.

Со стороны аллеи башня со стенами, несмотря на их разновысотность, воспринимается единым глущим фасадом, оживленным арочным проемом выхода к пруду. Этот проем с обеих сторон декорирован грубо отесанными трехчетвертными колонками. Башня и колонна имеют завершение в виде нависающих грубо отесанных блоков белого камня, выполняющих роль карниза.

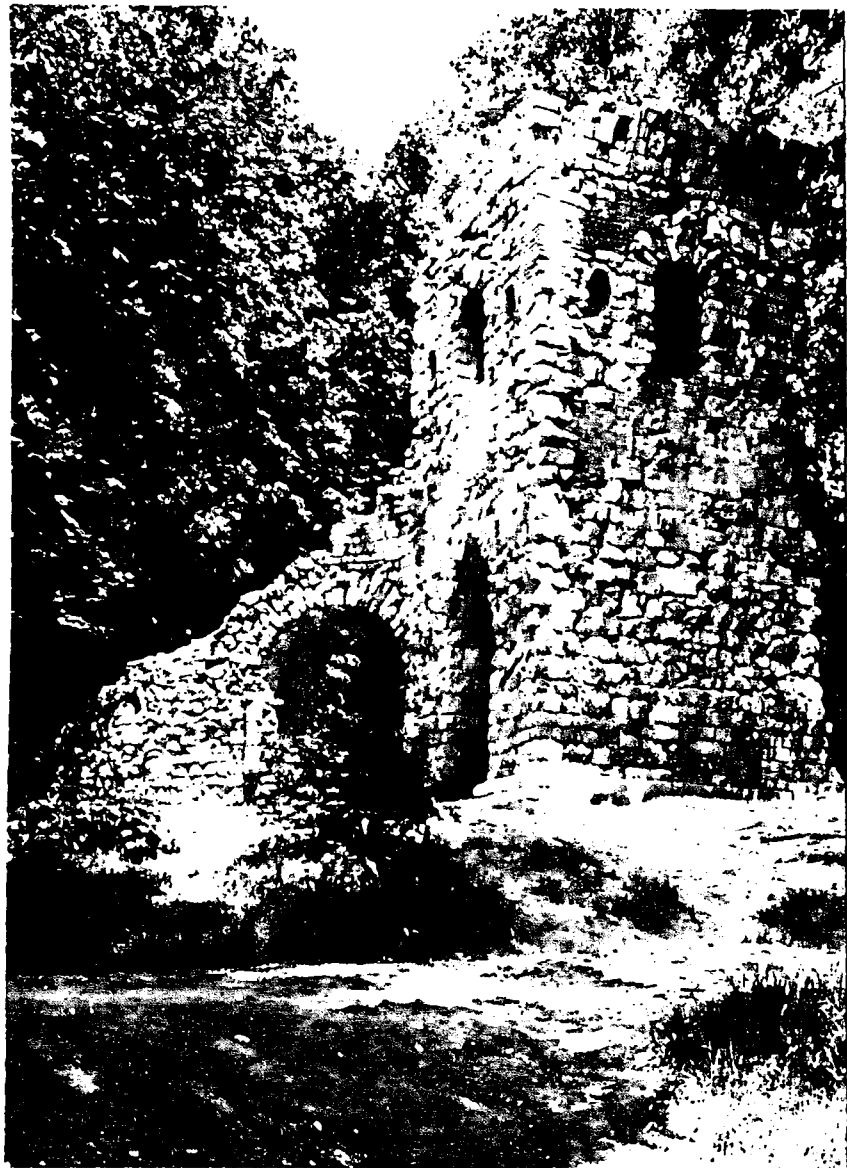
УЧЕТНАЯ КАРТОЧКА (оборотная сторона)

Руины с башней построены в кон. ХУШ в. Имитируя остатки разрушенной средневековой крепости, это каменное сооружение состоит из высокой квадратной в плане башни, первоначально увенчанной бельведером, и двух примыкающих к ней с севера и востока дугообразных отрезков стен. Более протяженная северная стена прорезана широкой аркой с трехчетвертными колонками, восточная — заканчивается выступающей из ее толщи колонной. Живописная кладка: рваный неотесанный белый камень с вкраплением кирпича и тесаные блоки камня — основной прием оформления фасадов.
