ПАСПОРТ

банк

Карельская АССР, г.Петрозаводск,

ул. Титова, д. 10

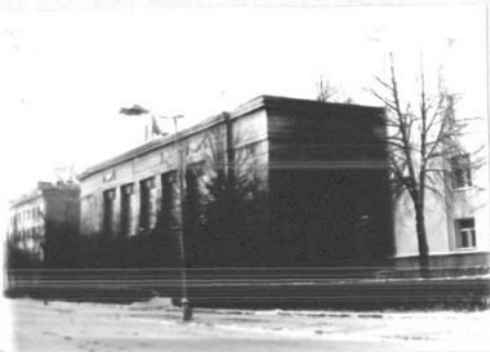
Фото или схематический план

Здание занимает рядовое положение в планировочной структуре ул. Титова, выходя на ее красную линию главным фасадом. Представляет собой трехэтажный объем П-образной формы в плане с центральным ризалитом на главном фасаде. Имеет симметричную композицию. Планировка коридорная за исключением расположенного на 2-ом этаже двухсветного зала. В декоре фасадов и интерьеров присутствуют элементы из арсенала классической архитектуры. Плоскости стен расчленяют декоративные пояса, под окнами 1-го этажа устроены массивные полки с кронштейнами. Завершает здание профилированный карниз и акротерий, находящийся на оси постройки. Здание — пример неоклассицизма в архитектуре начала 1950-х годов. Возведено из кирпича, покрыто декоративной штукатуркой, цоколь гранитный, кровля металлическая. Габариты — 20.5 x 48.0 м.
